**Relatório de Fiscalização 013/2023**

RELATÓRIO DE FISCALIZAÇÃO TÉCNICA DOS SISTEMAS DE ÁGUA E ESGOTO DO MUNICÍPIO DE  
DOIS CÓRREGOS

PRESTADOR: SERVIÇO AUTÔNOMO DE ÁGUA E ESGOTO DE DOIS CÓRREGOS (SAAEDOCO)

**Verificação de Não Conformidades e Acompanhamento do Cumprimento do Compromisso de  
Ajustamento de Conduta (CAC)**

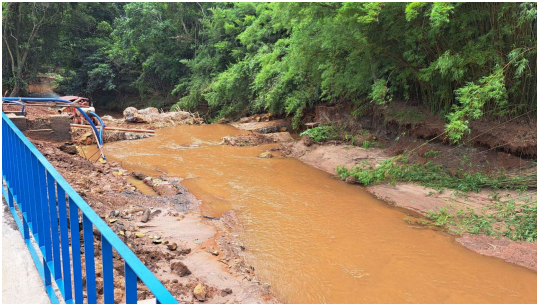
Foi visitada a Captação superficial do Ribeirão do Lageado onde foi verificada a situação crítica da mesma após o rompimento da barragem, decorrente da cheia do Ribeirão do Lageado após período de chuvas intensas em dezembro de 2022. Após o incidente, foi improvisado um barramento provisório pedras tipo "rachão", terra e restos da estrutura da barragem, para elevação do nível

d  gua e posterior recalque da   gua bruta at   o canal de entrada para a elevat  ria com conjunto motobomba a diesel (doada por terceiro). Ressalta-se que este recalque antes era desnecess  rio, uma vez que a barragem com 6 m de altura possibilitava a entrada por gravidade da   gua bruta no canal para a elevat  ria.

**Foto 1** - Situa  o da Capta  o Superficial no Ribeir  o do Lageado em jan/2023

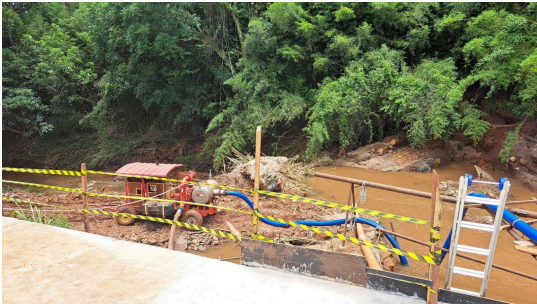
**Foto 2** - Medidas provis  rias para capta  o no Ribeir  o do Lageado ap  s acidente com a barragem.

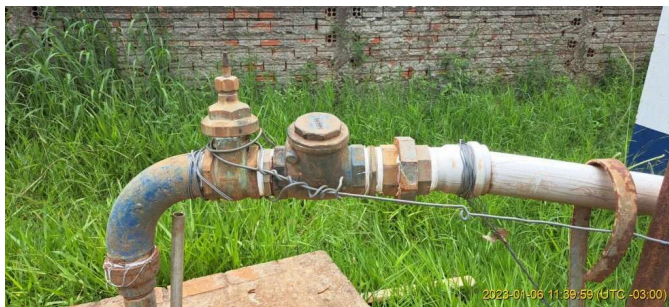
Não há macromedidor.  
Esta não conformidade  
já foi apontada no  
Relatório de  
Fiscalização 398/2016  
e consta no CAC nº  
29/2019.

**Foto 1** - Ausência de macromedidor - Poço CDHU

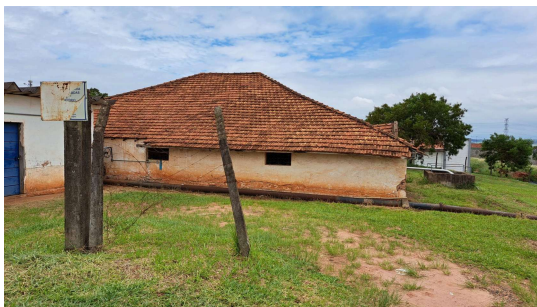
A área não está cercada. Esta não conformidade foi constatada no Relatório de Fiscalização 397/2016 e consta no CAC nº 29/2019.

**Foto 1** - Ausência de cerca na área -  
Reservatório Filipão Velho

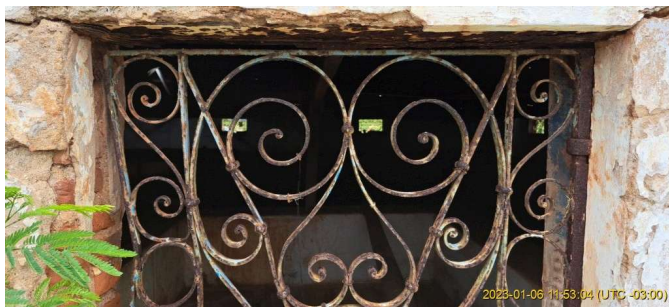
Na parte externa e lateral do reservatório (paredes do entorno do tanque) existe inúmeras entradas (janelas de ventilação, portão e rachaduras e trincas na parede) sem a proteção adequada para evitar entrada de insetos, animais e impurezas. Esta não conformidade foi constatada no Relatório de Fiscalização 397/2016 e consta no CAC nº 29/2019.

**Foto 1** - Portão de acesso à área interna do Reservatório Filipão Velho

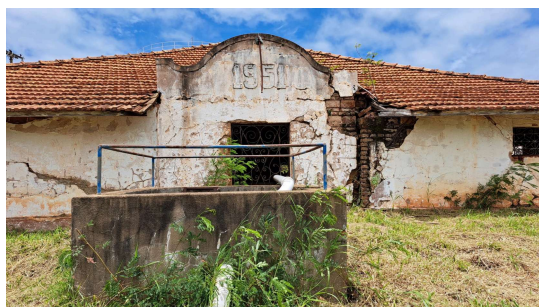
Esta não conformidade já foi constatada no Relatório de fiscalização 268/2022. Contudo, ressalta-se que foram identificadas inúmeras fissuras na parede externa do Reservatório.

**Foto 1** - Detalhe frontal da situação estrutural do Reservatório Filipão Velho

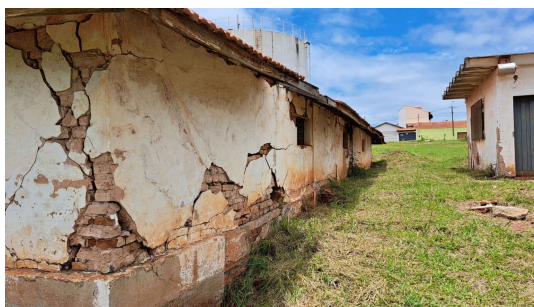
**Foto 2** - Detalhe da situação estrutural do Reservatório Filipão Velho

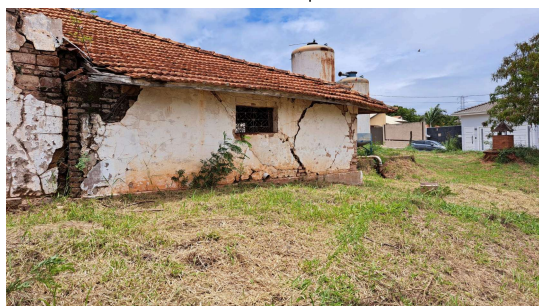
**Foto 3** - Detalhe da situação estrutural do Reservatório Filipão Velho

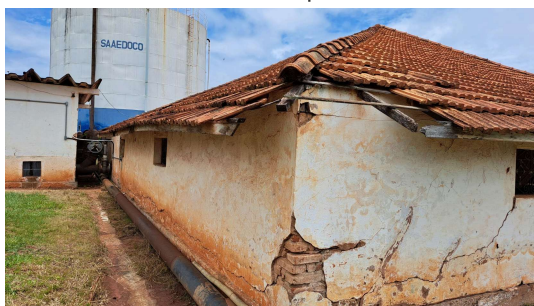
**Foto 4** - Detalhe da situação estrutural do Reservatório Filipão Velho

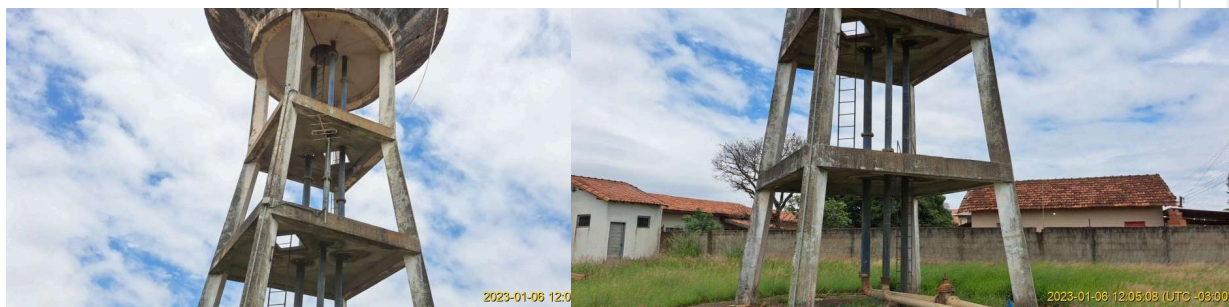
Não há guarda-corpos de proteção nas escadas verticais. Esta não conformidade já foi apontada no Relatório de Fiscalização 398/2016 e consta no CAC nº 29/2019.

**Foto 1** - Ausência de guarda-corpos em escada -  
Reservatório Jd. Paulista

**Foto 2** - Ausência de guarda-corpos em escada -  
Reservatório Jd. Paulista

**Foto 3** - Ausência de guarda-corpos em escada -  
Reservatório Jd. Paulista

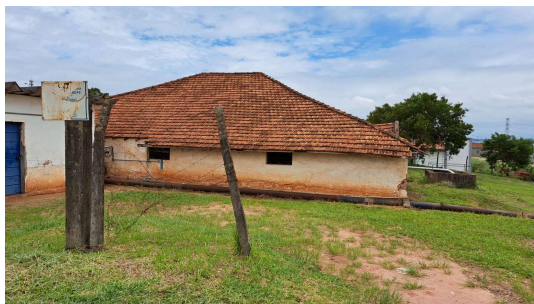
Ainda não há cerca no entorno da área dos Reservatórios. Esta não conformidade já foi apontada no Relatório de Fiscalização 397/2016 e consta no CAC nº 29/2019.

**Foto 2** - Ausência de cercamento nas áreas dos Reservatórios Filipão Velho e Novo
