## Relatório de Fiscalização

RELATÓRIO DE FISCALIZAÇÃO TÉCNICA DOS SISTEMAS DE ÁGUA E ESGOTO DO MUNICÍPIO DE  
**Santa Bárbara d'Oeste**

PRESTADOR: **DAE SANTA BÁRBARA D'OESTE**

Americana, Janeiro de 2023

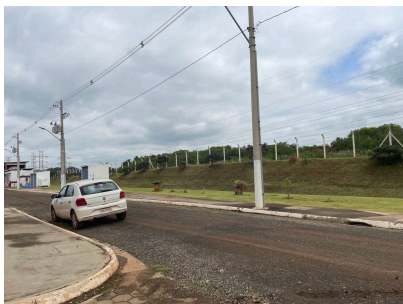
**Foto 1** - Cerca na ETE Barrocão em Santa Bárbara DOeste

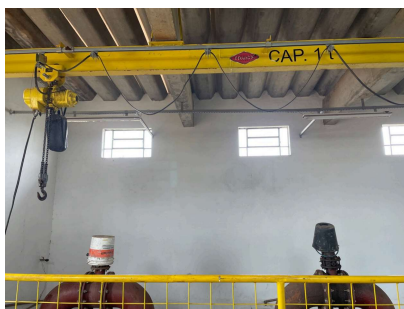
**Foto 1** - Estação Elevatória na ETE Barrocão em Santa Bárbara DOeste

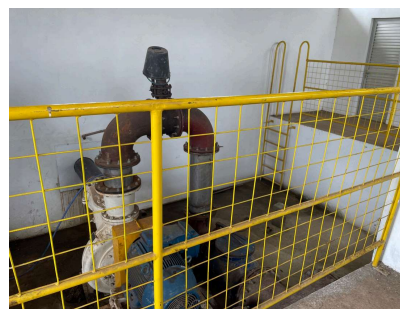
**Foto 2** - Estação Elevatória na ETE Barrocão em Santa Bárbara DOeste

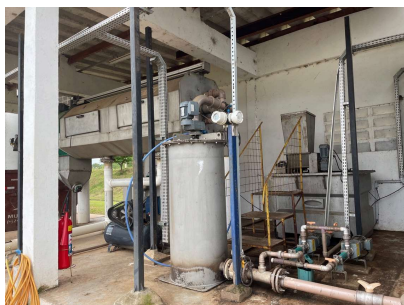
Foto 1 - Estação Elevatória na ETE Barrocão em Santa Bárbara DOeste

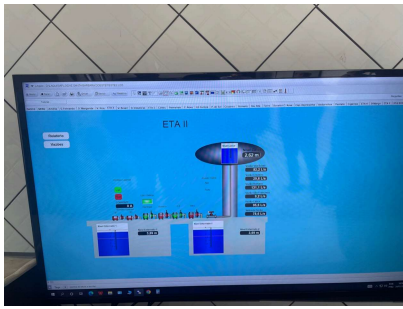
**Foto 1** - Telemetria na ETA 2 em Santa Bárbara  
DOeste

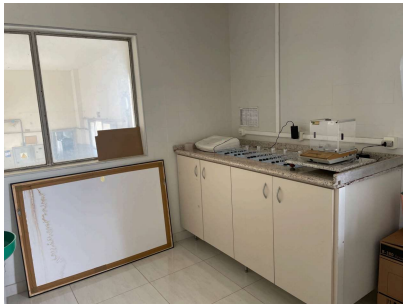
**Foto 1** - Laboratórios na ETA 2 em Santa Bárbara  
DOeste

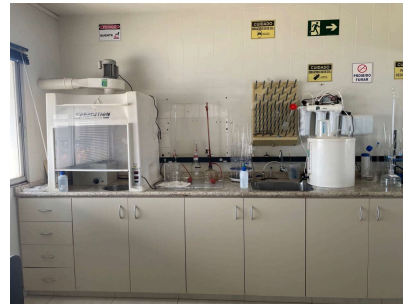
**Foto 2** - Laboratórios na ETA 2 em Santa Bárbara  
DOeste

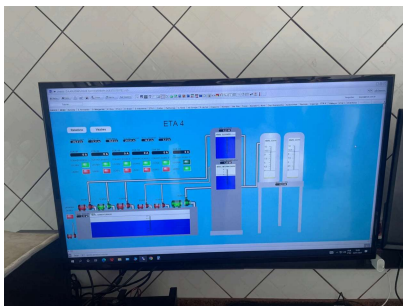
**Foto 1** - Telemetria na ETA 4 em Santa Bárbara DOeste
