**Relatório de Fiscalização** 037/2023

**RELATÓRIO DE FISCALIZAÇÃO TÉCNICA DOS SISTEMAS DE ÁGUA E ESGOTO DO MUNICÍPIO DE SANTO ANTÔNIO DE POSSE****PRESTADOR: DIRETORIA DE ÁGUA E ESGOTO (PREFEITURA)**

Relatório de Verificação de Não Conformidades

Item fiscalizado 8.998 - ETA Rincão (Santo Antônio De Posse)

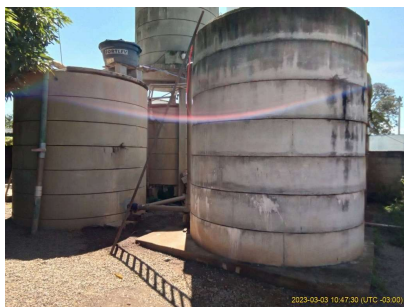
**Foto 1** - Vista dos tanques de tratamento.

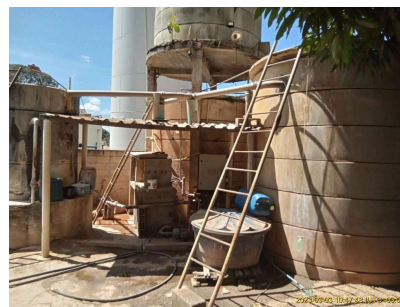
**Foto 2** - Vista dos tanques de tratamento.

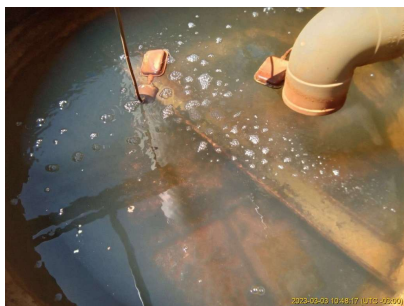
**Foto 3** - Vista do interior do filtro.

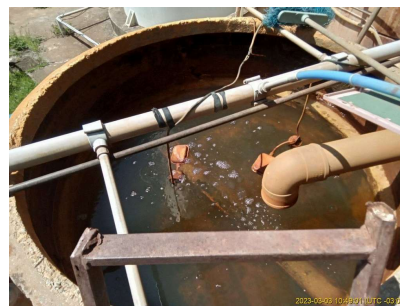
**Foto 4** - Vista do interior do filtro.

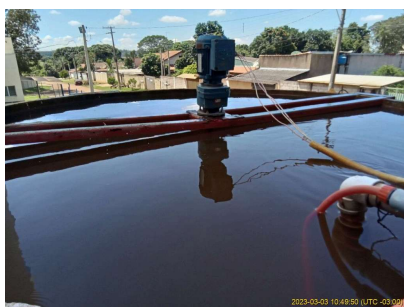
**Foto 5** - Vista de um dos tanques em operação.

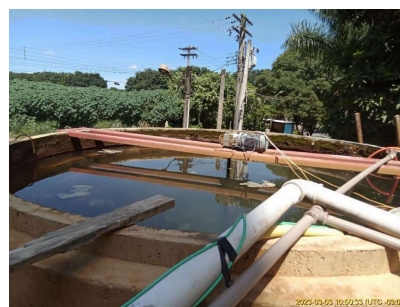
**Foto 6** - Vista de outro tanque em operação.

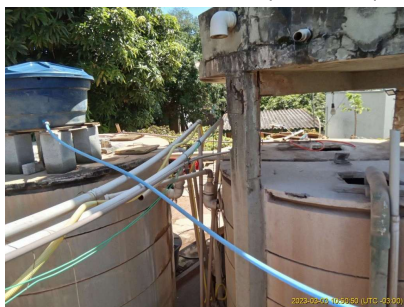
**Foto 7** - Vista superior dos outros dois tanques de tratamento.

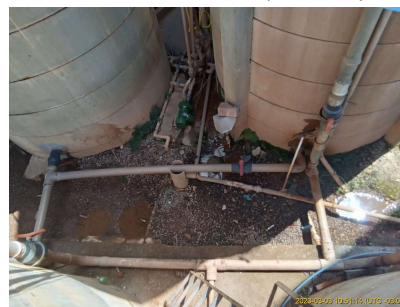
**Foto 8** - Vista da disposição dos tubos e registros entre os tanques.

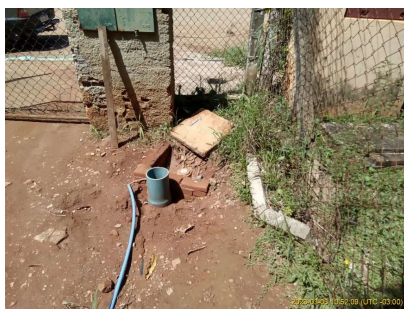
**Foto 9** - Entrada da água bruta com macromedidor.

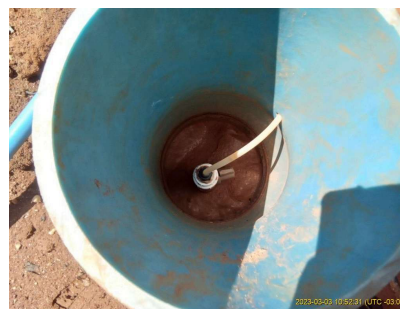
**Foto 10** - Aplicação de hipoclorito na água bruta.

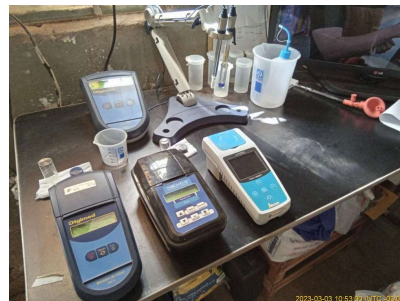
**Foto 11** - Equipamentos e bancada do laboratório.

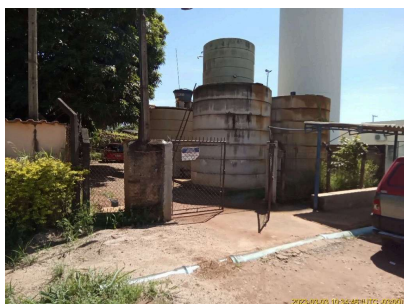
**Foto 1** - Portão de entrada da ETA.

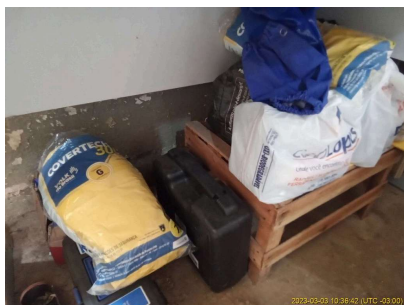
Luva, macacão, óculos e protetor auricular.

**Foto 1** - EPIs disponíveis.

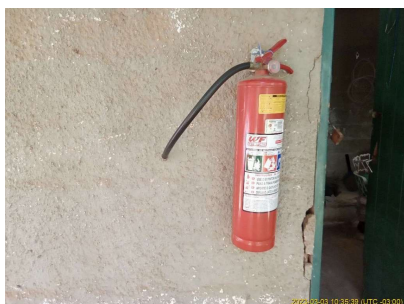
**Foto 1** - Extintor da ETA Rincão.

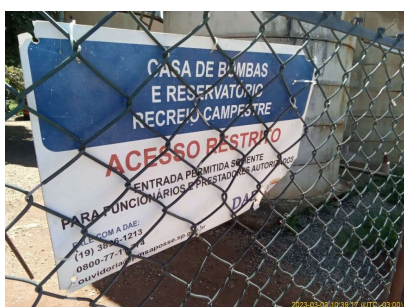
**Foto 1** - Placa de identificação do local.

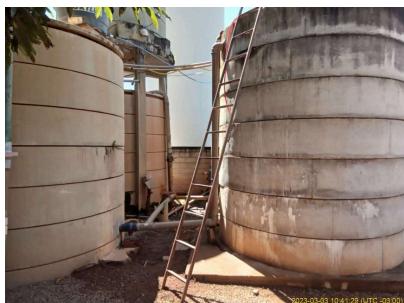
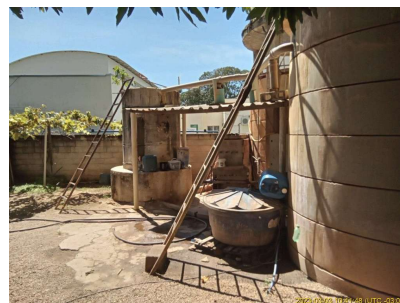
Item apontado no Auto de Notificação 014/2018. As escadas continuam sendo soltas e apoiadas nos tanques sem proteção contra queda do usuário.

**Foto 1** - Vista do tipo de escada utilizada no processo.

**Foto 2** - Vista do tipo de escada utilizada no processo.**[ETA-5.11] Estocagem inadequada de produtos químicos****N/A**

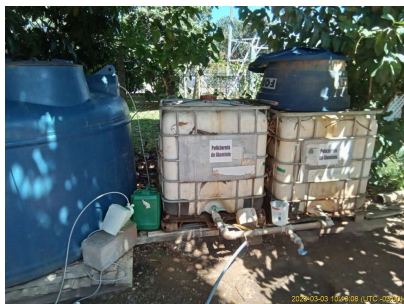
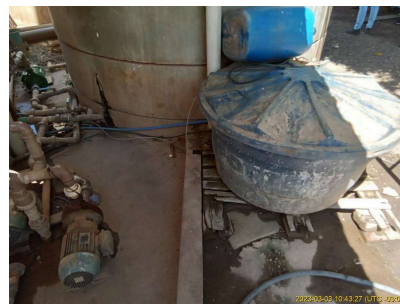
Item apontado no Auto de Notificação 014/2018. Os estoque dos produtos químicos continuam inadequados sem a presença de baias de contenção e em contato com as intempéries.

**Foto 1** - Estoque do PAC.

**Foto 2** - Estoque do fluoreto.

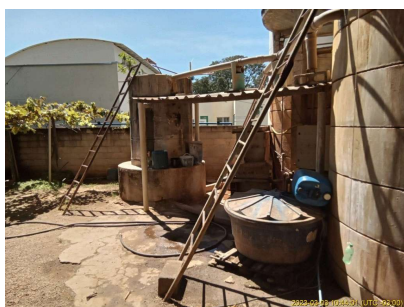
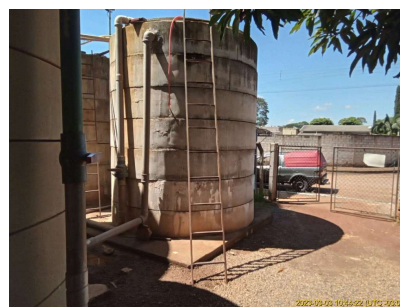
Item apontado no Auto de Notificação 014/2018.

**Foto 1** - Ausência de escada adequada.

**Foto 2** - Ausência de escada adequada e guarda-corpos.

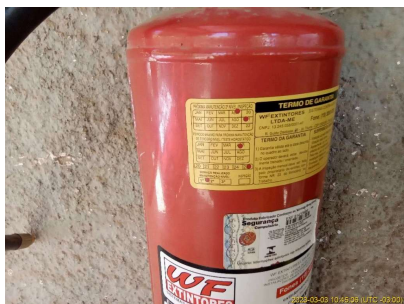
Validade para a segunda manutenção vencida. Realizar a

**Foto 1** - Validade vencida.

manutenção no  
extintor.

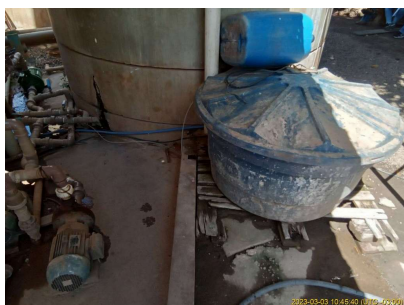
**Foto 1** - Estocagem de fluoreto.

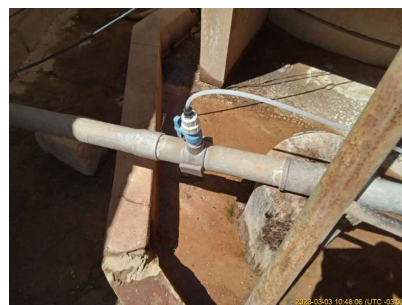
**Foto 2** - Local de aplicação do fluoreto.

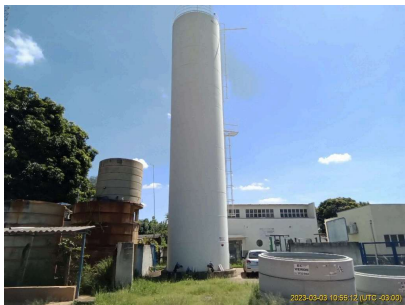
Foto 1 - Vista geral do reservatório.

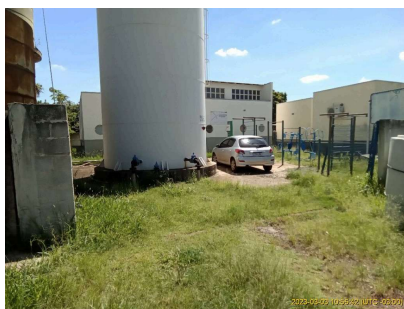
O reservatório não possui cerca no seu entorno. Providenciar o cercamento da área.

**Foto 1** - Reservatório sem cerca no entorno.

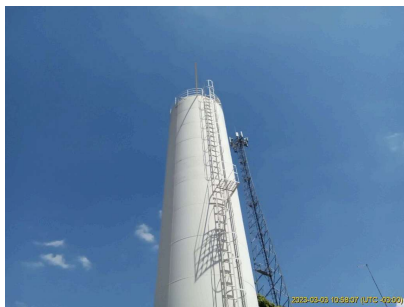
**Foto 1 - Tubulação aberta sem proteção.**

Instalar tela de  
proteção na tubulação  
aberta.

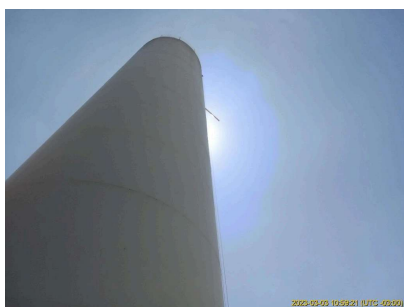
O tubo extravasor  
avança em balanço no  
topo do reservatório.

**Foto 1** - Tubo extravasor avançando para fora do topo do reservatório.

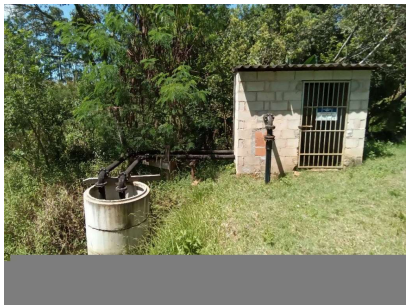
Foto 1 - Vista geral da captação.

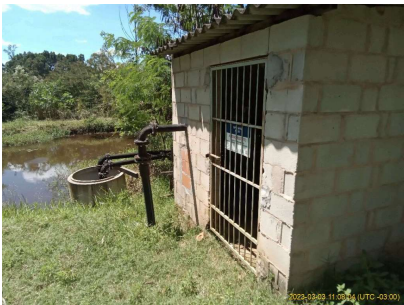
Foto 2 - Vista geral da captação.

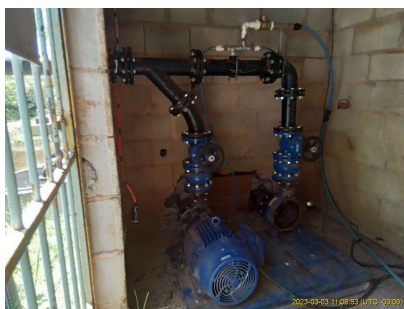
Foto 3 - Vista do sistema de bombeamento.
