**Relatório de Fiscalização 038/2023**

**RELATÓRIO DE FISCALIZAÇÃO TÉCNICA DOS SISTEMAS DE ÁGUA E ESGOTO DO MUNICÍPIO DE VOTORANTIM**

PRESTADOR: ÁGUAS DE VOTORANTIM

**Verificação de Não Conformidades**

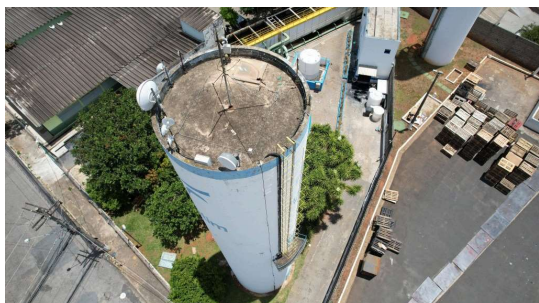
**Foto 1** - Escada de manutenção do reservatório elevado.

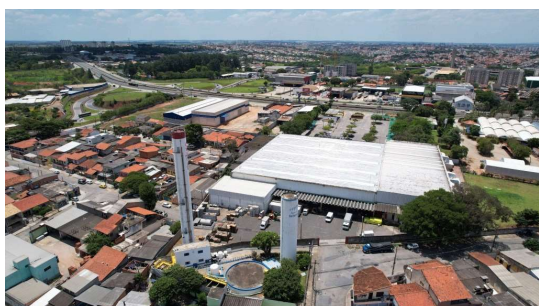
Pelas fotos aéreas, observa-se que no terreno ao lado há outro reservatório de maior altura no qual existe para-raios.

**Foto 1** - Reservatório particular de maior altura, ao lado do reservatório da concessionária.

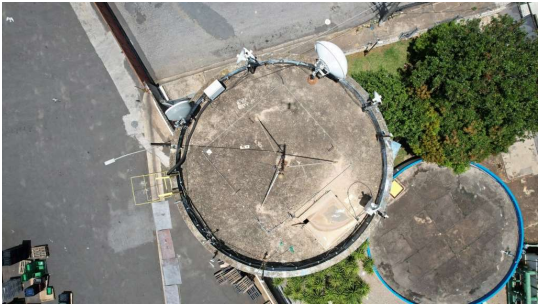
Foto 1 - Tapa do reservatório elevado.

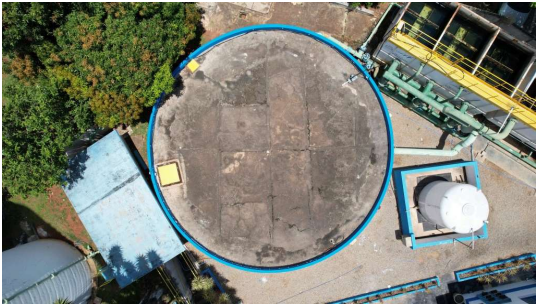
Foto 2 - Tapa do reservatório semi enterrado.

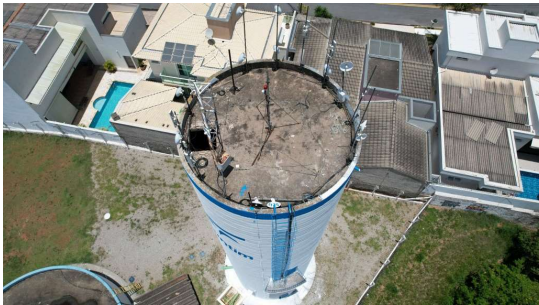
Foto 1 - Escada do reservatório elevado.

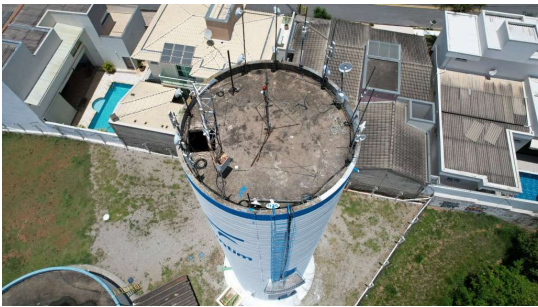
| [RES-6.7] Inexistência de para-raios em reservatórios elevados | SIM |

Foto 1 - Não foi verificado para-raios e aterramento. no reservatório elevado.

| Sistema | Subsistema | Código Não Conformidade | Item Não Conforme | Prazo |
|---|---|---|---|---|
| Fiscalização no Reservatório | RES. MONTE SIÃO (ELEVADO) | RES-6.7 | Inexistência de para-raios em reservatórios elevados | Em até 180 dias |

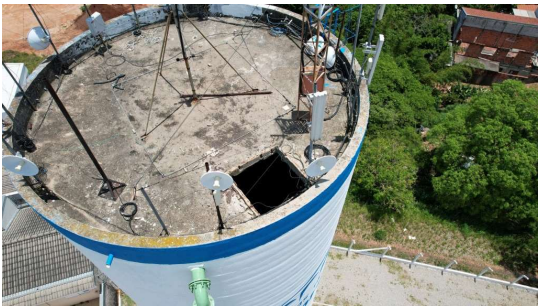
SIM

Apontamento referente ao reservatório elevado, no qual a tampa estava ausente.

Foto 1 - Tampa ausente no reservatório elevado.

| Sistema | Subsistema | Código Não Conformidade | Item Não Conforme | Prazo |
|---|---|---|---|---|
| Fiscalização no Reservatório | RES. MONTE SIÃO (ELEVADO) | RES-6.10 | Reservatório sem tampas de inspeção em boas condições (reservatório elevado) | Imediato |

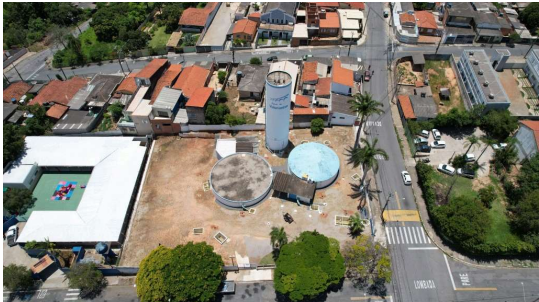
Foto 1 - Observa-se o cercamento da área.

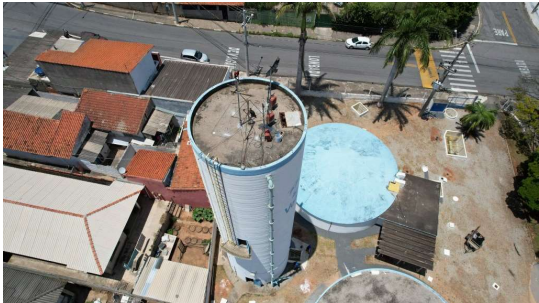
Foto 1 - Escada de acesso para manutenção no reservatório elevado.

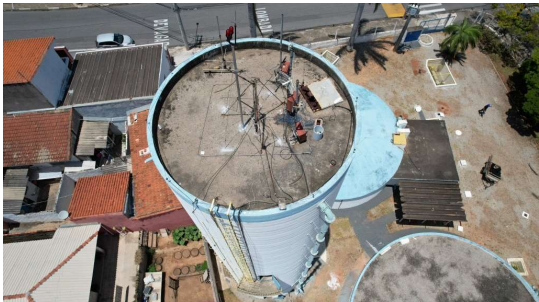
Foto 1 - Para-raios no reservatório elevado.

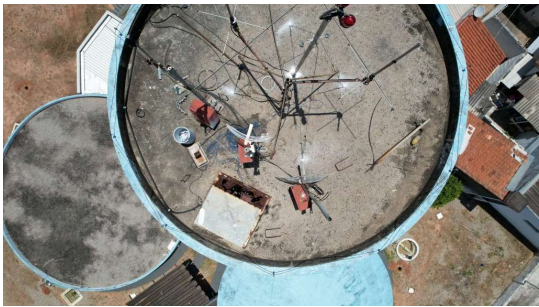
SIM

Foto 1 - Tampa do reservatório elevado apresenta pontos de corrosão.

| Sistema | Subsistema | Código Não Conformidade | Item Não Conforme | Prazo |
|---|---|---|---|---|
| Fiscalização no Reservatório | RES. VILA IRINEU (ELEVADO) | RES-6.10 | Reservatório sem tampas de inspeção em boas condições (reservatório elevado) | Imediato |

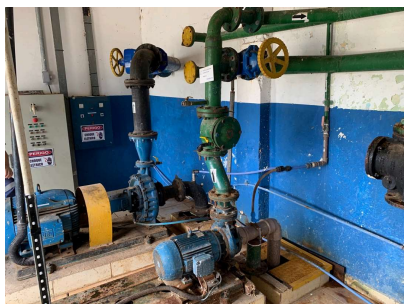
**Foto 1** - Ao fundo, bomba que também abastece o sistema Santo Antônio. À frente, bomba para retrolavagem dos filtros.

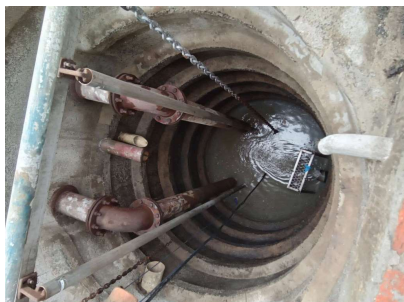
Uma das bombas estava em manutenção.

Foto 1 - Poço de sucção.
