**Relatório de Fiscalização 048/2023**

**RELATÓRIO DE FISCALIZAÇÃO TÉCNICA DE SISTEMAS DE ÁGUA E ESGOTO  
DO MUNICÍPIO DE SUMARÉ**

PRESTADOR: BRK SUMARÉ

Americana, março de 2023

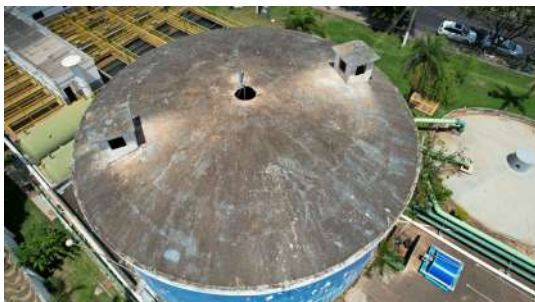
**Foto 1** - Ausência de guarda-corpo na parte superior do reservatório elevado

Verificar com engenheiro ou técnico de segurança do trabalho a necessidade de instalação de guarda-corpo, caso colaborador ou terceiros tenham acesso à cobertura do reservatório elevado ou caso não sejam utilizados outros equipamentos de proteção individual ou coletiva.

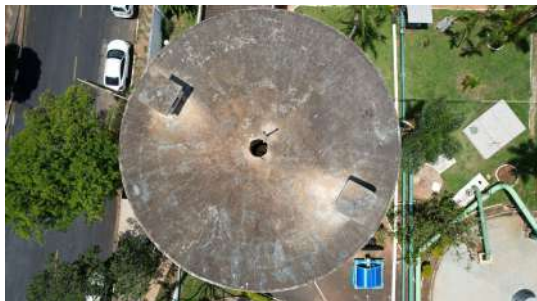
**Foto 1** - Haste de pára-raios no reservatório elevado aparentemente não funcionando

Instalar Sistema de Proteção contra Descargas Atmosféricas (pára-raios) no reservatório elevado.

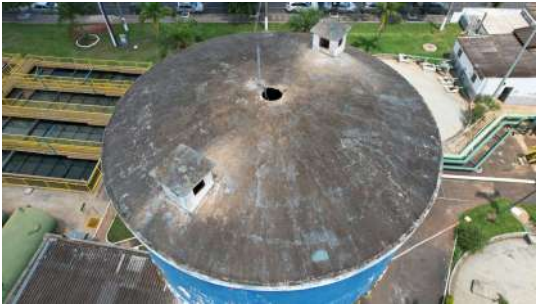
Foto 1 - Ausência de telas de proteção nas aberturas do reservatório elevado.

Instalar telas de proteção contra entrada de insetos e pequenos animais nos respiros do reservatório elevado. Vedar as aberturas do reservatório semienterrado I - circular para impedir a entrada de insetos e pequenos animais. Outra opção para o reservatório semicircular seria a instalação de tampas para vedar as aberturas.

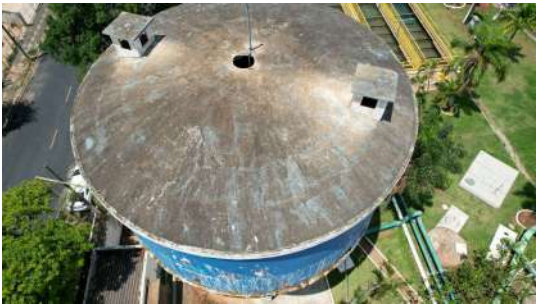
Foto 1 - Ausência de tampa de inspeção no reservatório elevado

Instalar tampa de inspeção no reservatório elevado.  
Fechar completamente as aberturas com as tampas de inspeção que estão deslocadas do reservatório semienterrado retangular.

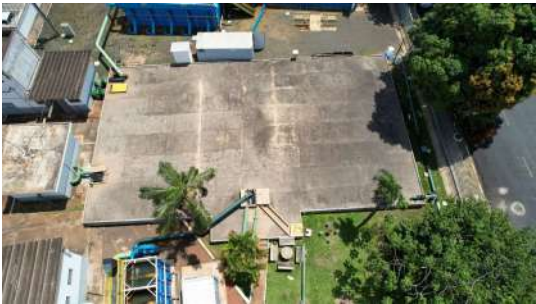
Foto 2 - Tampa de inspeção aberta no reservatório semienterrado retangular

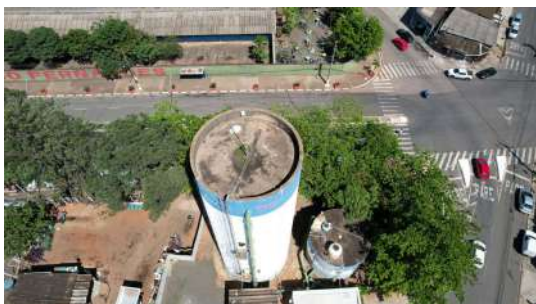
**Foto 1** - Vista geral da cobertura do reservatório

Apesar da cobertura possuir um guarda-corpo, verificar a necessidade de aumentá-lo, caso os colaboradores não utilizem outro equipamento de segurança individual ou coletiva, a critério do engenheiro ou técnico de segurança do trabalho.

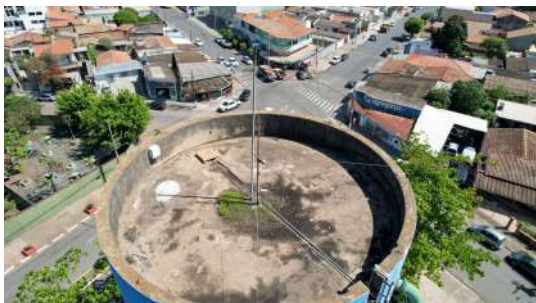
**Foto 1** - Abertura na parte inferior da tampa de inspeção

Corrigir a vedação da tampa de inspeção com fechamento adequado contra acesso de insetos, pequenos animais e água pluvial.

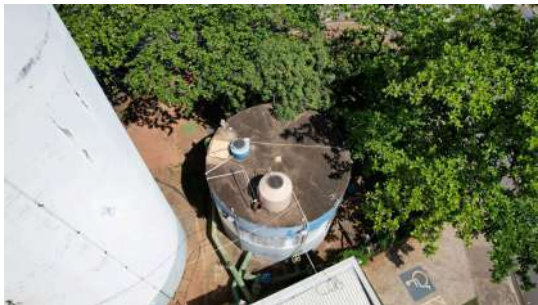
Foto 1 - Tubulação de Ventilação sem Tela

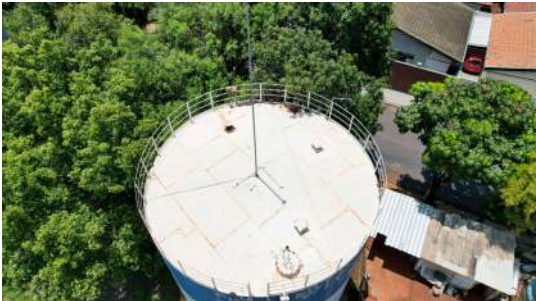
Foto 1 - Tubo de ventilação danificado por corrosão.

Corrigir tubo de ventilação danificado por corrosão.
