**Relatório de Fiscalização 074/2023**

**Relatório de Fiscalização CAC Capivari**

**RELATÓRIO DE FISCALIZAÇÃO TÉCNICA DOS SISTEMAS DE ÁGUA DE CAPIVARI**

PRESTADOR: SERVIÇO AUTÔNOMO DE ÁGUA E ESGOTO - SAAE CAPIVARI

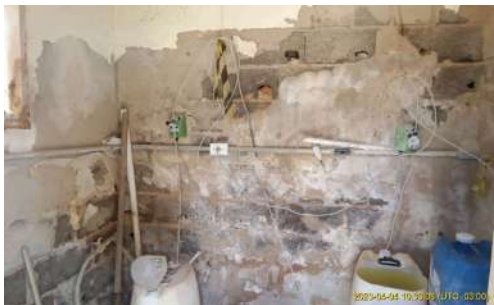
**Foto 1** - Casa de dosagem - Ausência de manutenção

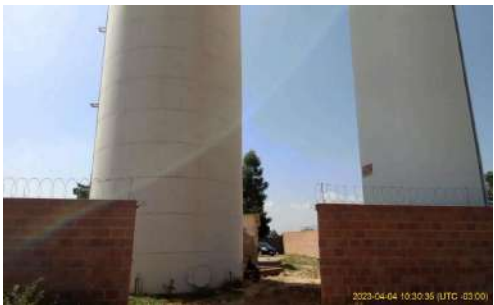
**Foto 2** - Acesso à area - sem fechamento

| [CSB-2.1] A área não está devidamente cercada | SIM |

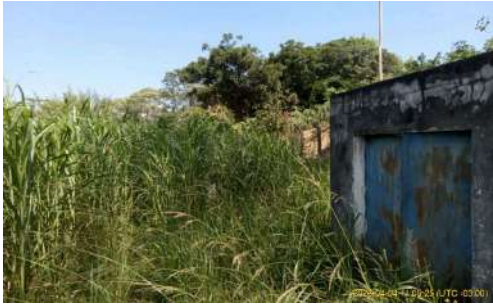
[CSB-2.17] Fotos de CSB-2.17

Foto 1 - Matagal

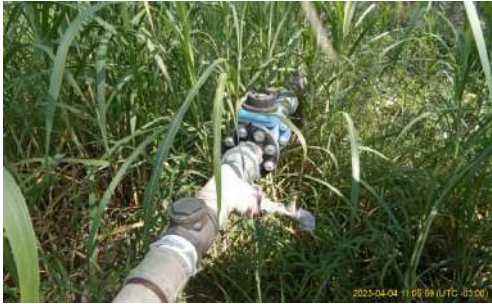
Foto 2 - Cavalete coberto de mato

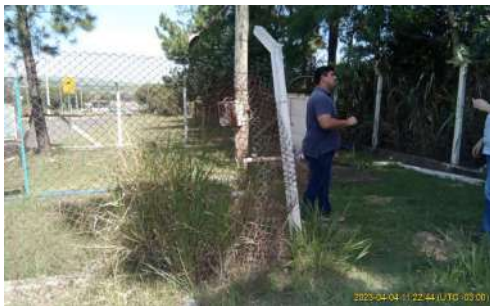
**Foto 1 - Área aberta****[CSB-2.2] Ausência de conjunto moto bomba reserva em estoque****NÃO****[CSB-2.3] Ausência de extintor de incêndio****SIM****[CSB-2.4] Ausência de identificação da área****NÃO****[CSB-2.5] Ausência de laje de proteção****NÃO****[CSB-2.6] Ausência de Macromedidor****NÃO****[CSB-2.6] Fotos de CSB-2.6**

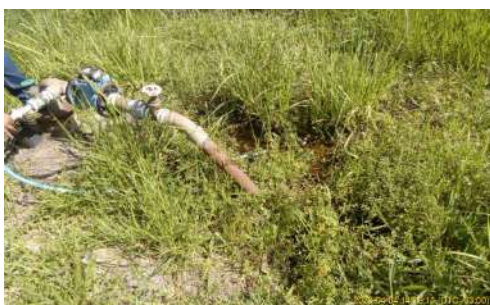
[CSB-2.12] Existência de vazamentos aparentes

Foto 1 - Observou-se presença de água empossada no entorno das tubulação, indicando vazamento.

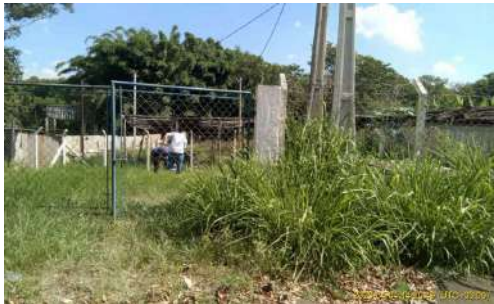
[CSB-2.17] Ausência de manutenção, limpeza, conservação e segurança

Foto 1 - Presença de matagal

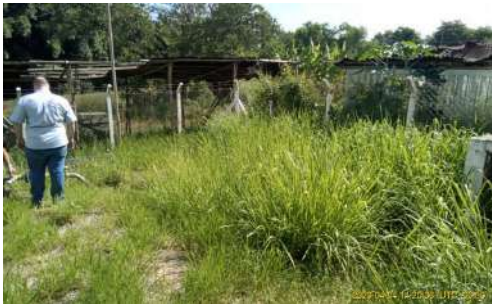
Foto 2 - Matagal no entorno
