**Relatório de Fiscalização 078/2023**

**RELATÓRIO DE FISCALIZAÇÃO TÉCNICA DOS SISTEMAS DE ÁGUA E ESGOTO DO MUNICÍPIO DE  
Cordeirópolis**

PRESTADOR: SERVIÇO AUTÔNOMO DE ÁGUA E ESGOTO - SAAE

Americana, Maio de 2023

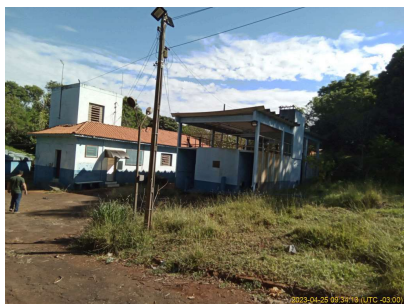
**Foto 11** - Vista da ETA em Cordeirópolis.

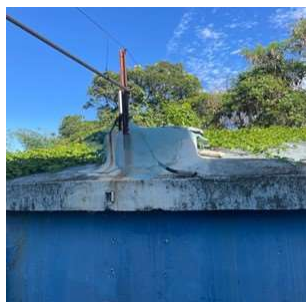
**Foto 1** - Tampa de inspeção quebrada no Reservatório semi-enterrado da ETA em Cordeirópolis.

| Subsistema | Código Não Conforme | Item Não Conforme | Prazos |
|---|---|---|---|
| RES. SEMI-ENTERRADO ETA | RES-6.10 | O reservatório sem tampas de inspeção em boas condições | Imediato |

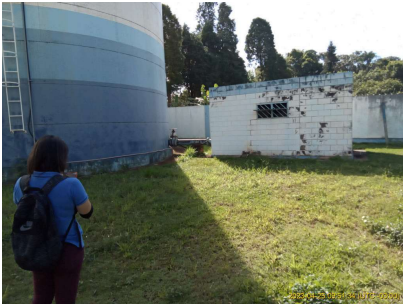
**Foto 3** - Vista da eeat do reservatório Apoiado  
Centro de distribuição de água em Cordeirópolis.

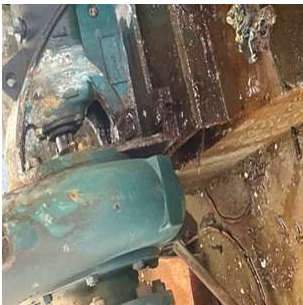
Foto 1 - Vazamento no EEAT Centro de Distribuição em Cordeirópolis.

| Subsistema | Código Não Conforme | Item Não Conforme | Prazos |
|---|---|---|---|
| EEAT CENTRO DISTRIBUIÇÃO | EEA-4.8 | Existência de vazamentos aparentes | Imediato |

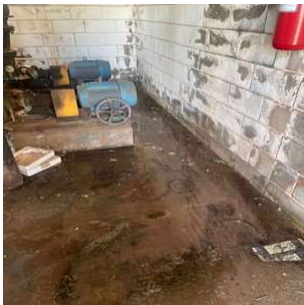
Foto 2 - Vazamento no EEAT Centro de Distribuição em Cordeirópolis.

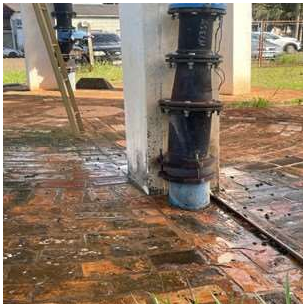
Foto 2 - Vazamento no Res. Elevado Centro de Distribuição de Água em Cordeirópolis.

| Subsistema | Código Não Conforme | Item Não Conforme | Prazos |
|---|---|---|---|
| RES. ELEVADO CENTRO DE DISTRIBUIÇÃO DE ÁGUA | RES-6.3 | Existência de vazamentos aparentes | Imediato |

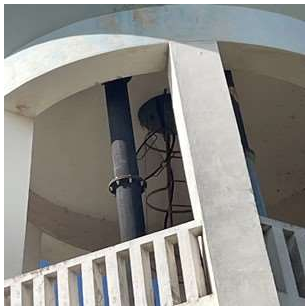
Foto 1 - Tampa de inspeção quebrada no Res.  
Elevado Centro de Distribuição de Água em  
Cordeirópolis.

| Subsistema | Código Não Conforme | Item Não Conforme | Prazos |
|---|---|---|---|
| RES. ELEVADO CENTRO DE DISTRIBUIÇÃO DE ÁGUA | RES-6.10 | O reservatório sem tampas de inspeção em boas condições | Imediato |

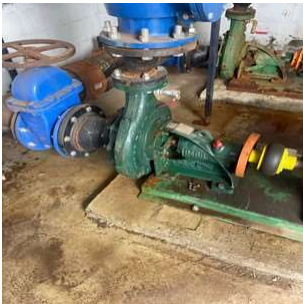
Foto 1 - Estação elevatória de água em Cordeirópolis.

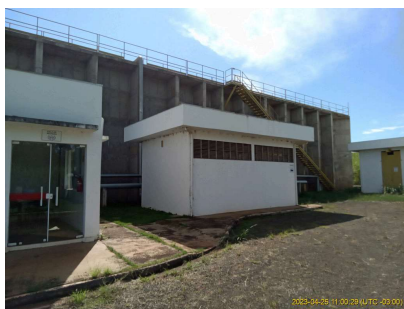
Foto 8 - ETE em Cordeirópolis.
