### RELATÓRIO DE FISCALIZAÇÃO TÉCNICA DOS SISTEMAS DE ÁGUA E ESGOTO DO MUNICÍPIO DE SÃO CARLOS

PRESTADOR: SERVIÇO AUTÔNOMO DE ÁGUA E ESGOTO DE SÃO CARLOS - SAAE

Verificação de Não Conformidades

Americana, abril de 2023

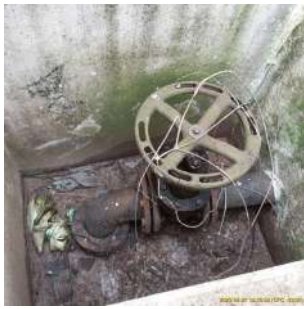
**Foto 1** - Vazamento na válvula de recalque

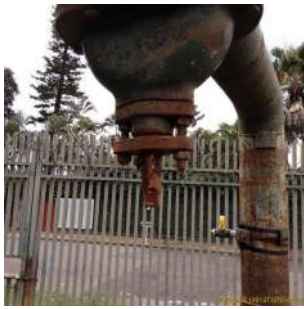
Foto 1 - Vazamento no registro

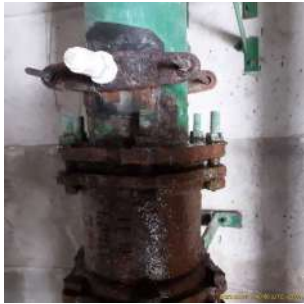
**Foto 1** - Vazamento na junta da tubulação de recalque dentro do reservatório.

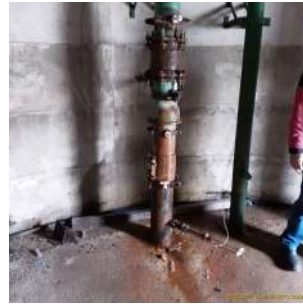
**Foto 2** - Vazamento na junta da tubulação de recalque dentro do reservatório.

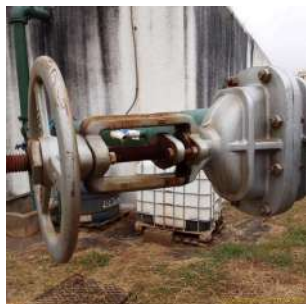
Foto 1 - Vazamento no registro

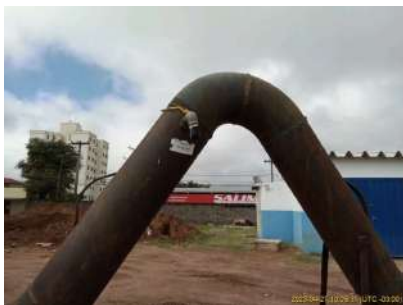
**Foto 1** - Vazamento no registro da tomada para coleta de água

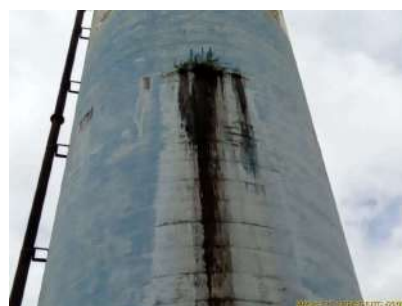
**Foto 2** - Indícios de vazamentos aparentes no reservatório Cruzeiro do Sul

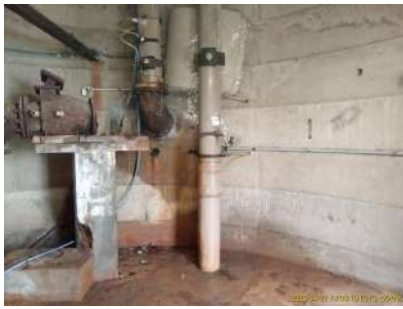
**Foto 3** - Vazamentos aparentes na tubulação no interior do reservatório Cruzeiro do Sul

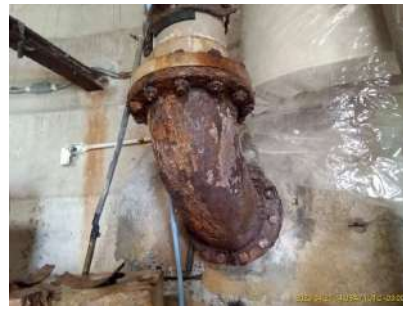
**Foto 4** - Vazamentos aparentes na tubulação no interior do reservatório Cruzeiro do Sul

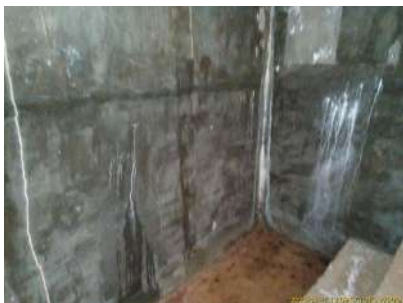
**Foto 1** - Indícios de infiltrações na parede do reservatório (EEA Cruz. do Sul)

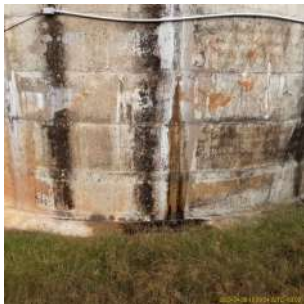
**Foto 1** - Indícios de vazamentos no reservatório Eco Tecnológico Damha

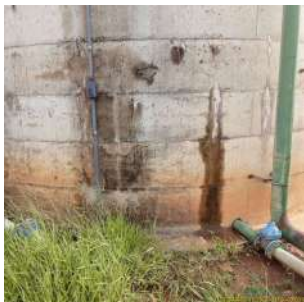
**Foto 3** - Indícios de vazamentos no reservatório Eco Tecnológico Damha

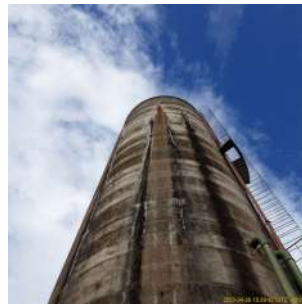
**Foto 2** - Indícios de vazamentos no reservatório Eco Tecnológico Damha

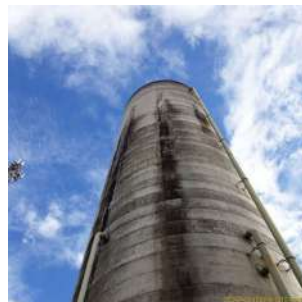
**Foto 4** - Indícios de vazamentos no reservatório Eco Tecnológico Damha

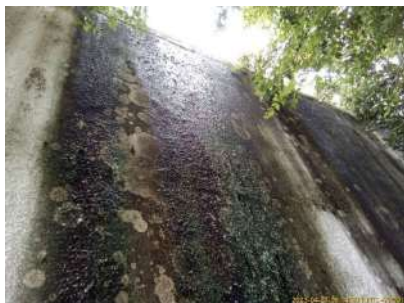
Aparentemente existem infiltrações na parede do reservatório próxima ao arquivo. Verificar a drenagem da laje de cobertura. O SAAE deverá tomar as providências necessárias para sanar essas infiltrações na parede lateral do reservatório.

**Foto 1** - Infiltração na parede do reservatório Rui Barbosa

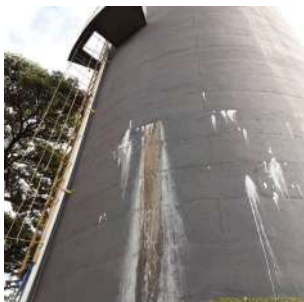
**Foto 1** - Indícios de vazamentos aparentes no reservatório Samambaia

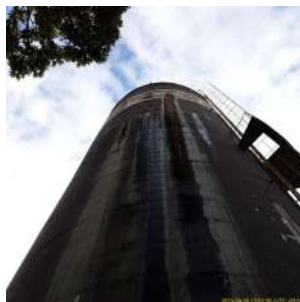
**Foto 2** - Indícios de vazamentos aparentes no reservatório Samambaia

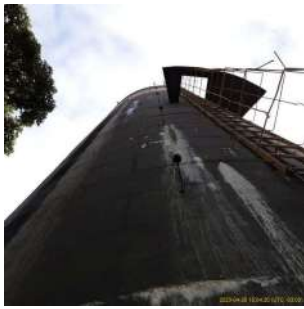
**Foto 3** - Indícios de vazamentos aparentes no reservatório Samambaia

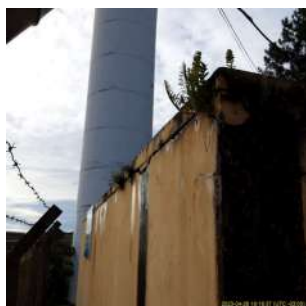
**Foto 1** - Indícios de vazamentos na parede do reservatório apoiado Tutoya do Vale

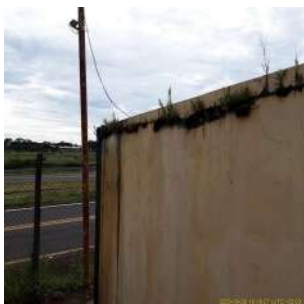
**Foto 1** - Ausência de conservação (vegetação nas paredes)

Necessário reforma para sanar vazamentos, paredes danificadas e retirada da vegetação das paredes.

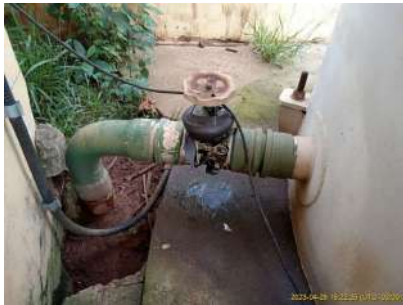
**Foto 1** - Vazamento no registro

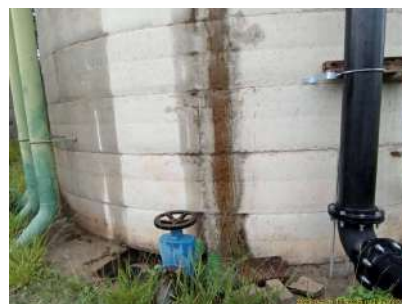
**Foto 2** - Indícios de vazamentos no reservatório  
Village Damha III

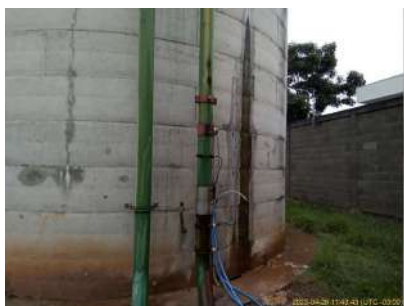
**Foto 3** - Indícios de vazamentos no reservatório  
Village Damha III

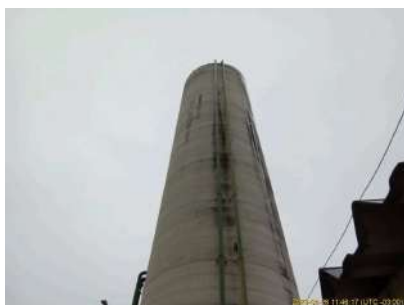
**Foto 5** - Indícios de vazamentos no reservatório  
Village Damha III

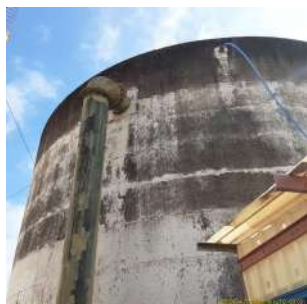
**Foto 1** - Indícios de vazamentos no reservatório  
Vila Nery

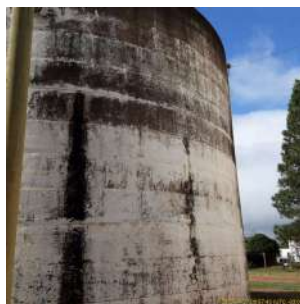
**Foto 2** - Indícios de vazamentos no reservatório  
Vila Nery

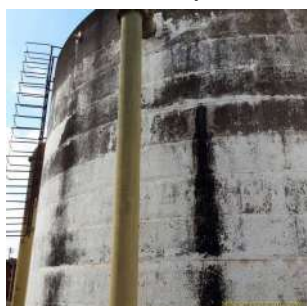
**Foto 3** - Indícios de vazamentos no reservatório  
Vila Nery

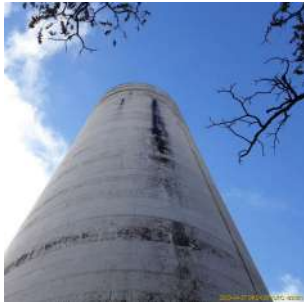
**Foto 1** - Indícios de vazamentos no reservatório  
Vila Nery
