**Relatório de Fiscalização 082/2023**

RELATÓRIO DE FISCALIZAÇÃO TÉCNICA DE SISTEMAS DE ESGOTO DO MUNICÍPIO DE PIRACICABA

PRESTADOR: ÁGUAS DO MIRANTE

Em 04 de maio de 2023 foram realizadas inspeções de campo em elevatórias de esgoto do município de Piracicaba.

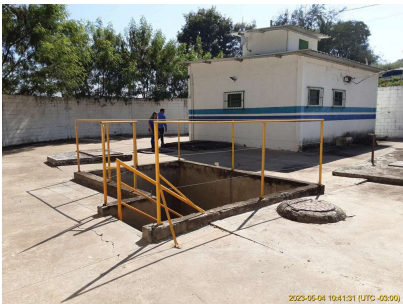
Foto 1 - Gradeamento à frente e abrigo dos conjuntos motobomba ao fundo

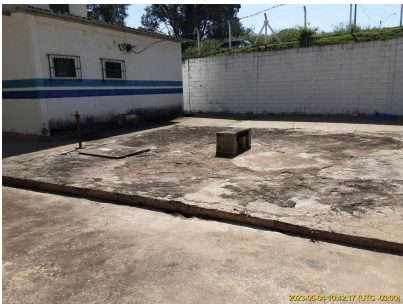
Foto 2 - Poço pulmão

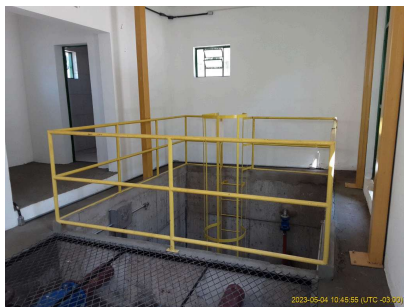
**Foto 3** - Poço de acesso aos conjuntos motobomba

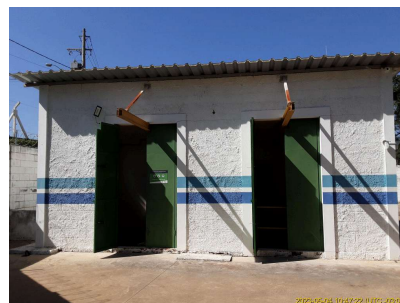
**Foto 5** - Abrigo dos conjuntos motobomba

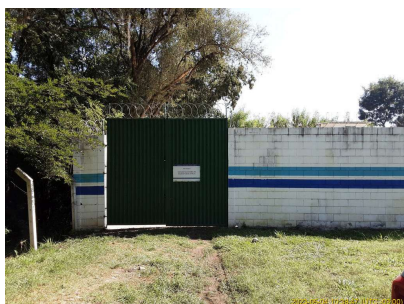
**Foto 1** - Portão de acesso à elevatória

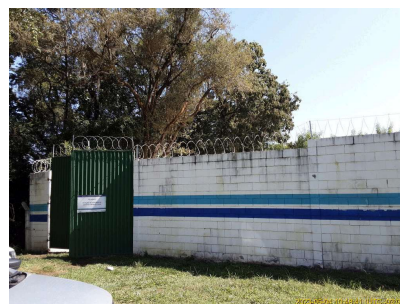
**Foto 2** - Muro de cercamento do perímetro da elevatória

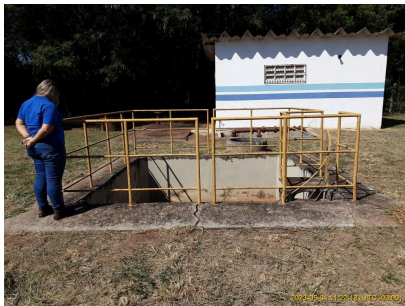
Foto 1 - Área do gradeamento

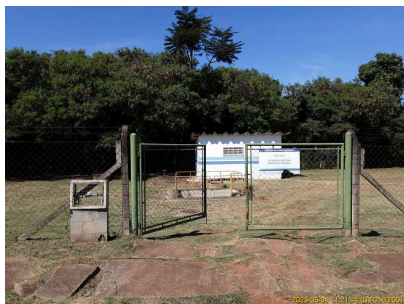
**Foto 1** - Cercamento da área

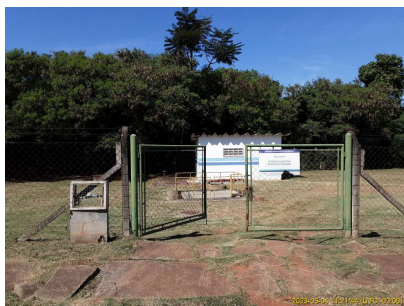
**Foto 1** - Placa de identificação no cercamento

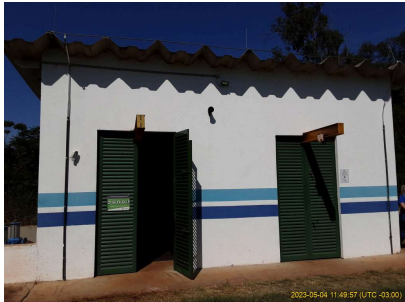
Foto 1 - Abrigo dos conjuntos motobomba

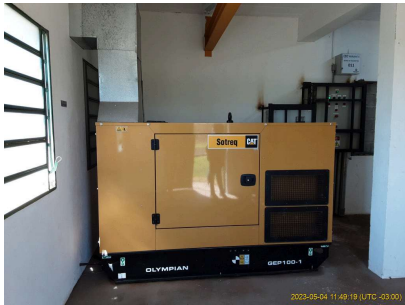
Foto 4 - Gerador no interior do abrigo

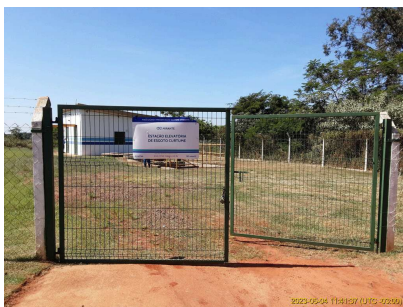
**Foto 1** - Cercamento da área
