**Relatório de Fiscalização 086/2023**

RELATÓRIO DE FISCALIZAÇÃO TÉCNICA DOS SISTEMAS DE ÁGUA E ESGOTO DO MUNICÍPIO DE ITU

PRESTADOR: COMPANHIA ITUANA DE SANEAMENTO - CIS

Americana, maio de 2023

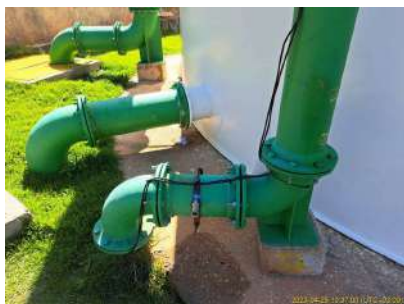
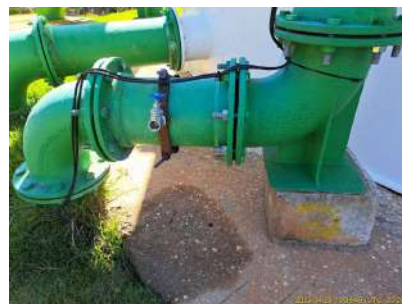
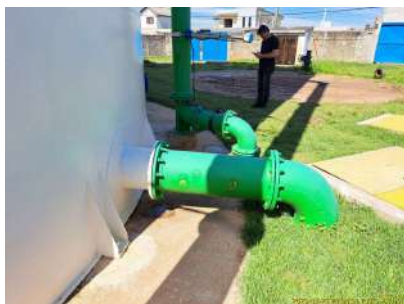
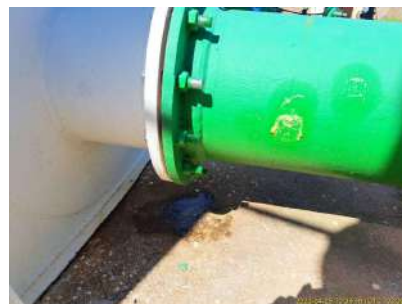
| Subsistema | Código Não Conforme | Item Não Conforme | Prazos |
|---|---|---|---|
| NOVO RESERVATÓRIO POTIGUARA | RES-6.3 | Existência de vazamentos aparentes | Imediato |

**[RES-6.3] Existência de vazamentos aparentes**

SIM

**Foto 1** - Vazamentos aparentes nas junções da tubulação - Novo Reservatório Potiguará

**Foto 2** - Vazamentos aparentes nas junções da tubulação - Novo Reservatório Potiguará

**Foto 3** - Vazamentos aparentes nas junções da tubulação - Novo Reservatório Potiguará

**Foto 4** - Vazamentos aparentes nas junções da tubulação - Novo Reservatório Potiguará

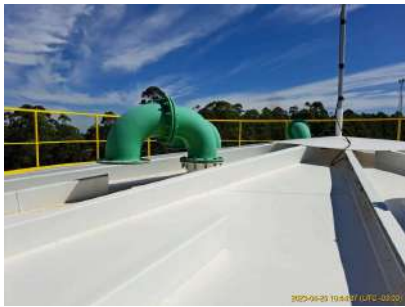
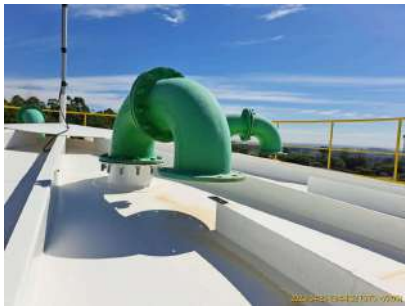
| Subsistema | Código Não Conforme | Item Não Conforme | Prazos |
|---|---|---|---|
| NOVO RESERVATÓRIO POTIGUARA | RES-6.9 | Inexistência de telas de proteção contra entrada de insetos e pequenos animais nas tubulações de ventilação | Imediato |

**[RES-6.9] Inexistência de telas de proteção contra entrada de insetos e pequenos animais nas tubulações de ventilação**

SIM

Foto 1 - Ausência de telas de proteção nas tubuações de ventilação da cobertura do Reservatório.

Foto 2 - Ausência de telas de proteção nas tubuações de ventilação da cobertura do Reservatório.

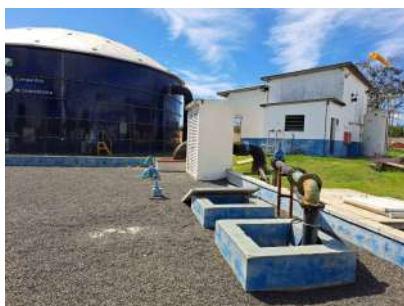
| Subsistema | Código Não Conforme | Item Não Conforme | Prazos |
|---|---|---|---|
| EEAT RES. APOIADO METÁLICO RANCHO GRANDE | EEA-4.10 | Ausência de manutenção, limpeza, conservação e segurança | Imediato |

**[EEA-4.10] Ausência de manutenção, limpeza, conservação e segurança****SIM****[EEA-4.10] Observações sobre EEA-4.10**

No momento da fiscalização, não havia cobertura no local onde está submersa a bomba de 25 cv (fotos abaixo). É necessária sua proteção para evitar entrada de impurezas e/ou animais, além de impedir possíveis quedas de pessoas dentro do reservatório enterrado.

**Foto 1** - Ausência de cobertura no local onde está submersa a bomba de 25 cv.

**Foto 2** - Ausência de cobertura no local onde está submersa a bomba de 25 cv.

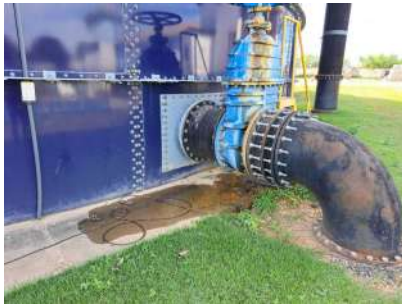
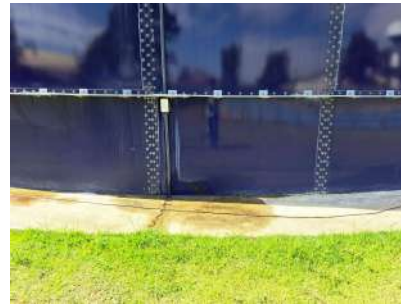
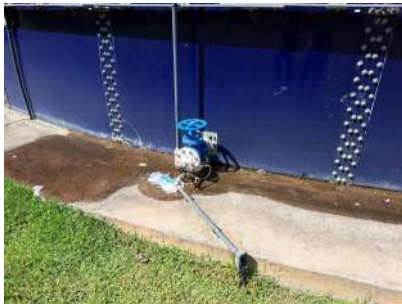
| Subsistema | Código Não Conforme | Item Não Conforme | Prazos |
|---|---|---|---|
| RES. APOIADO METÁLICO ETA RANCHO GRANDE | RES-6.3 | Existência de vazamentos aparentes | Imediato |

| [RES-6.3] Existência de vazamentos aparentes | SIM |
| [RES-6.3] Observações sobre RES-6.3 | Foram constatados diversos pontos com vazamentos na lateral do Reservatório. Segundo informação no momento da fiscalização, os vazamentos se devem a pequenas movimentações entre as chapas da estrutura |

metálica, podendo ser solucionados após ajuste dos parafusos.

**Foto 1** - Locais com vazamentos no Reservatório

**Foto 2** - Locais com vazamentos no Reservatório

**Foto 3** - Locais com vazamentos no Reservatório

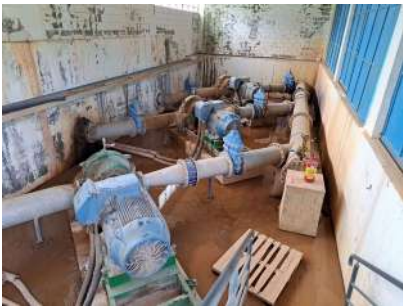
| Subsistema | Código Não Conforme | Item Não Conforme | Prazos |
|---|---|---|---|
| EEAB PAU D’ALHO | EEA-4.7 | Drenagem inadequada de água de lubrificação de gaxetas | Em até 180 dias |

Foto 1 - Vazamentos da água de lubrificação das gaxetas, escoando pela base dos conjuntos motobomba.

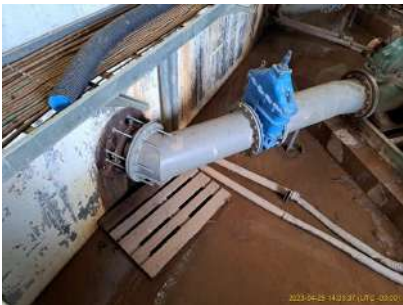
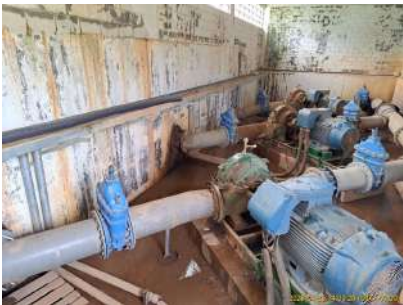
| Subsistema | Código Não Conforme | Item Não Conforme | Prazos |
|---|---|---|---|
| EEAB PAU D’ALHO | EEA-4.8 | Existência de vazamentos aparentes | Imediato |

[EEA-4.8] Existência de vazamentos aparentes

SIM

Foto 1 - Vazamentos na parede do tanque de equalização, adentrando na área da EEAB.

Foto 2 - Vazamentos na parede do tanque de equalização, adentrando na área da EEAB.

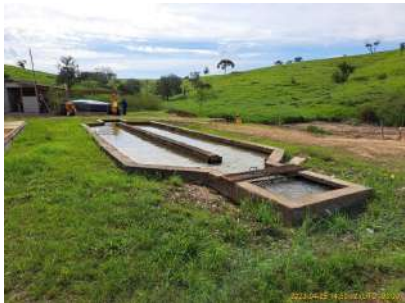
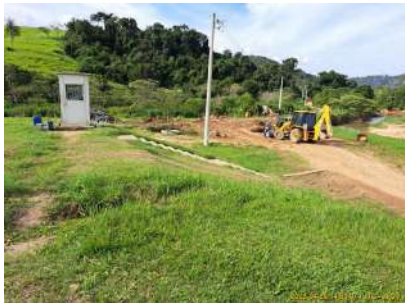
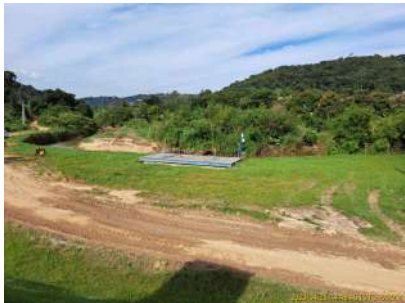
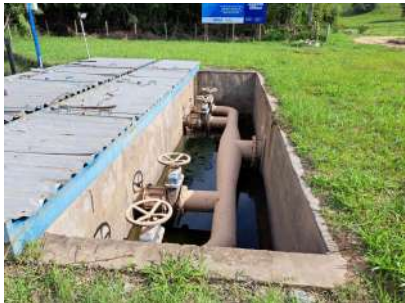
| Subsistema | Código Não Conforme | Item Não Conforme | Prazos |
|---|---|---|---|
| CAPTAÇÃO MOMBAÇA | CSP-3.12 | Existência de locais sem guarda-corpos ou escadas ou em situação inadequada | Imediato |

**[CSP-3.12] Existência de locais sem guarda-corpos ou escadas ou em situação inadequada**

Foto 1 - Ausência de guarda-corpos no tratamento preliminar.

Foto 2 - Ausência de guarda-corpos na escada de acesso.

Foto 3 - Ausência de guarda-corpos no poço com registros de manobra das bombas de captação.

Foto 4 - Ausência de guarda-corpos no poço com registros de manobra das bombas de captação.

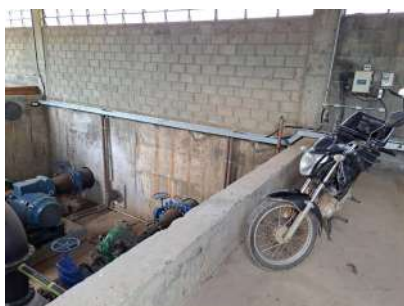
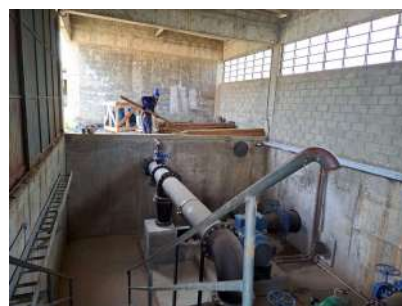
| Subsistema | Código Não Conforme | Item Não Conforme | Prazos |
|---|---|---|---|
| EEAB MOMBAÇA | EEA-4.10 | Ausência de manutenção, limpeza, conservação e segurança | Imediato |

**Foto 1** - Ausência de guarda-corpos em frente aos painéis de comando

**Foto 2** - Ausência de guarda-corpos do outro lado do poço (onde estão armazenadas tábuas e postes de madeira, tendo, inclusive, um trabalho no local).
