## Relatório de Fiscalização

### RELATÓRIO DE FISCALIZAÇÃO TÉCNICA DOS SISTEMAS DE ÁGUA E ESGOTO DO MUNICÍPIO DE ARTUR NOGUEIRA

PRESTADOR: SERVIÇO DE ÁGUA E ESGOTO DE ARTUR NOGUEIRA

Americana, Junho de 2023

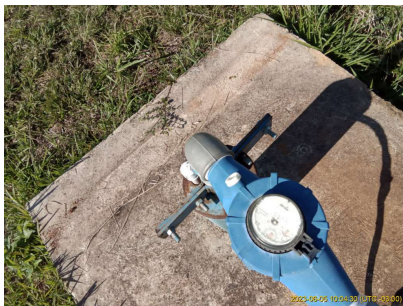
**Foto 1** - Macromedidor do Poço Sacilotto II Poço 2
