**Relatório de Fiscalização 093/2023**

## Relatório de Fiscalização - SAMAE Mogi Guaçu

RELATÓRIO DE FISCALIZAÇÃO TÉCNICA DOS SISTEMAS DE ÁGUA E ESGOTO DO MUNICÍPIO DE  
MOGI GUAÇU

PRESTADOR: SERVIÇO AUTÔNOMO MUNICIPAL DE ÁGUA E ESGOTO - SAMAE MOGI GUAÇU

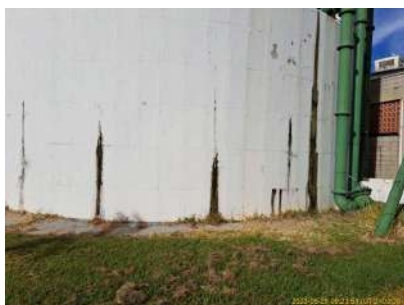
[RES-6.3] Existência de vazamentos aparentes

SIM

**Foto 1** - Vazamentos na lateral do Reservatório (célula inferior).

| Reservatório | PELEZÃO | RES-6.3 | Existência de vazamentos aparentes | Imediato |

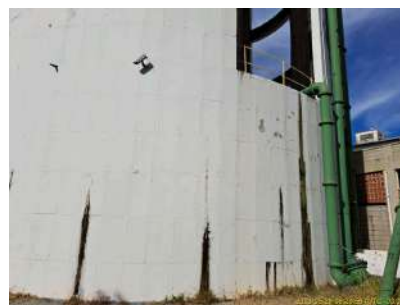
**Foto 2** - Vazamentos na lateral do Reservatório (célula inferior).

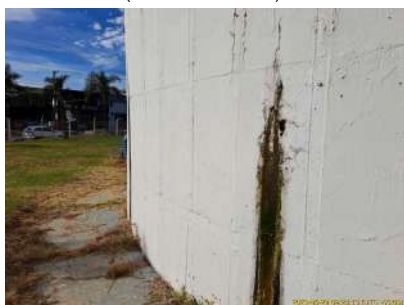
**Foto 3** - Vazamentos na lateral do Reservatório (célula inferior).

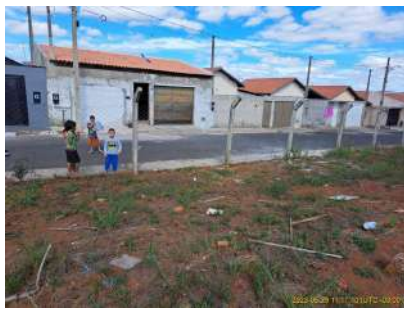
**Foto 1** - Buraco e deformação da cerca (próximo ao solo), com possibilidade de entrada de pessoas (como foi verificado durante a fiscalização).

| Reservatório | CHAPARRAL | RES-6.1 | A área não está devidamente cercada | Em até 180 dias |

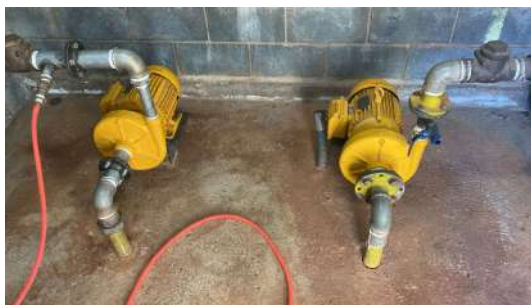
motobombas reservas no estoque e, na foto 2, uma das motobombas reservas que está substituindo a principal (que pode ser vista na cor azul nas fotos do item [EEA-4.0]) e que estava com vazamentos.

**Foto 2** - Motobomba reserva à esquerda já em operação (recalque para o Res. Chaparral). (Fonte: SAMAE Mogi Guaçu, 29/06/2023)

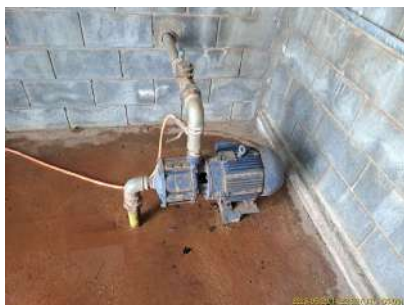
No dia da fiscalização (29/05/2023), foi verificada a existência de vazamentos

**Foto 1** - Detalhe do vazamento no conjunto motobomba na cor azul.

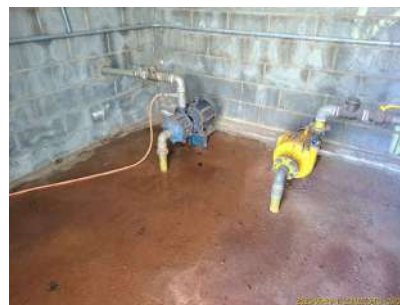
**Foto 2** - Piso com água dentro da estação elevatória.

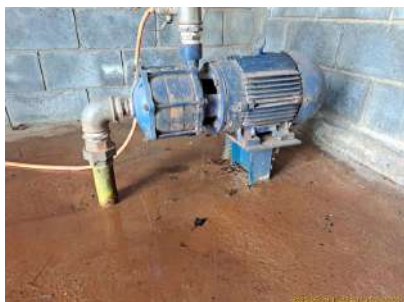
**Foto 3** - Detalhe do vazamento no conjunto motobomba na cor azul.

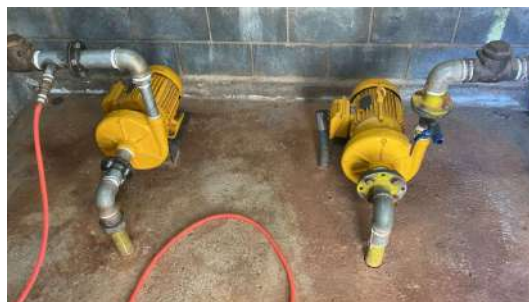
**Foto 4** - Motobomba à esquerda substituindo a antiga (com vazamentos) que está em manutenção.(Fonte: SAMAE Mogi Guaçu, 29/06/2023).

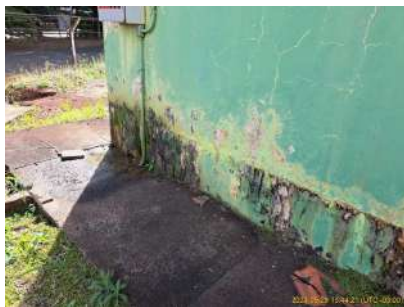
[RES-6.3] Existência de vazamentos aparentes

**Foto 1** - Pontos com vazamentos na lateral do Reservatório apoiado.

| Reservatório | ZANIBONI APOIADO | RES-6.3 | Existência de vazamentos aparentes | Imediato |

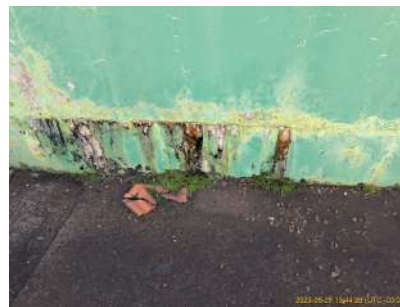
**Foto 2** - Pontos com vazamentos na lateral do Reservatório apoiado.

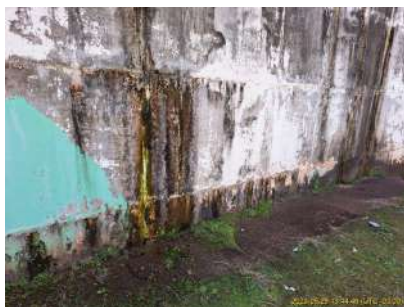
**Foto 3** - Pontos com vazamentos na lateral do Reservatório apoiado.
