**Relatório de Fiscalização 099/2023**

**RELATÓRIO DE FISCALIZAÇÃO TÉCNICA DOS SISTEMAS DE ÁGUA E ESGOTO DO MUNICÍPIO DE PEDREIRA****PRESTADOR: SERVIÇO AUTÔNOMO DE ÁGUA E ESGOTO DE PEDREIRA - SAAE****VERIFICAÇÃO DE NÃO CONFORMIDADES**

Americana, julho de 2023

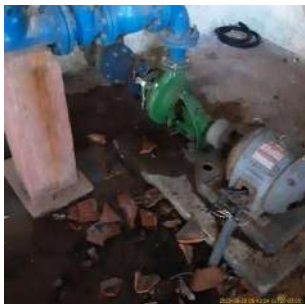
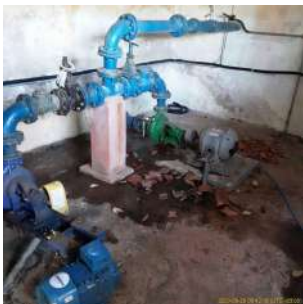
Como a NC segue pendente, não foi feito um novo apontamento. Mas em 17/07/2023 foi protocolado por e-mail um novo relatório intitulado "2023-07-14 - Não Conformidades" informando a resolução do problema. Documento anexo ao Relatório de Fiscalização.

Foto 1 - Vazamento no sistema de bombeamento. Foto 2 - Vazamento no sistema de bombeamento.

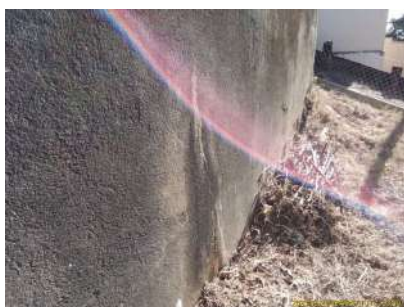
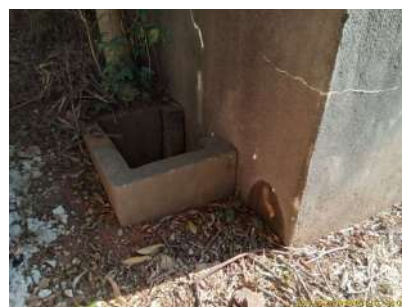
| Reservatório | RES. SEMIENTERRADO VILA SÃO JOSÉ - PEDREIRA | RES-6.3 | Existência de vazamentos aparentes | Imediato |

**Foto 1** - Vazamento na parede externa do reservatório.

**Foto 2** - Vazamento na parede externa do reservatório.**[RES-6.4] Existência de locais sem guarda-corpos ou escadas ou em situação inadequada****NÃO****[RES-6.9] Inexistência de telas de proteção contra entrada de insetos e pequenos animais nas tubulações de ventilação****SIM****[RES-6.9] Fotos de RES-6.9**

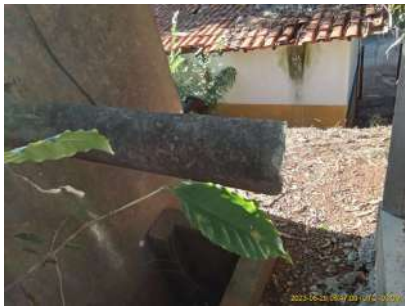
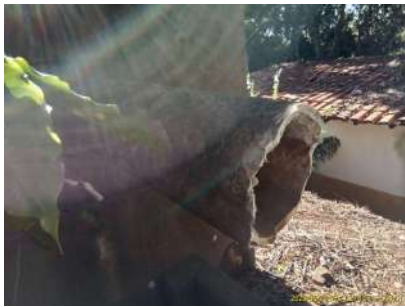
| Reservatório | RES. SEMIENTERRADO VILA SÃO JOSÉ - PEDREIRA | RES-6.9 | Inexistência de telas de proteção contra entrada de insetos e pequenos animais nas tubulações de ventilação | Imediato |

Foto 1 - Ausência de tela no tubo extravasor.

Foto 2 - Ausência de tela no tubo extravasor.

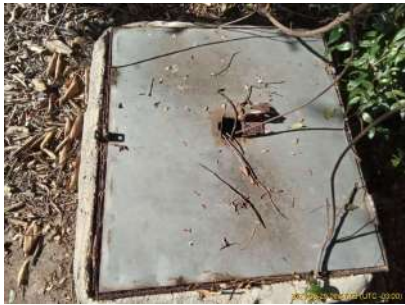
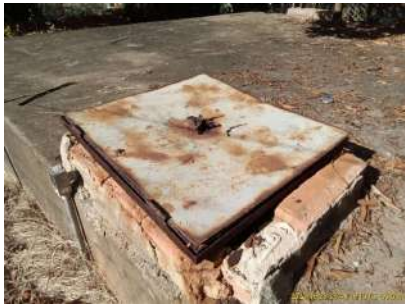
| Reservatório | RES. SEMIENTERRADO VILA SÃO JOSÉ - PEDREIRA | RES-6.14 | Ausência de manutenção, limpeza, conservação e segurança | Imediato |

Foto 1 - Proteger buraco da tampa com tela.

Foto 2 - Proteger buraco da tampa com tela.

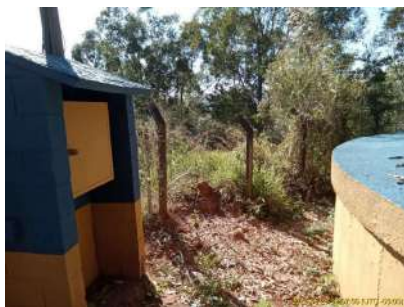
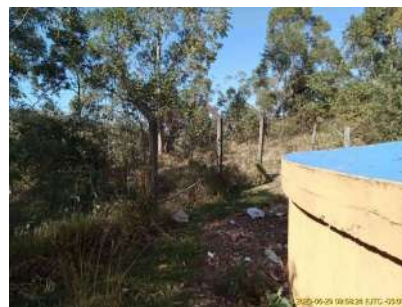
| Reservatório | BELA VISTA SEMIENTERRADO - PEDREIRA | RES-6.1 | A área não está devidamente cercada | Em até 180 dias |

**Foto 1** - Trecho do perímetro sem cerca.

**Foto 2** - Trecho do perímetro sem cerca.

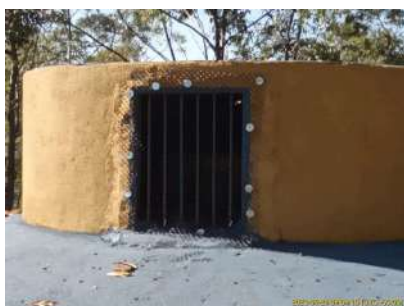
**Foto 1** - A tela instalada não protege contra entrada de insetos.

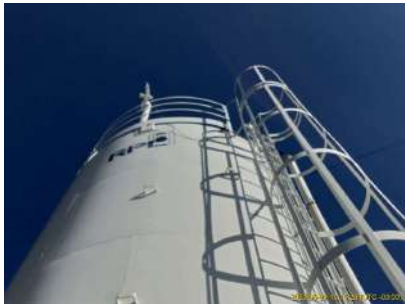
| Reservatório | RES. VILA SÃO PELEGRINO - PEDREIRA | RES-6.9 | Inexistência de telas de proteção contra entrada de insetos e pequenos animais nas tubulações de ventilação | Imediato |

Foto 1 - Abertura do extravasor sem tela de proteção.

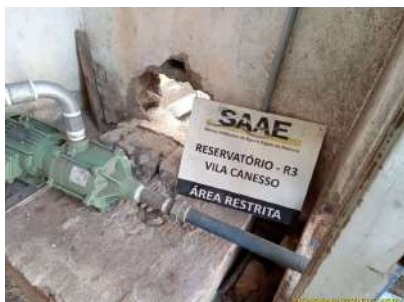
| Reservatório | RES. APOIADO QUADRADO VILA CANESSO - PEDREIRA | RES-6.2 | Ausência de identificação da área | Em até 180 dias |

Foto 1 - Placa de identificação guardada na EEA.

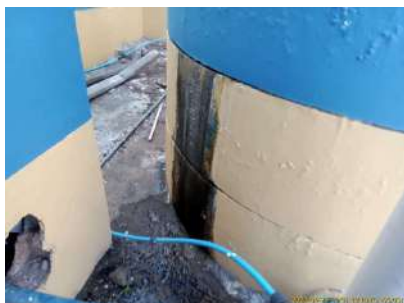
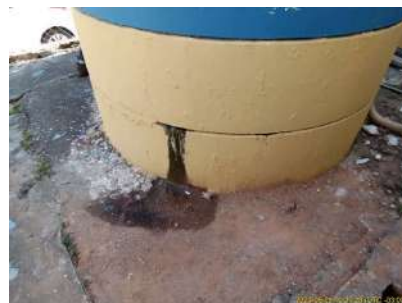
| Reservatório | RES. APOIADO QUADRADO VILA CANESSO - PEDREIRA | RES-6.3 | Existência de vazamentos aparentes | Imediato |

O reservatório cilíndrico possui dois vazamentos na parede externa.

Foto 1 - Vazamento na parede externa do reservatório cilíndrico.

Foto 2 - Vazamento na parede externa do reservatório cilíndrico.

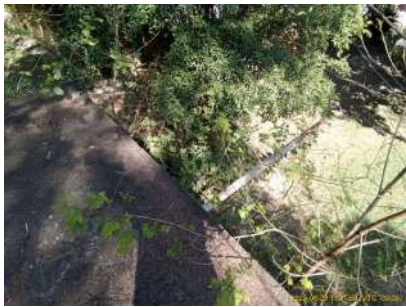
| Reservatório | RES. JARDIM SÃO NILO - PEDREIRA | RES-6.9 | Inexistência de telas de proteção contra entrada de insetos e pequenos animais nas tubulações de ventilação | Imediato |

Foto 1 - Extravasador aberto sem tela de proteção.

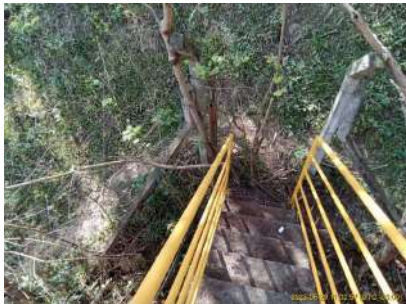
| Reservatório | RES. JARDIM SÃO NILO - PEDREIRA | RES-6.14 | Ausência de manutenção, limpeza, conservação e segurança | Imediato |

Foto 1 - Arbusto atrapalhando o acesso à escada do reservatório.

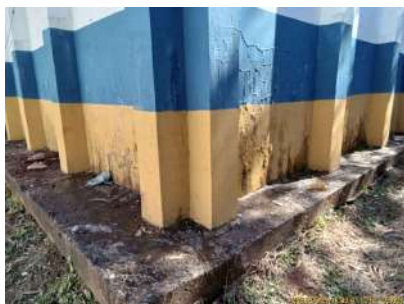
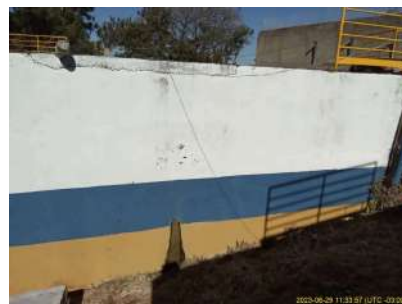
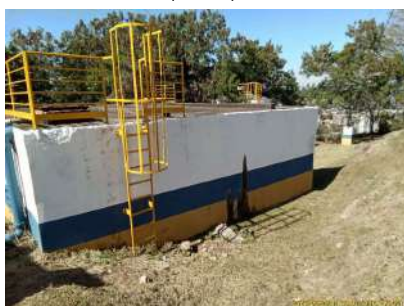
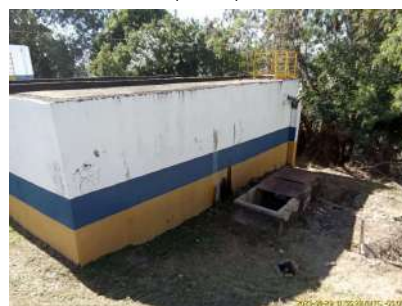
| Reservatório | RES. JARDIM TRIUNFO - R1- PEDREIRA | RES-6.3 | Existência de vazamentos aparentes | Imediato |

**Foto 1** - Vazamento na parede externa do R5 (50m³).

**Foto 2** - Vazamento na parede externa do R4 (70m³).

**Foto 3** - Vazamento na parede externa do R4 (70m³).

**Foto 4** - Vazamento na parede externa do R4 (70m³).

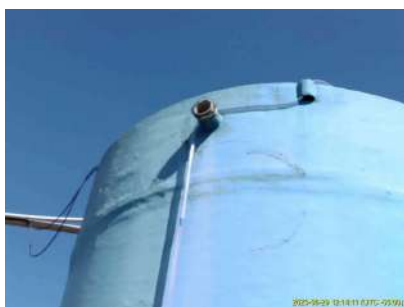
**Foto 1** - Tela de proteção com abertura grande.

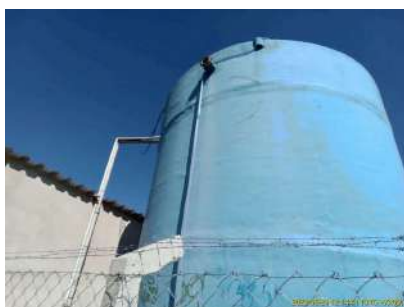
**Foto 1** - Medição de nível com mangueira externa.

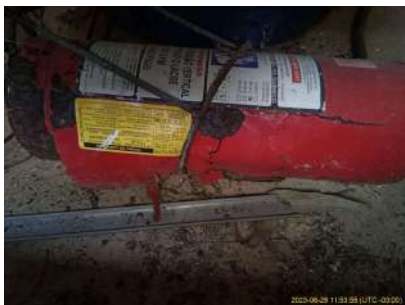
| Estação Elevatória de Água | EEA VALE VERDE - PEDREIRA | EEA-4.9 | Extintor de incêndio com validade expirada | Imediato |

Foto 1 - Validade do extintor vencida.

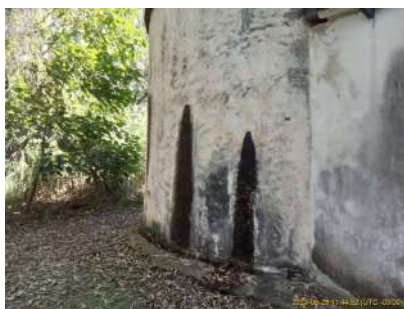
| Reservatório | RES. VALE VERDE 2 - PEDREIRA | RES-6.3 | Existência de vazamentos aparentes | Imediato |

[RES-6.3] Observações sobre RES-6.3 Vazamento na parede externa do reservatório.

**Foto 1** - Vazamento na parede externa do reservatório.

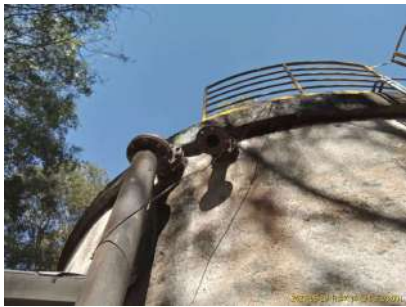
| Reservatório | RES. VALE VERDE 2 - PEDREIRA | RES-6.9 | Inexistência de telas de proteção contra entrada de insetos e pequenos animais nas tubulações de ventilação | Imediato |

Foto 3 - Extravador sem tela de proteção.
