## Relatório de Fiscalização e Acompanhamento de CAC

### RELATÓRIO DE FISCALIZAÇÃO TÉCNICA DOS SISTEMAS DE ÁGUA E ESGOTO DO MUNICÍPIO DE RIO DAS PEDRAS

PRESTADOR: SERVIÇO AUTÔNOMO DE ÁGUA E ESGOTO DE RIO DAS PEDRAS - SAAE

#### Verificação de Não Conformidades e Acompanhamento do Cumprimento do Compromisso de Ajustamento de Conduta (CAC)

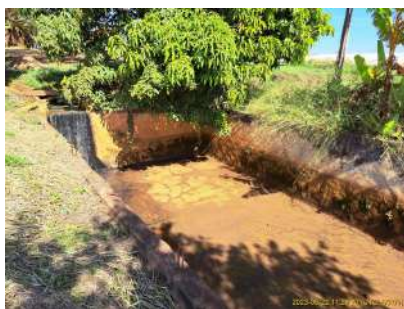
[ETA-5.2] Fotos de ETA-5.2

Ainda não há tratamento adequado para o lodo das ETEs 1 e 2, porém esta não conformidade já foi devidamente constatada e notificada anteriormente e consta no CAC 27/2019.

**Foto 1** - Tanque de destinação de lodo das ETAs 1-2.

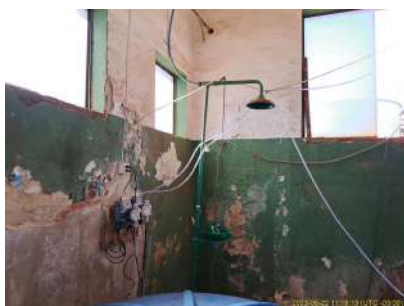
[ETA-5.3] Fotos de ETA-5.3

Os locais com chuveiros de emergência são compartilhados entre as ETAs 1-2. Contudo, ambos encontram-se em locais com dificuldade de acesso e uso emergencial pelos operadores, caso necessário. Foram constatadas redes elétricas próximas aos chuveiros, além de obstáculos no piso e nos espaços, dificultando o acesso livre aos mesmos.

**Foto 1** - Chuveiro de emergência.

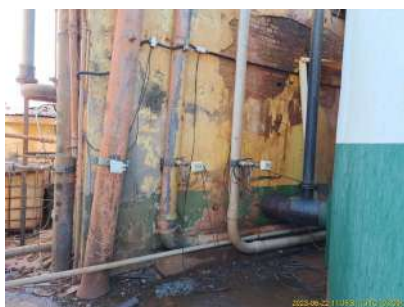
[ETA-5.7] Fotos de ETA-5.7

Há macromedidores, porém não estão operando corretamente. Portanto, é necessário que seja realizada manutenção nestes equipamentos para sua correta operação. Esta não conformidade já foi devidamente constatada e notificada anteriormente e consta no CAC 27/2019.

**Foto 1** - Pontos de monitoramento dos macromedidores nas tubulações de entrada de água bruta da ETA 1 (contudo, os macromedidores não estão operando corretamente).

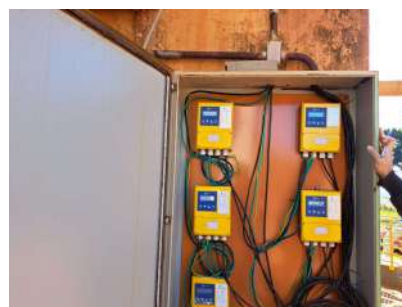
**Foto 2** - Paineis dos macromedidores, com valores de vazão incoerentes.

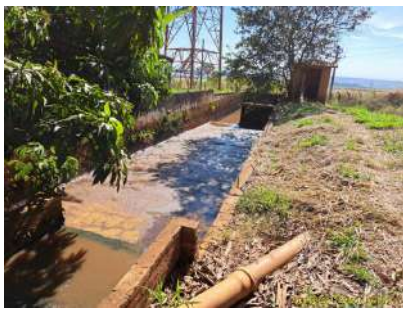
[ETA-5.12] Fotos de ETA-5.12

**Foto 1** - Local de recebimento do lodo das ETAs 1-2 sem guarda-corpos e com terreno em desnível para dentro do tanque, além de diversos vergalhões de aço expostos, com perigo iminente de acidentes de trabalho.

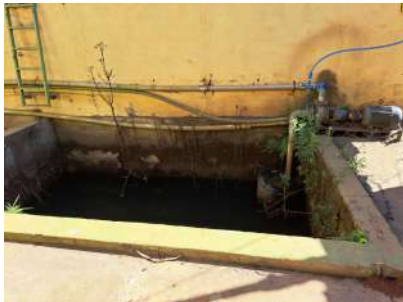
**Foto 3** - Ausência de guarda-corpos no poço de manobra para descarte do lodo do decantador da ETA 1.

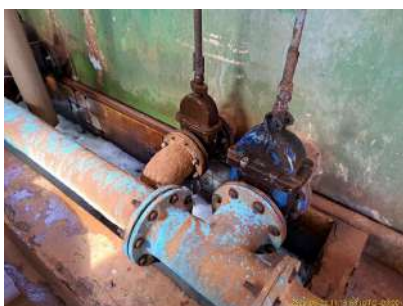
[ETA-5.13] Fotos de ETA-5.13

Vazamentos nos registros antes antes da entrada da água filtrada no reservatório de água tratada.

**Foto 1** - Detalhe de vazamentos nos registros.

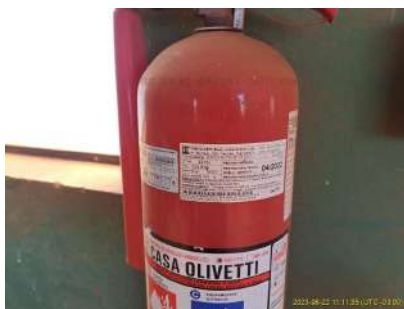
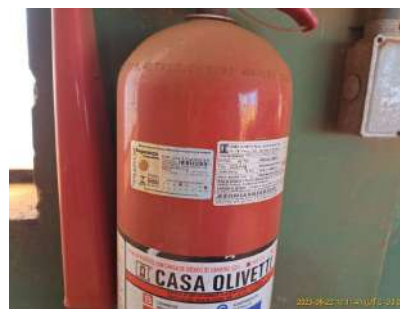
[ETA-5.14] Fotos de ETA-5.14

**Foto 1** - Validade do extintor de incêndio expirada. **Foto 2** - Validade do extintor de incêndio expirada.

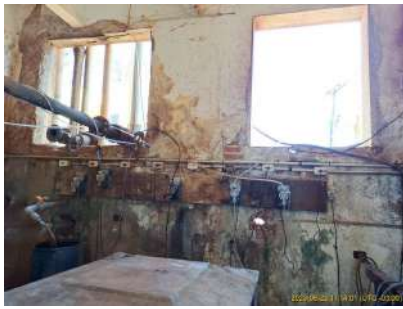
[ETA-5.22] Fotos de ETA-5.22

**Foto 1** - Situação da parede lateral onde estão as bombas dosadoras de produtos químicos.

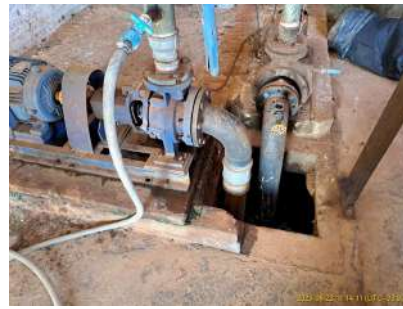
**Foto 2** - Ausência de proteção na entrada do reservatório de água tratada, possibilitando a entrada de sujeira, água de chuva, produtos químicos e animais de pequeno porte

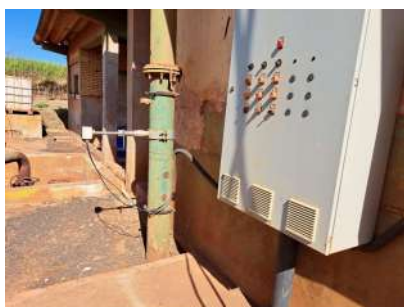
[ETA-5.7] Fotos de ETA-5.7

**Foto 1** - Pontos de monitoramento do macromedidor na tubulação de entrada de água bruta da ETA II (contudo, os macromedidores não estão operando corretamente).

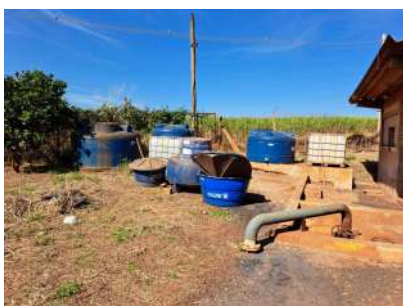
[ETA-5.11] Fotos de ETA-5.11

**Foto 1** - Situação dos locais de armazenamento de produtos químicos (sem baia de contenção e expostos ao tempo).

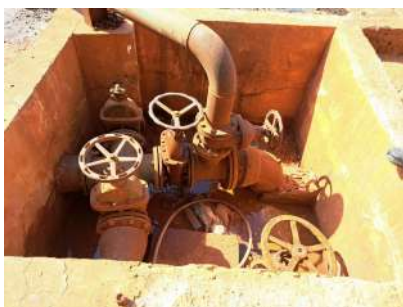
[ETA-5.13] Fotos de ETA-5.13

Vazamentos nas tubulações do lodo pós-filtro da ETA II (que é direcionada ao tanque de retorno do lodo), além de vazamento nos registros de manobra das tubulações de água bruta.

**Foto 1** - Vazamento nos registros de manobra das tubulações de água bruta.

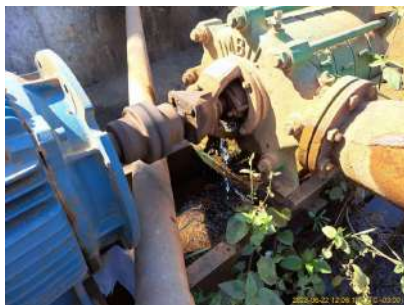
[CSP-3.9] Fotos de CSP-3.9

**Foto 1** - Detalhe da água de lubrificação de gaxetas sem correta condução e afastamento do entorno do conjunto motobomba.

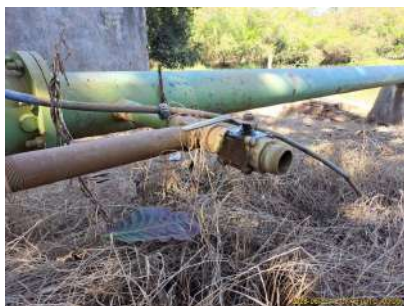
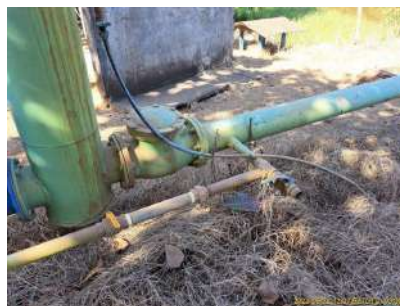
[CSP-3.10] Fotos de CSP-3.10

**Foto 1** - Vazamento no registro lateral da tubulação.

**Foto 2** - Vazamento no registro lateral da tubulação.

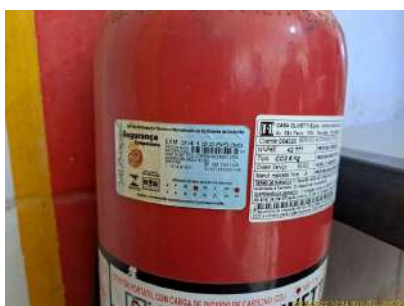
[ETA-5.14] Fotos de ETA-5.14

**Foto 1** - Extintor com validade expirada.

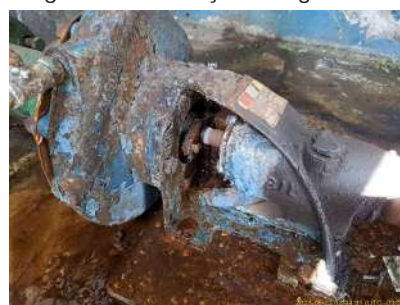
**Foto 4** - Detalhe da drenagem inadequada da água de lubrificação das gaxetas.

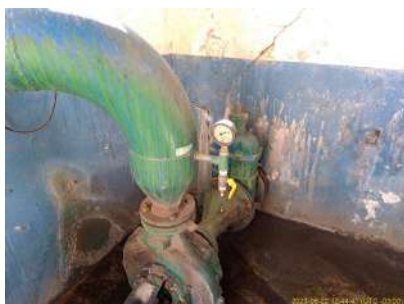
**[EEA-4.8] Fotos de EEA-4.8**

Vazamento na torneira após o manômetro.

**Foto 1** - Detalhe da vazamento na torneira após o manômetro.

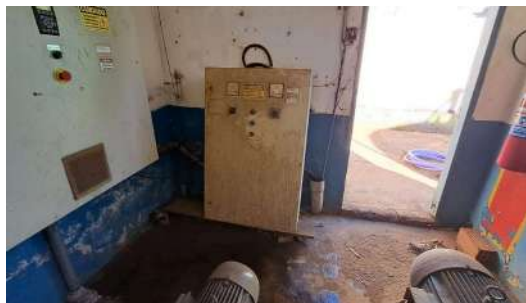
[EEA-4.10] Fotos de EEA-4.10

Foto 1 - Painel elétrico da EEAT está apoiada em uma tábua de madeira, próxima ao piso do local.

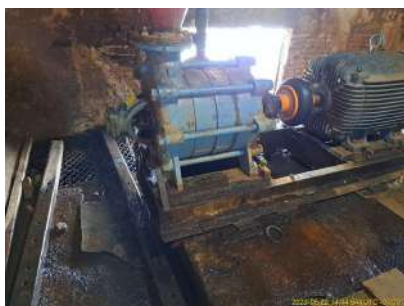
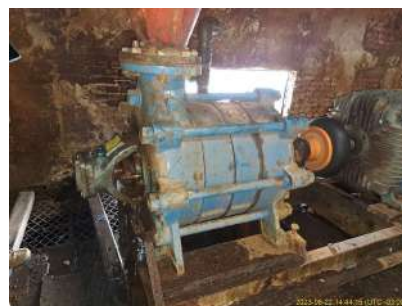
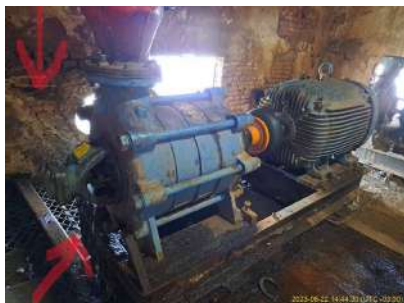
[CSP-3.10] Fotos de CSP-3.10

**Foto 1** - Vazamento próximo à bomba do conjunto de captação.

**Foto 2** - Vazamento próximo à bomba do conjunto de captação.

**Foto 3** - Detalhe do vazamento próximo à bomba do conjunto de captação.
