## Relatório de Fiscalização

### RELATÓRIO DE FISCALIZAÇÃO TÉCNICA DO SISTEMA DE ESGOTO DO MUNICÍPIO DE LUIZ ANTÔNIO

PRESTADOR: SANEL - LUIZ ANTÔNIO

Americana, Agosto de 2023

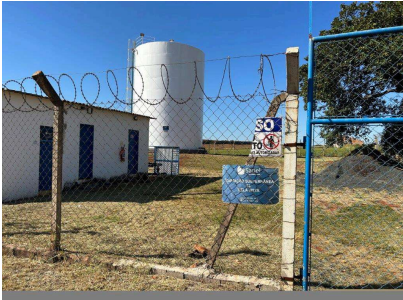
Foto 1 - Vista geral da área

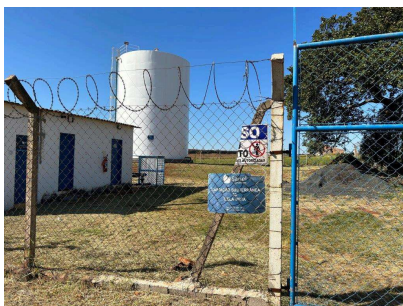
**Foto 1** - Vista da área

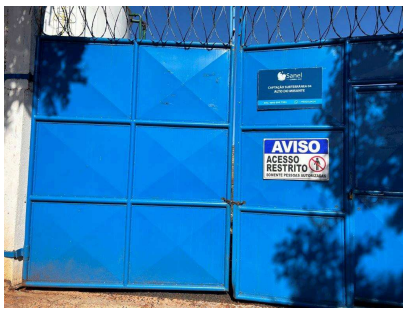
**Foto 1** - Placa de identificação

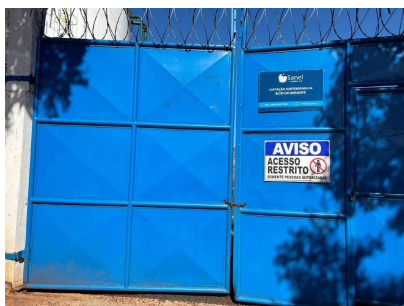
Foto 1 - Placa de identificação

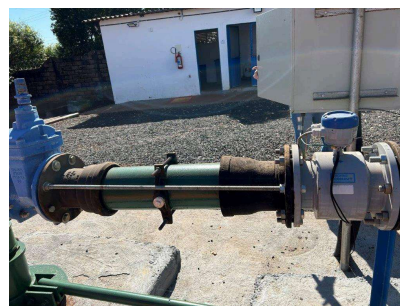
Foto 2 - Barrilete Poço

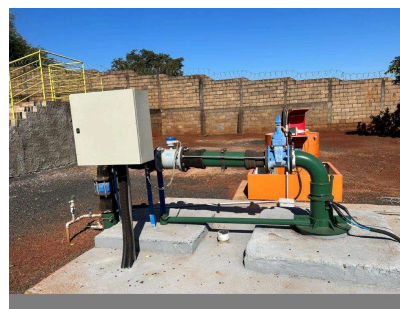
**Foto 6** - Vista geral do barrilete

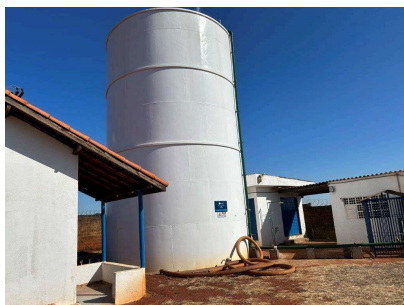
**Foto 3** - Vista geral da área

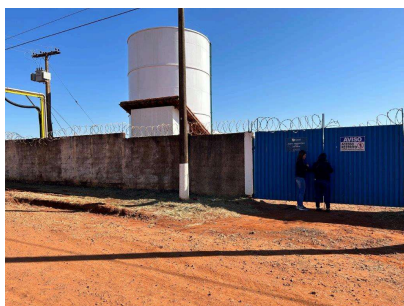
**Foto 1** - Fachada do Poço Jataí

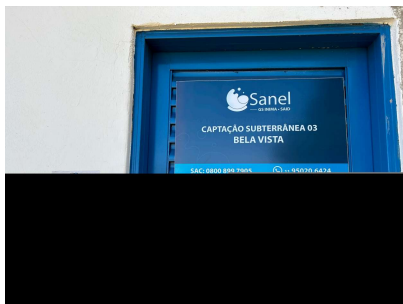
**Foto 1** - Placa de identificação

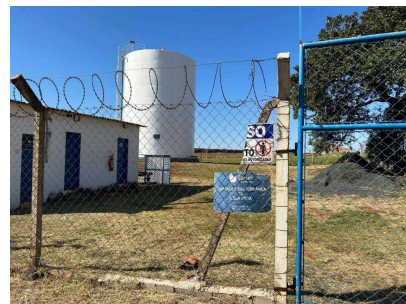
**Foto 2** - Fachada da área

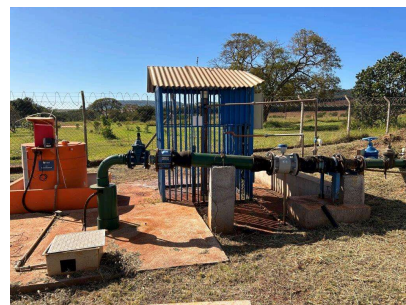
**Foto 4** - Barrilete do poço

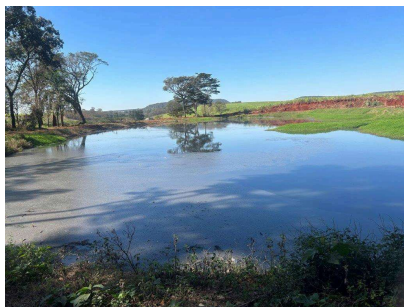
**Foto 1** - Vista geral das lagoas

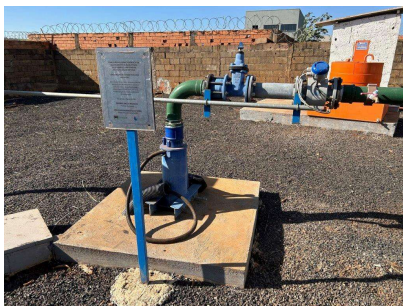
**Foto 1 - Vista do barrilete**
