**Relatório de Fiscalização 138/2023**

RELATÓRIO DE FISCALIZAÇÃO TÉCNICA DOS SISTEMAS DE ÁGUA DO MUNICÍPIO DE AMERICANA

PRESTADOR: DEPARTAMENTO DE ÁGUA E ESGOTO (DAE) DE AMERICANA

Americana, agosto de 2023

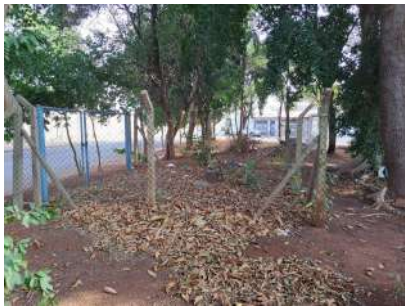
Foto 1 - Cerca ao redor do Poço Carioba.

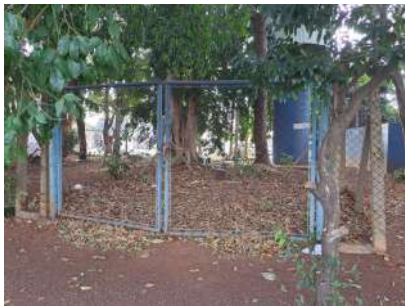
Foto 2 - Cerca ao redor do Poço Carioba.

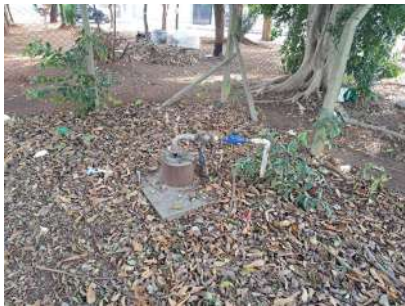
Foto 1 - Laje de proteção do poço.

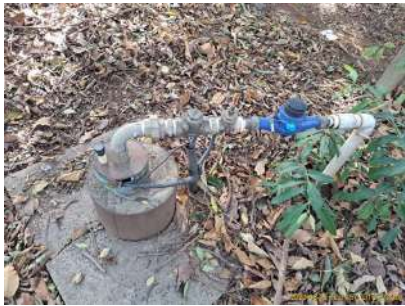
Foto 1 - Tubo de medição de nível do poço.

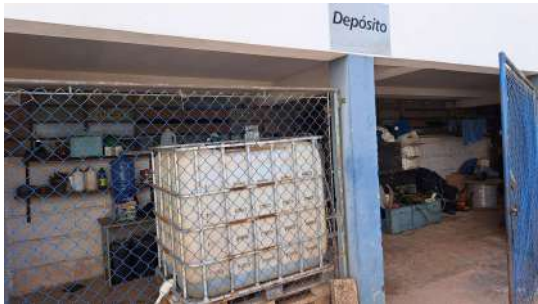
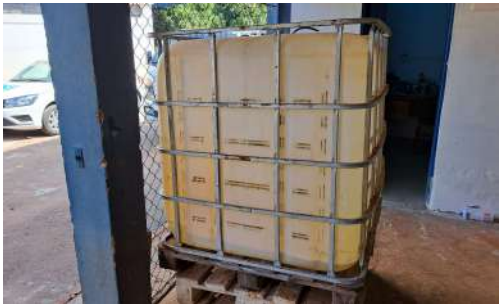
| [CSB-2.17] Observações | Ausência de identificação do produto químico (hipoclorito de sódio), sua validade e bacia de contenção para eventuais vazamentos. |

Foto 1 - Tanque de armazenamento do hipoclorito de sódio no depósito da ETA.

Foto 2 - Tanque de armazenamento do hipoclorito de sódio no depósito da ETA.

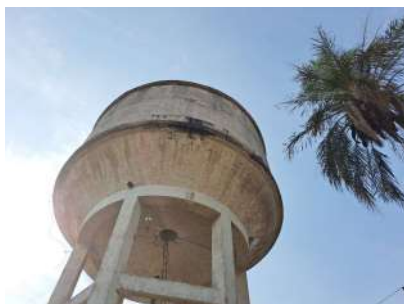
Presença de  
vazamento na lateral  
do reservatório  
elevado.

**Foto 1** - Marcas de vazamentos na lateral do reservatório.

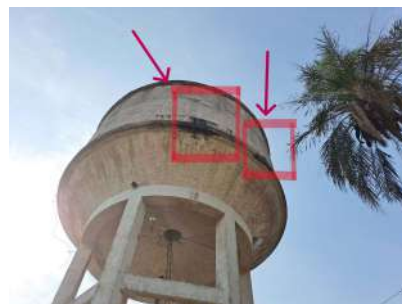
**Foto 2** - Indicação das marcas de vazamentos na lateral do reservatório.

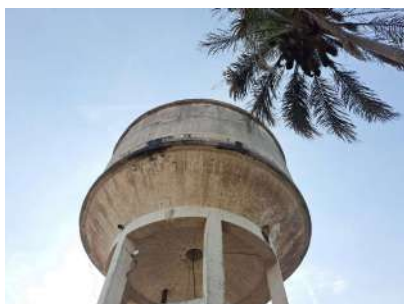
**Foto 3** - Marcas de vazamentos na lateral do reservatório.

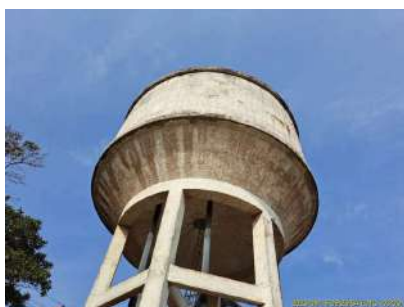
Não há guarda-corpos na escada central do reservatório, porém esta não conformidade já foi constatada e notificada em fiscalização anterior, constando no CAC 06/2019.

**Foto 1** - Ausência de guarda-corpos na escada central do reservatório.

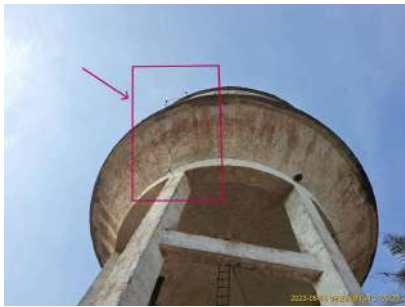
Foto 3 - Detalhe para o fio condutor cortado.

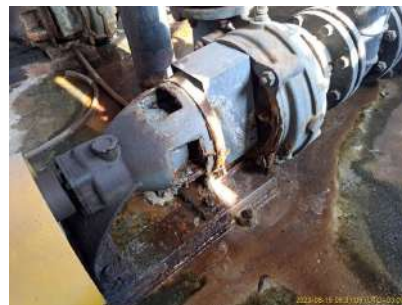
**Foto 2** - Drenagem inadequada da água de lubrificação das gaxetas.

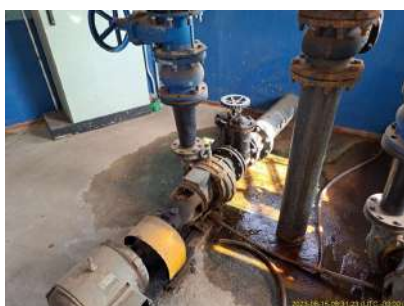
**Foto 1** - Vazamento no registro da tubulação de um dos conjuntos motobomba.

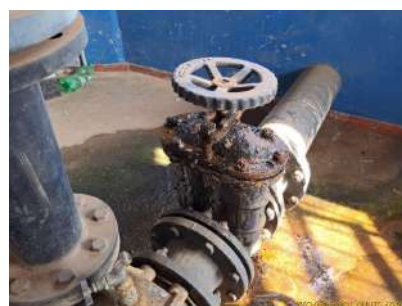
**Foto 2** - Vazamento no registro da tubulação de um dos conjuntos motobomba.

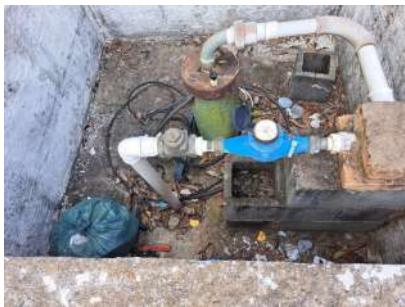
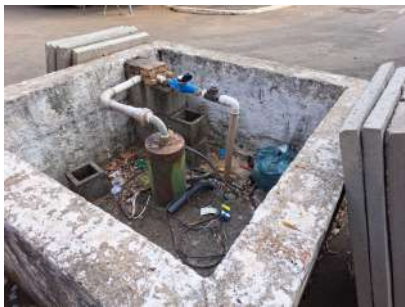
Ausência de limpeza na área interna do poço.

Foto 1 - Ausência de limpeza na área interna do poço.

Foto 2 - Ausência de limpeza na área interna do poço.

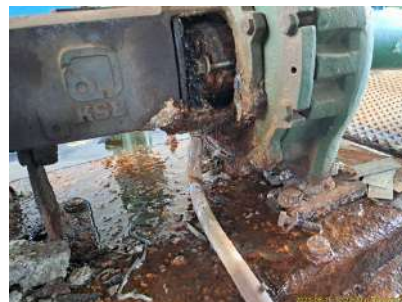
**Foto 4** - Drenagem inadequada de água de lubrificação de gaxetas do primeiro conjunto motobomba.

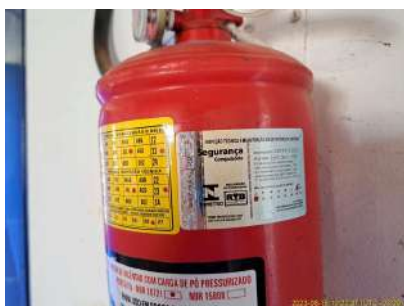
**Foto 1** - Detalhe da validade do extintor de incêndio.

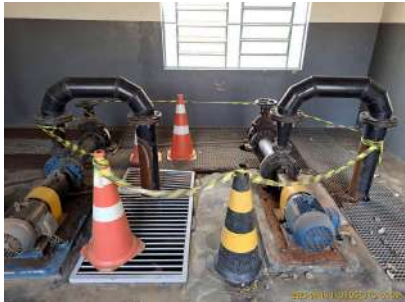
Foto 1 - Situação do piso próximo aos conjuntos motobomba.

modo a evitar  
acidentes com  
funcionários ou danos  
aos equipamentos.

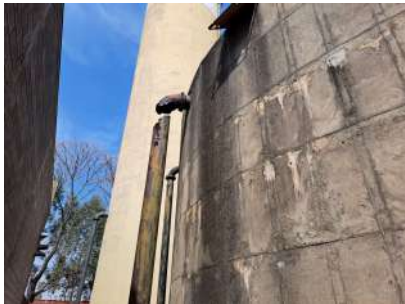
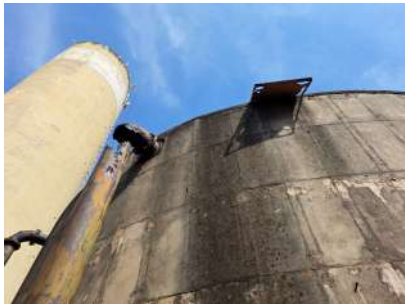
| [RES-6.14] Observações | A tubulação próxima à tampa de inspeção está danificada por corrosão. Recomenda-se a substituição e proteção contra entrada de insetos, pequenos animais e sujeira. |

Foto 1 - Tubo danificado (corrosão).

Foto 2 - Tubo danificado (corrosão).

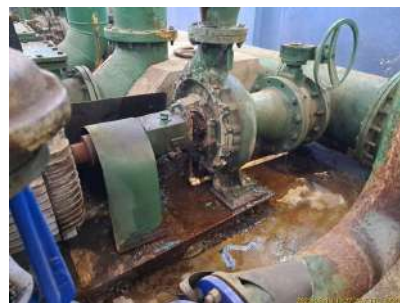
**Foto 6** - Detalhe da drenagem inadequada da gaixeta da bomba 4 (piso molhado).
