**Relatório de Fiscalização 141/2023**

**RELATÓRIO DE FISCALIZAÇÃO TÉCNICA DOS SISTEMAS DE ÁGUA E ESGOTO DO MUNICÍPIO DE CAMPINAS**

PRESTADOR: Sociedade de Abastecimento de Água e Saneamento S/A – SANASA

Americana, agosto de 2023

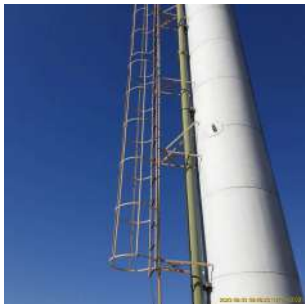
Foto 1 - Guarda-corpos RES - CRD - ALPHAVILLE ELEVADO

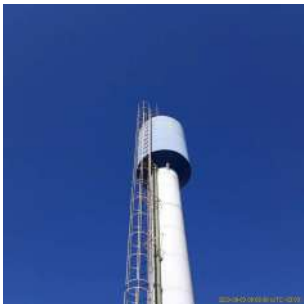
Foto 2 - Guarda-corpos RES - CRD - ALPHAVILLE ELEVADO

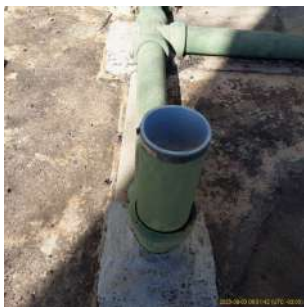
**Foto 1** - Detalhe de tela de proteção contra entrada de insetos e pequenos animais nas tubulações de ventilação

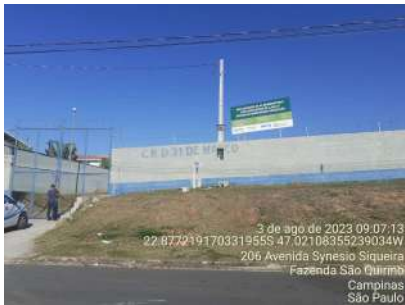
Foto 5 - Portão de entrada do CRD FEAC

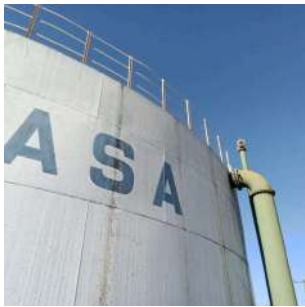
Foto 5 - Extravasor

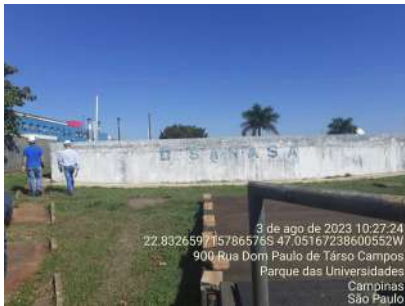
| [RES-6.2] - Existência de identificação da área | Não Conforme |
| [RES-6.2] Observações | O reservatório fica dentro da Campus da PUC Campinas e não há indicação externa de identificação, embora haja identificação da SANASA na pintura do Reservatório, no entanto, essa pintura é pouco visível. |

Foto 1 - Pintura do Reservatório com identificação da SANASA

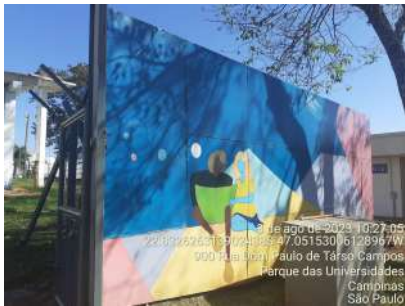
Foto 2 - Entrada do Reservatório cercada com mural artístico
