**Relatório de Fiscalização 147/2023**

**RELATÓRIO DE FISCALIZAÇÃO TÉCNICA DOS SISTEMAS DE ÁGUA E ESGOTO DO MUNICÍPIO DE SANTO ANTÔNIO DE POSSE**

PRESTADOR: DIRETORIA DE ÁGUA E ESGOTO (PREFEITURA)

Americana, agosto de 2023

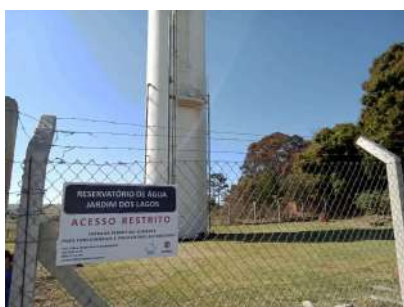
**[RES-6.2] - Existência de identificação da área**

No dia da fiscalização o local não possuía placa de identificação com o nome correto. Em comprovação posterior à fiscalização no documento "RELATÓRIO DE FISCALIZAÇÃO" do e-mail de 25/08/2023, o prestador apresentou imagem do local com a placa substituída, mas devido à resolução do arquivo não foi possível constatar a adequação da placa de identificação.

**Foto 1** - Placa com identificação errada.

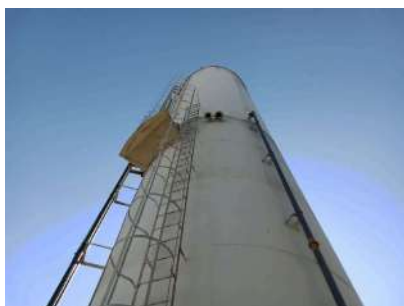
**[RES-6.9] - Existência de telas de proteção contra entrada de insetos e pequenos animais nas tubulações de ventilação**

Em comprovação posterior à fiscalização, no documento "RELATÓRIO DE FISCALIZAÇÃO" do e-mail de 25/08/2023, o prestador apresentou imagem da tela de proteção na tubulação já indicada no item 6.12 deste documento. Não foi comprovada a instalação da tela nas outras tubulações.

**Foto 1** - Aberturas sem tela de proteção.

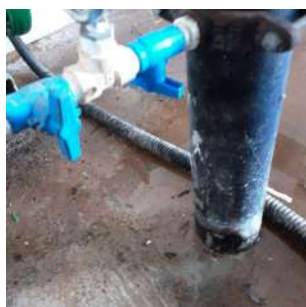
**[EEA-4.8] - Ausência de vazamentos aparentes**

Vazamento junto ao registro da coleta de água bruta do poço, de acordo com o prestador, e o vazamento junto ao bocal se deve à manutenção em andamento no momento da fiscalização. Em comprovação posterior à fiscalização, no documento

**Foto 1** - Vazamento junto ao registro da coleta de água bruta do poço.

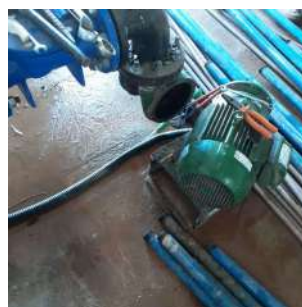
**Foto 2** - Vazamento junto ao bocal.

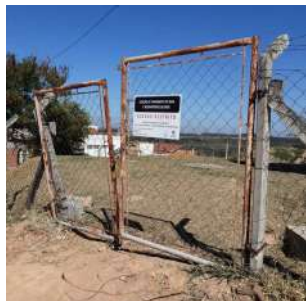
**Foto 1** - Placa com identificação errada.

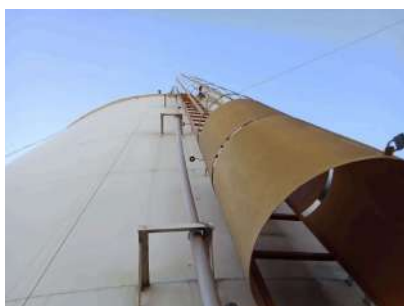
**[RES-6.7] - Existência de para-raios em reservatórios elevados**

**Foto 1** - Falta de cabeamento de SPDA.

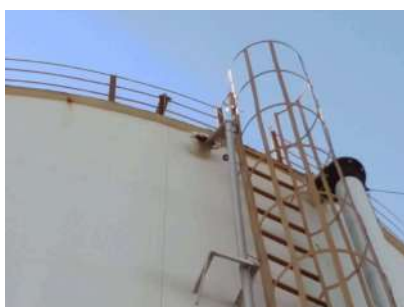
**[RES-6.9] - Existência de telas de proteção contra entrada de insetos e pequenos animais nas tubulações de ventilação**

**Foto 1** - Abertura sem tela de proteção.

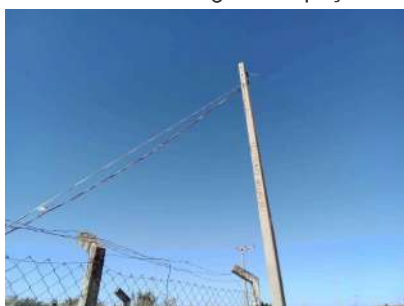
**Foto 3** - Cobos de energia removidos.

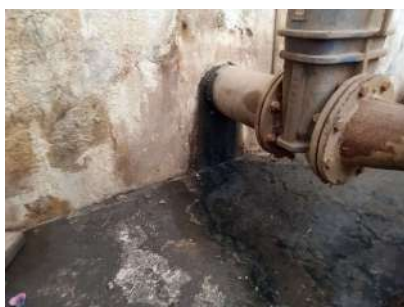
No dia da fiscalização o local apresentava vazamento. Em comprovação posterior à fiscalização, no documento "RELATÓRIO DE FISCALIZAÇÃO" do e-mail de 25/08/2023, o prestador apresentou imagem do reparo do vazamento.

**Foto 1** - Vazamento entre a tubulação de sucção e a parede do poço.**[EEE-7.11] - Gradeamento grosseiro em condições adequadas de operação****Conforme****[EEE-7.11] Observações**

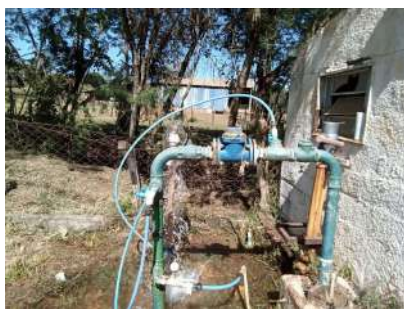
Em comprovação posterior à fiscalização, no documento "RELATÓRIO DE FISCALIZAÇÃO" do e-mail de 25/08/2023, o prestador apresentou imagem do reparo do vazamento.

**Foto 1** - Vazamento no sistema de cloração.

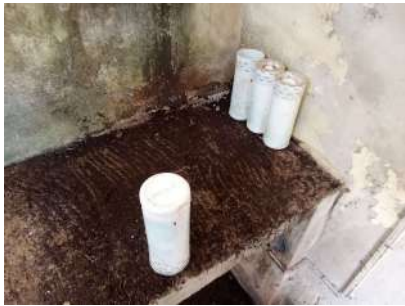
Foto 2 - Embalagens lacradas com data de vencimento expirada.

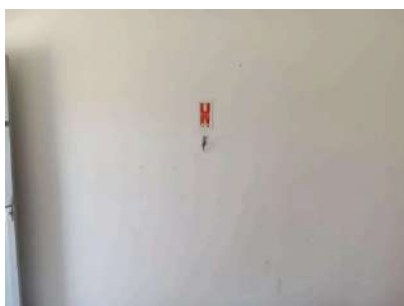
**Foto 1** - Local sem extintor de incêndio.**[EEE-7.5] - Existência de gradeamento grosseiro****Conforme****Fotos de EEE-7.5**

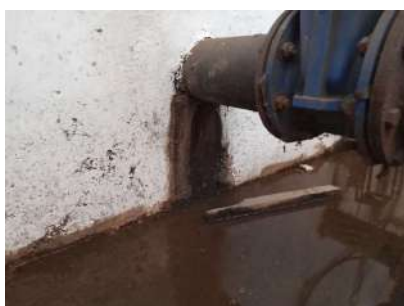
No dia da fiscalização o local permanecia com vazamento já apontado no Auto de Notificação 14/2018. Em comprovação posterior à fiscalização, no documento "RELATÓRIO DE FISCALIZAÇÃO" do e-mail de 25/08/2023, o prestador apresentou imagem do reparo do vazamento.

**Foto 1** - Vazamento entre a tubulação de sucção e a parede do poço.
