### RELATÓRIO DE FISCALIZAÇÃO TÉCNICA DOS SISTEMAS DE ÁGUA E ESGOTO DO MUNICÍPIO DE HOLAMBRA

PRESTADOR: Águas de Holambra

Verificação de Não Conformidades - Denúncia Ouvidoria

Americana, setembro de 2023

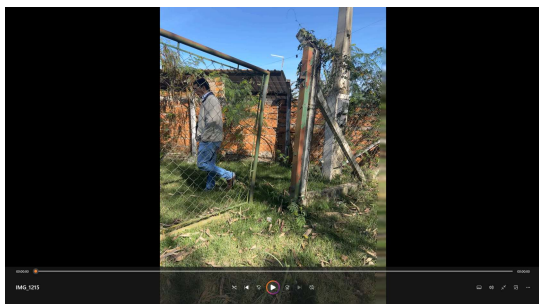
Foto 1

| Subsistema | Código Não Conformidade | Item Não Conforme | Prazo |
|---|---|---|---|
| RESERVATÓRIO SANTO ANTÔNIO | RES-6.1 | A área não está devidamente cercada | Em até 180 dias |

[RES-6.1] - A área está devidamente cercada

Não Conforme

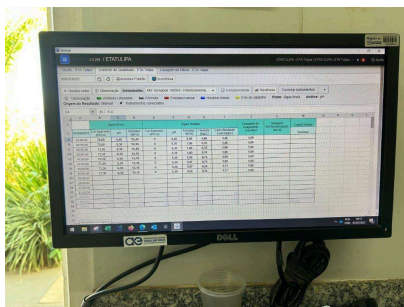
Foto 1

[ETA-5.17] - Realização do controle de parâmetros mínimos do processo  
(Cloro Residual Livre, Fluoreto e Turbidez)

Conforme
