**Relatório de Fiscalização 151/2023**

**RELATÓRIO DE FISCALIZAÇÃO TÉCNICA DOS SISTEMAS DE ÁGUA E ESGOTO DO MUNICÍPIO DE ARARAS**

PRESTADOR: SERVIÇO DE ÁGUA E ESGOTO DO MUNICÍPIO DE ARARAS - SAEMA

Americana, setembro de 2023

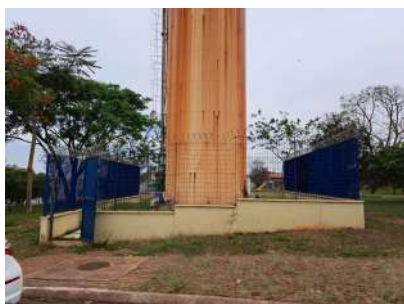
Reservatório Esmeralda I, situado em frente à portaria da UFSCar. O reservatório possui pontos de vazamentos e grande parte de seu revestimento externo apresenta oxidação, como pode ser visto nas fotos.

**Foto 1** - Vista geral do reservatório elevado.

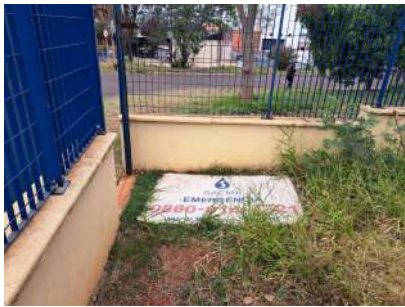
Apesar de existir o logo do SAEMA na lateral do reservatório, a placa de identificação estava caída no interior da área do reservatório. Recomenda-se que a placa seja devidamente instalada para que possa melhorar a identificação do local.

Foto 1 - Placa de identificação caída.

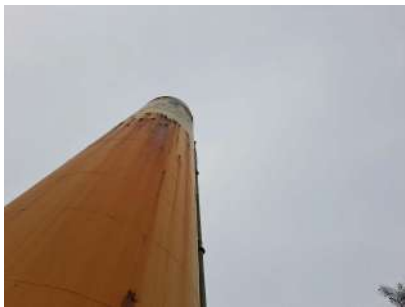
Foto 1 - Pontos com vazamentos no reservatório elevado.

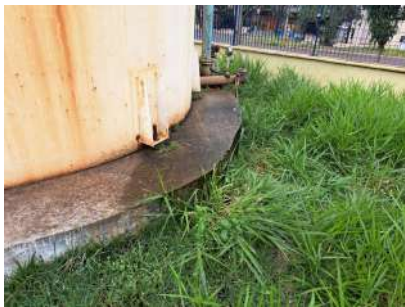
Foto 2 - Local onde a água dos vazamentos cai na base do reservatório.

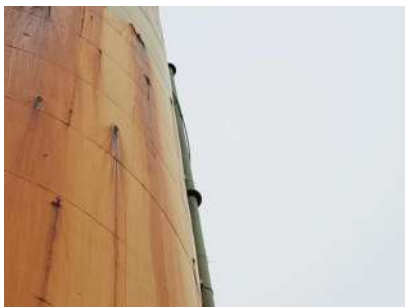
Foto 3 - Pontos com vazamentos no reservatório elevado.

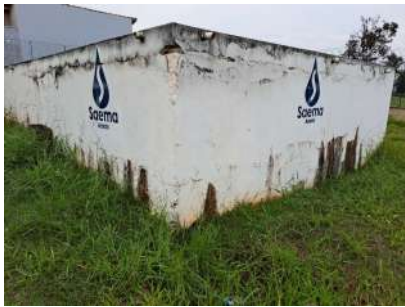
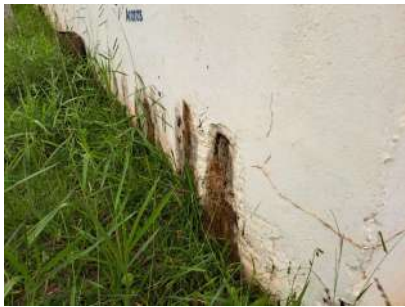
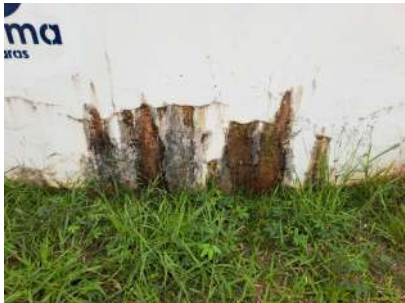
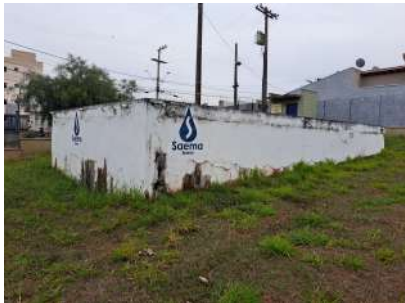
| [RES-6.3] Observações | Existem diversos vazamentos nas laterais do reservatório. Recomenda-se estudo técnico para adequação destes vazamentos. |

Foto 1 - Vazamentos nas laterais do reservatório.

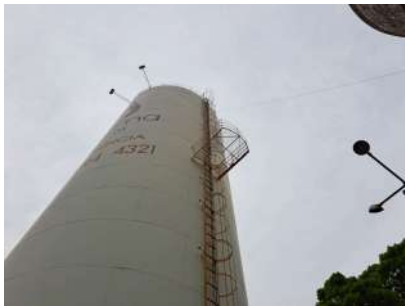
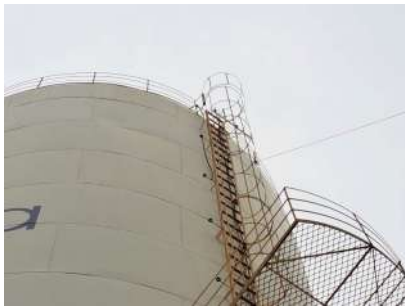
O fio condutor de descida estava cortado no momento da fiscalização e não havia aterramento da estrutura metálica do reservatório.

Foto 1 - Fio condutor de descida cortado.

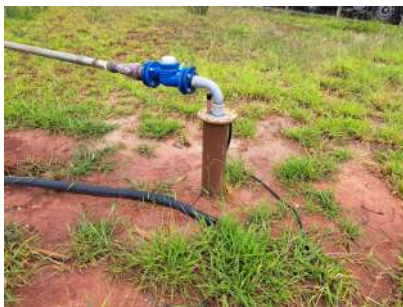
**Foto 1** - Ausência de laje de proteção.

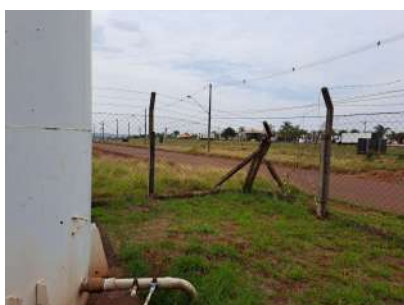
Parte do alambrado da  
área estava danificado.  
Recomenda-se a  
adequação do local.

**Foto 1** - Alambrado danificado.

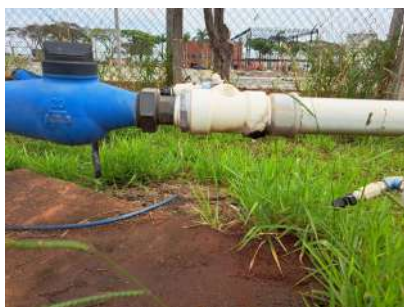
Vazamento na derivação para tomada de água bruta.

**Foto 1** - Detalhe do vazamento.

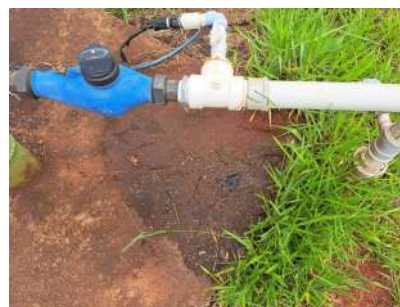
**Foto 2** - Laje de proteção molhada pelo vazamento.**[CSB-2.14] Existência de automonitoramento dos parâmetros de qualidade da água****Não Conforme****[CSB-2.15] Existência de cloração e/ou fluoretação****Não Conforme****Fotos de CSB-2.15**

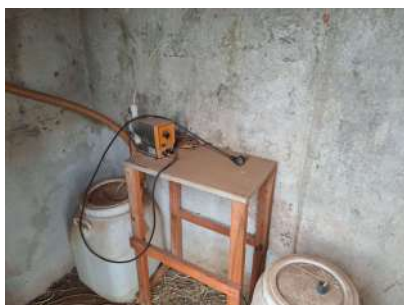
**Foto 1** - Bomba dosadora desligada.

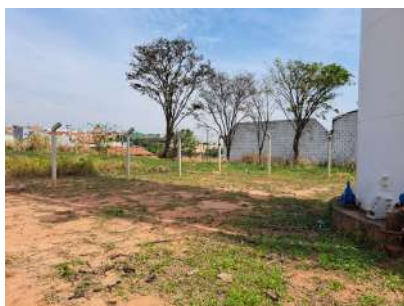
Segundo informação do prestador, o alambrado do local foi furtado.

**Foto 1** - Ausência de cercamento do local.

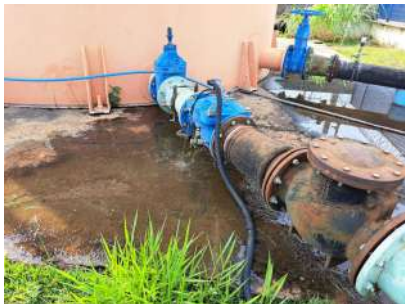
| [RES-6.14] Observações | No momento da fiscalização havia um vazamento na mangueira de um dos registros do reservatório. |

Foto 1 - Vazamento na mangueira do registro do reservatório.

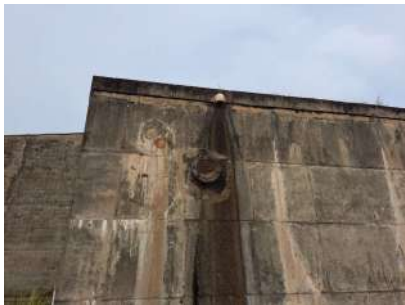
Foto 1 - Saída do tubo extravasor com tela de abertura grande.

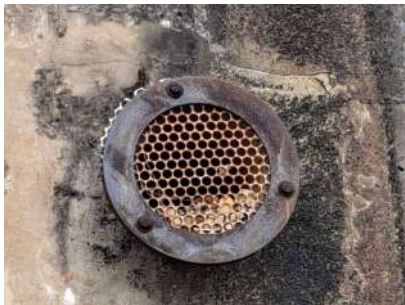
Foto 2 - Detalhe para o tamanho da abertura da tela na saída do tubo extravasor.

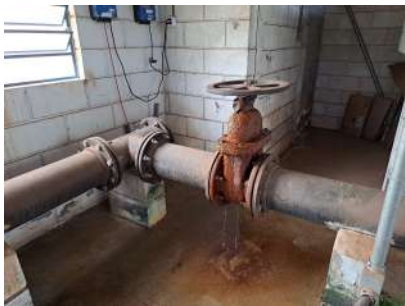
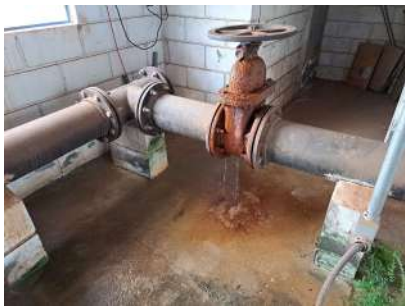
| [EEA-4.8] Observações | Há vazamentos no registro da tubulação do segundo conjunto motobomba. Contudo, esta não conformidade já foi constatada e notificada anteriormente e consta no CAC 01/2019. |

**Foto 1** - Vazamento no registro da tubulação do segundo conjunto motobomba.

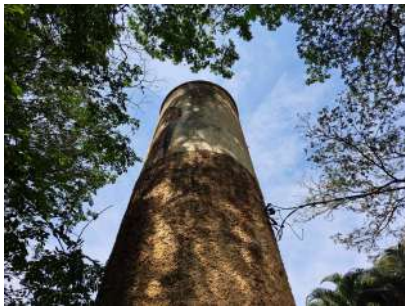
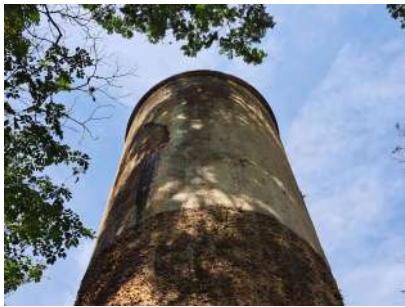
| [RES-6.3] Observações | Há sinais de vazamentos na lateral do reservatório. |

**Foto 1** - Sinal de vazamento na lateral do reservatório.

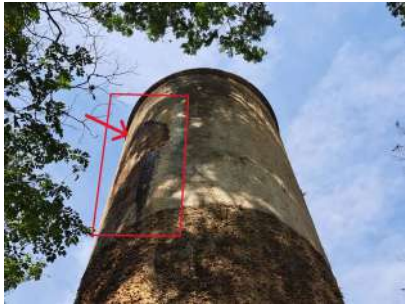
**Foto 3** - Detalhe para o local de vazamento na lateral do reservatório.
