**Relatório de Fiscalização 152/2023**

**RELATÓRIO DE FISCALIZAÇÃO TÉCNICA DOS SISTEMAS DE ÁGUA E ESGOTO DO MUNICÍPIO DE RAFARD**

PRESTADOR: Departamento Municipal de Água e Esgoto Élcio José Ricomini - DMAE

Americana, setembro de 2023

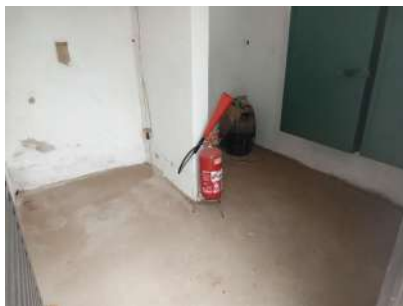
**Foto 1** - Extintor no local.

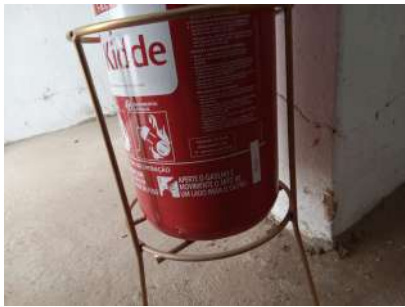
Foto 1 - Extintor na validade.

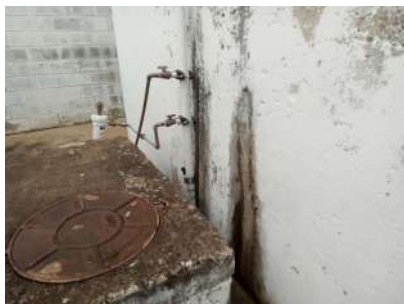
**[RES-6.3] - Ausência de vazamentos aparentes**

**Não Conforme**

Arrumar vazamento provocado por perfuração da parede.

**Foto 1** - Vazamento em furo na parede.

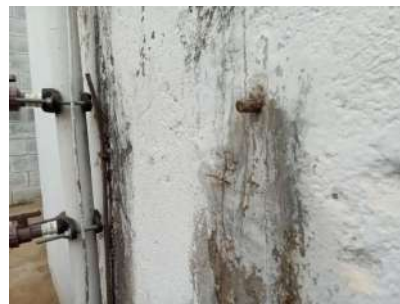
**Foto 2** - Vazamento em furo na parede.

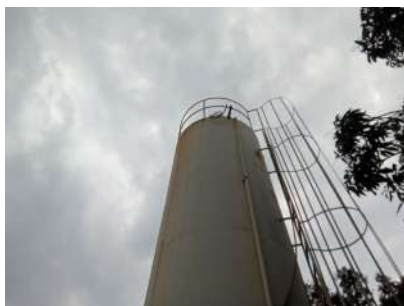
**Foto 1** - Extravasor sem tela de proteção.

Providenciar a instalação de tela de proteção no extravasor.

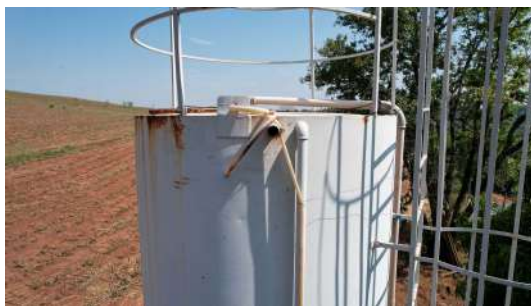
**Foto 2** - Extravasor sem tela de proteção. Imagem de Drone (14/10/2022).

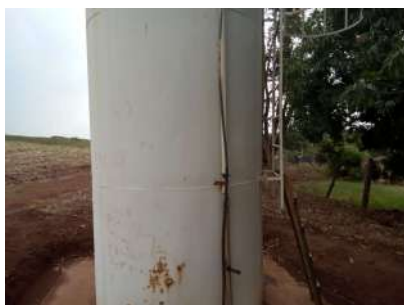
**Foto 1** - Mangueira de nível.

Substituir a mangueira que está suja, impedindo a visualização do nível.

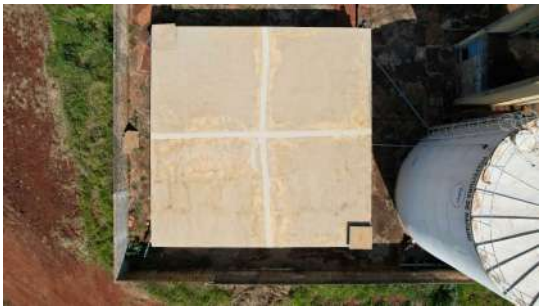
**Foto 1** - Ausência de tubulação de ventilação.  
Imagem retirada com o drone em 14/10/2022.

Instalar sistema de ventilação do reservatório.

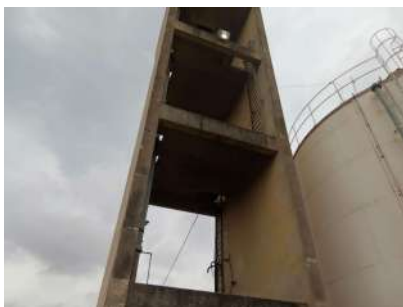
**Foto 1** - Escada sem proteção de guarda-corpo.**[RES-6.7] - Existência de para-raios em reservatórios elevados**

**[RES-6.4] Observações**Instalar guarda-corpo  
do reservatório.**Fotos de RES-6.4**

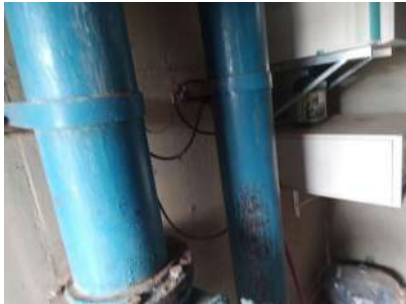
Segundo o prestador a tubulação da direita é o extravasor do reservatório.

Foto 1 - Tubo extravasor à direita.

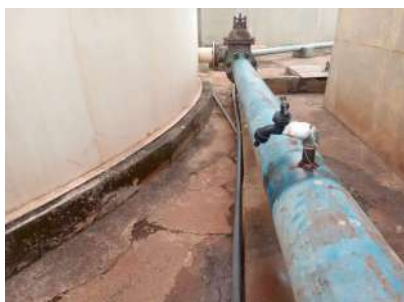
**[RES-6.3] - Ausência de vazamentos aparentes****Não Conforme****[RES-6.3] Observações**

**Foto 1** - Vazamento na torneira da tubulação de distribuição.

Sanar o vazamento na tubulação de distribuição de água.
