**Relatório de Fiscalização 153/2023**

**RELATÓRIO DE FISCALIZAÇÃO TÉCNICA DOS SISTEMAS DE ÁGUA E ESGOTO DO MUNICÍPIO DE NOVA ODESSA**

PRESTADOR: CODEN AMBIENTAL - COMPANHIA DE DESENVOLVIMENTO DE NOVA ODESSA

Americana, setembro de 2023

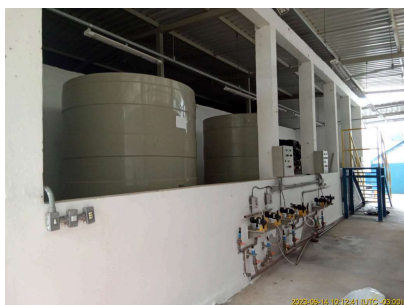
**Foto 1** - Vista do armazenamento de produtos químicos, com bacia de contenção

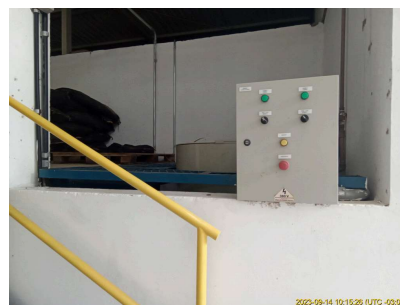
**Foto 2** - Armazenamento do carvão ativado

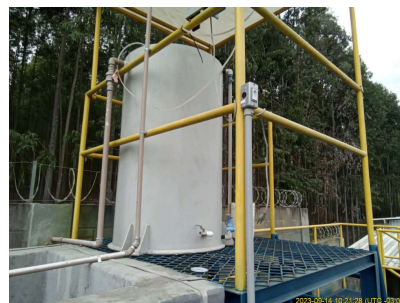
**Foto 3** - Armazenamento e dosagem de PAC

| Local | Item | Não Conformidade | Prazos |
|---|---|---|---|
| ETA II - Santo Ângelo | ETA-5.11 | Estocagem inadequada de produtos químicos | Em até 180 dias |

Não Conforme

A maioria dos produtos químicos possuem bacia de contenção, mas falta no local apresentadona figura 3

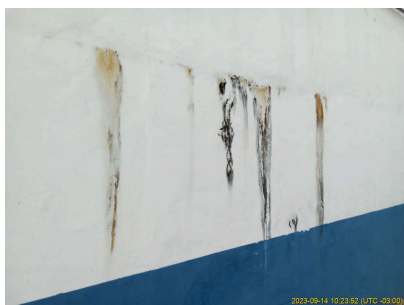
| Local | Item | Não Conformidade | Prazos |
|---|---|---|---|
| ETA II - Santo Ângelo | ETA-5.13 | Existência de vazamentos aparentes | Imediato |

Não Conforme

**Foto 1** - Infiltrações na parede externa da ETA

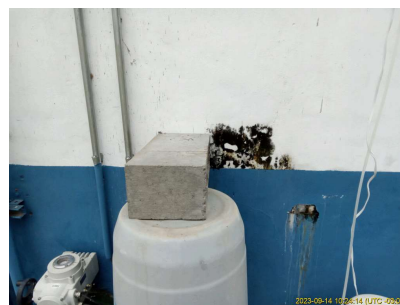
**Foto 2** - Infiltrações na parede externa da ETA

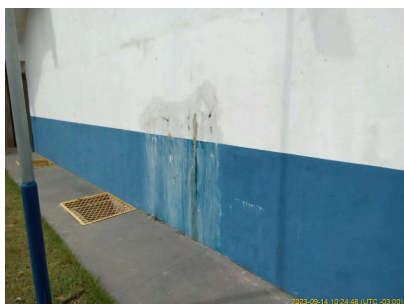
**Foto 3** - Infiltrações na parede externa da ETA

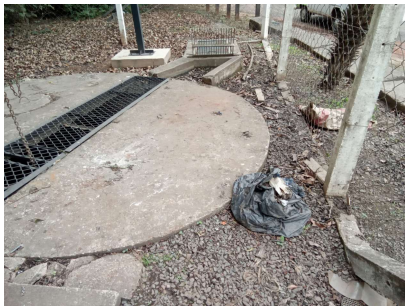
| Local | Item | Não Conformidade | Prazos |
|---|---|---|---|
| EEEB Recanto - Eduardo Karklis | EEE 7.12 | Ausência de manutenção, limpeza, conservação e segurança | Imediato |

| [EEE-7.12] - Ausência de manutenção, limpeza, conservação e segurança | Não Conforme |

Foto 1 - Resíduos

| [EEE-7.12] Observações | Providenciar o condicionamento dos resíduos devidamente fechado para evitar mau cheiro, insetos e roedores, acúmulo de água de chuva. |
