**Relatório de Fiscalização 166/2023**

**RELATÓRIO DE FISCALIZAÇÃO TÉCNICA DOS SISTEMAS DE ÁGUA E ESGOTO DO MUNICÍPIO DE  
ENGENHEIRO COELHO**

PRESTADOR: SERVIÇO DE ÁGUA E ESGOTO DE ENGENHEIRO COELHO (SAEEC)

Verificação de Não Conformidades nos sistemas de água e esgoto

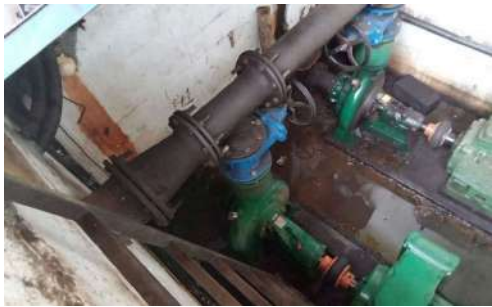
| EEAT DA ETA | EEA-4.10 | Ausência de manutenção, limpeza, conservação e segurança | Imediato |

**Foto 1** - Conduite preto à esquerda contendo infiltração de água de chuva.

| [EEA-4.10] Observações | Instalar guarda-corpo na escada de acesso às moto bombas. Fixar passarela de acesso aos painéis elétricos que se encontra solta e amarrada. Conter infiltração da água da chuva pelos dutos elétricos de alimentação (dois pontos) da EEAT. |

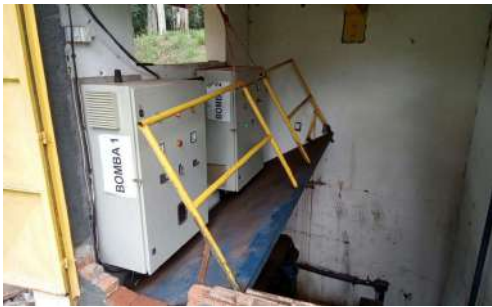
**Foto 2** - Passarela solta e com risco de acidente.

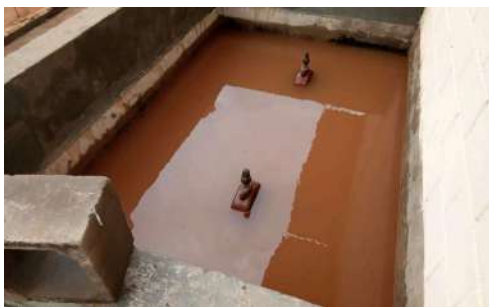
**Foto 5** - Válvulas do sistema de recalque afogadas.

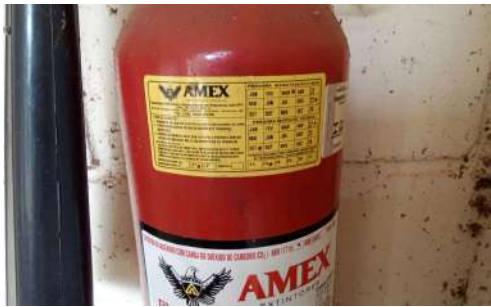
| EEE - ESTRADA DO BODE BRANCO | EEE-7.10 | Extintor de incêndio com validade expirada | Imediato |

Foto 1 - Validade da manutenção.

Realizar a manutenção do extintor de incêndio.

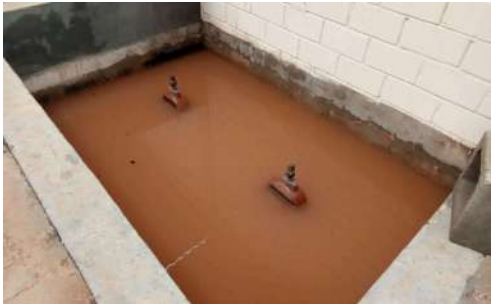
| EEE - ESTRADA DO BODE BRANCO | EEE-7.12 | Ausência de manutenção, limpeza, conservação e segurança | Imediato |

Foto 1 - Válvulas do sistema de recalque afogadas pela água pluvial.

| [EEE-7.12] Observações | Esgotar a água pluvial da caixa de válvulas.<br>Providenciar a substituição/correção das comportas da caixa de areia. |

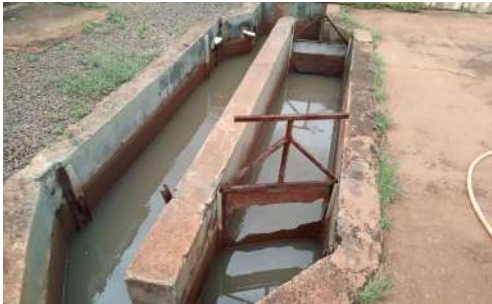
Foto 2 - Comportas do sistema de desarenação corroídas.

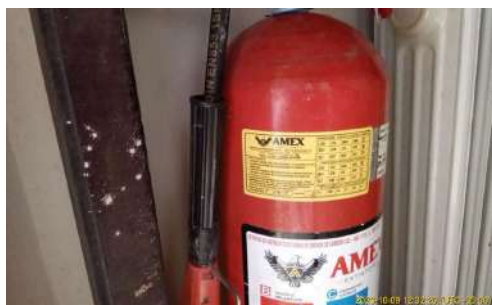
| ETA - FAZENDA PINHALZINHO | ETA-5.14 | Extintor de incêndio com validade expirada | Imediato |

Foto 1 - Validade da manutenção.

| [ETA-5.14] Observações | Realizar a manutenção do extintor de incêndio. |

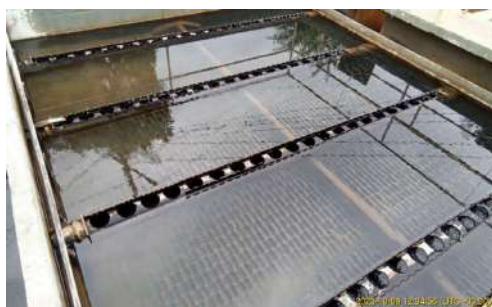
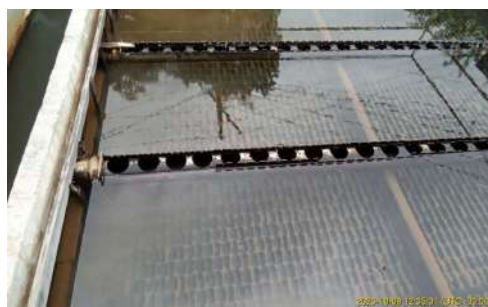
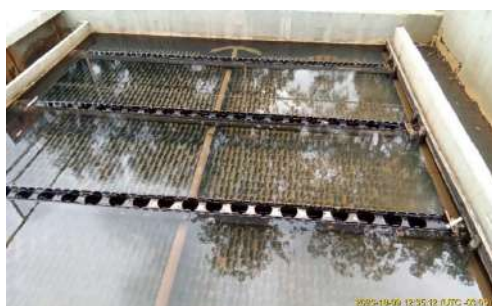
| ETA - FAZENDA PINHALZINHO | ETA-5.18 | Vertedores de água decantada aparentemente desnivelados | Em até 180 dias |

**Foto 1** - Vertedores desnivelados.

**Foto 2** - Vertedores desnivelados.

**Foto 3** - Vertedores desnivelados.

Realizar o nivelamento dos vertedores.

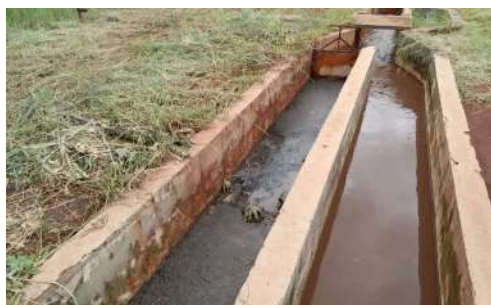
| ETE - ESTRADA DO BODE BRANCO | ETE-8.29 | Ausência de manutenção, limpeza, conservação e segurança | Imediato |

**Foto 1** - Realizar a limpeza da caixa de areia.

Providenciar a limpeza da caixa de areia.  
Providenciar a substituição/correção das comportas da caixa de areia.

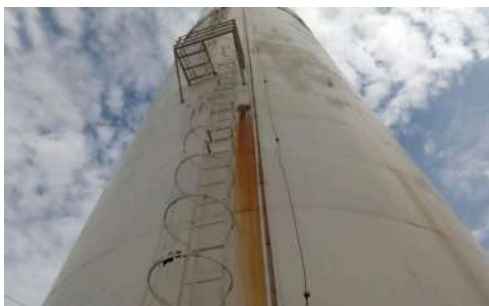
| RES ELEVADO 2 | RES-6.3 | Existência de vazamentos aparentes | Imediato |

**Foto 1** - Vazamento no corpo do reservatório.**[RES-6.4] - Existência de locais sem guarda-corpos ou escadas ou em situação inadequada****Conforme****Fotos de [RES-6.4]**

Corrigir o vazamento na parede do reservatório.
