**Relatório de Fiscalização 173/2023**

**RELATÓRIO DE FISCALIZAÇÃO TÉCNICA DOS SISTEMAS DE ÁGUA E ESGOTO DO MUNICÍPIO DE PEDREIRA**

PRESTADOR: SERVIÇO AUTÔNOMO DE ÁGUA E ESGOTO DE PEDREIRA - SAAE

Americana, Novembro de 2023

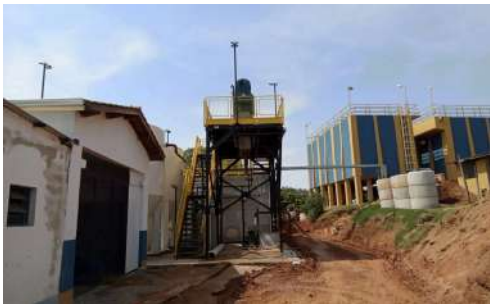
Fiscalização de atendimento ao CAC 28/2019. Sistema de tratamento de lodo das ETAs. O sistema já está concluído e com teste de estanqueidade realizado. Falta a conclusão da rede que interliga com as ETAs e a obtenção do CADRI para remoção do lodo tratado.

Foto 1 - Vista geral do sistema de tratamento de lodo.

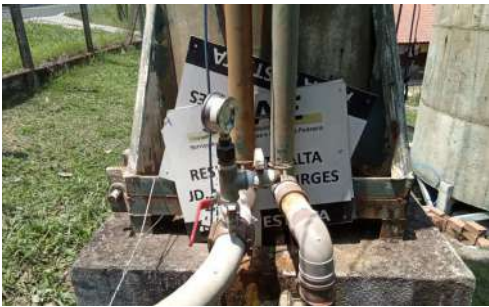
Foto 4 - Placas de identificação do local não afixadas.

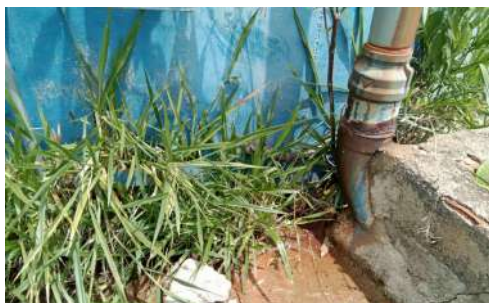
**Foto 5** - Vazamento.

Providenciar a correção do vazamento apontado no item 6.0.

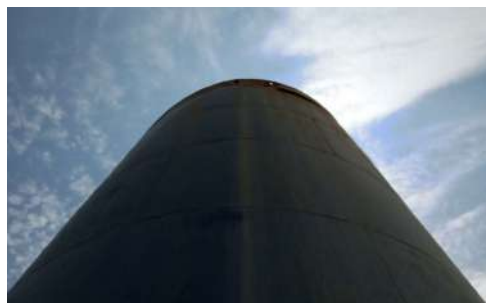
**Foto 6** - Pontos de ferrugem e oxidação.**[RES-6.1] - A área não está devidamente cercada****N/A****[RES-6.1] Observações**Não conformidade já  
apontada no Auto de  
Notificação 480/2016 e  
não solucionada.**[RES-6.2] - Ausência de identificação da área****Não Conforme****[RES-6.2] Observações**Providenciar placa de  
identificação para o  
local.**[RES-6.3] - Existência de vazamentos aparentes****Não Conforme**

Reservatório com corrosão e diversas aberturas no topo.

Reservatório com corrosão e diversas aberturas no topo.  
Providenciar a correção.

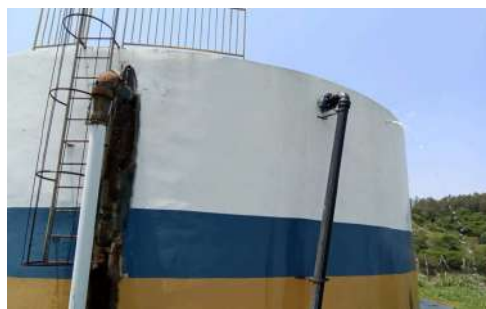
**Foto 2** - Vazamento devido ao enchimento excessivo. Falha no sistema de bombeamento devido a temporal no município.

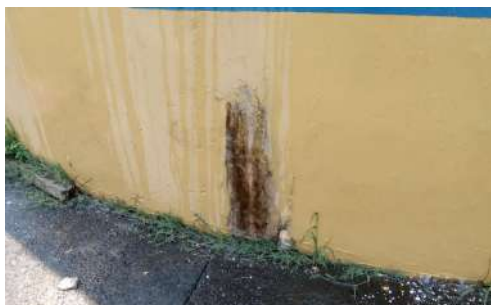
**Foto 3** - Vazamento apontado no Auto de Notificação 64/2014.

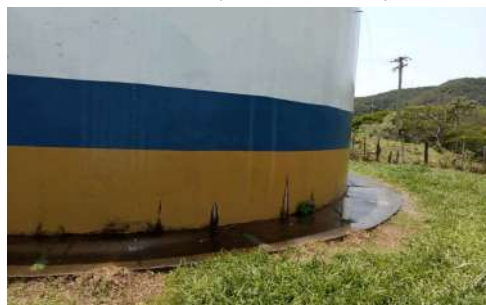
**Foto 4** - Outros pontos de vazamento no reservatório (manchas).

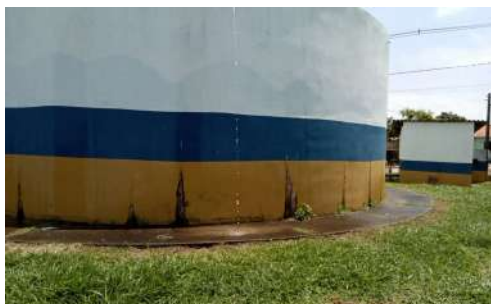
**Foto 5** - Outros pontos de vazamento no reservatório (manchas).

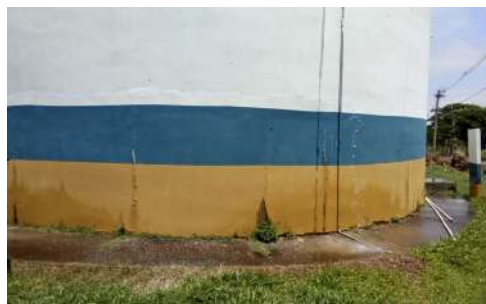
**Foto 6** - Outros pontos de vazamento no reservatório (manchas).

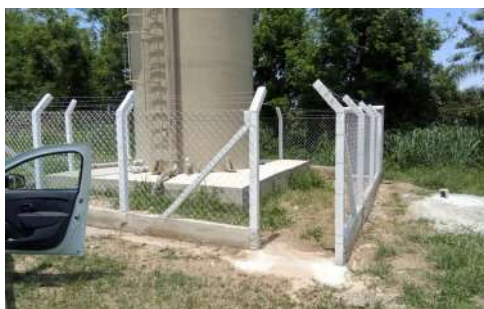
Foto 2 - Ausência de portão de acesso.

Alambrado finalizado. Instalar portão de acesso ao reservatório.

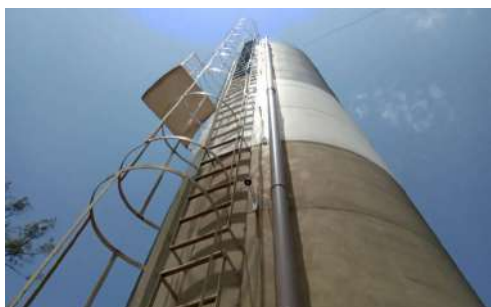
Foto 1 - Ausência de cabeamento para SPDA.

Providenciar e instalar SPDA.

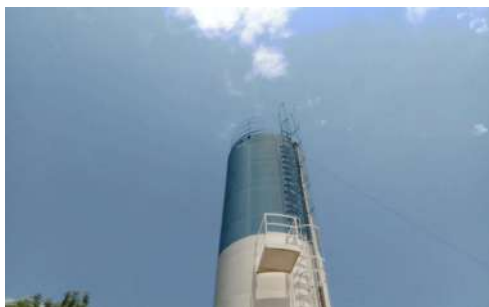
**Foto 1** - Entravador sem tela de proteção.

Instalar tela de proteção nas aberturas do reservatório.

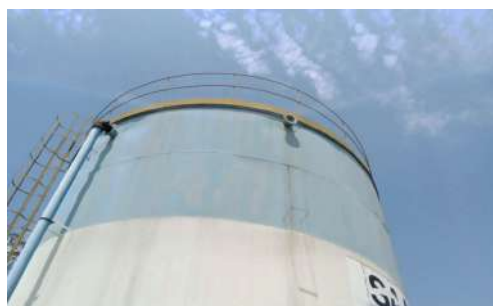
Foto 1 - Extravasador sem tela de proteção.

Instalar telas de  
proteção nas aberturas  
do reservatório.

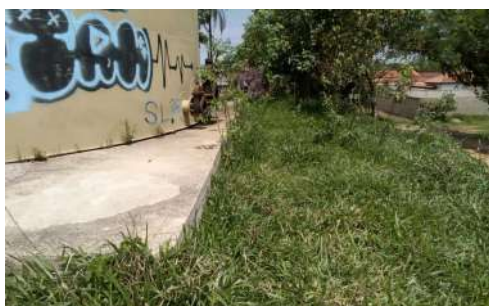
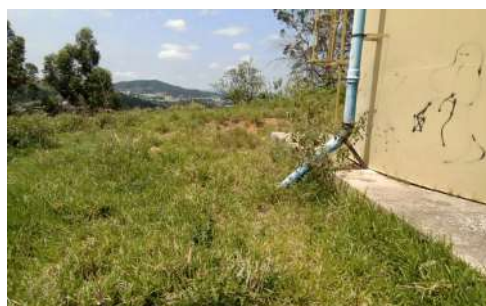
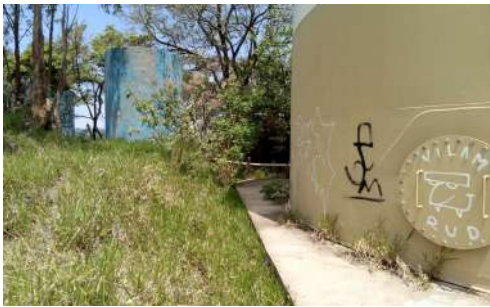
**Foto 1** - Mato no entorno do reservatório.

**Foto 2** - Mato no entorno do reservatório.

Foto 3 - Mato no entorno do reservatório.

Providenciar a roçagem/capina do mato no entorno do reservatório.
