## Relatório de Fiscalização

### RELATÓRIO DE FISCALIZAÇÃO TÉCNICA DOS SISTEMAS DE ÁGUA E ESGOTO DO MUNICÍPIO DE ITIRAPINA

PRESTADOR: DIVISÃO DE ÁGUA E ESGOTO - DAE (PREFEITURA)

Verificação de Não Conformidades

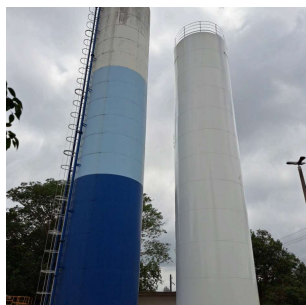
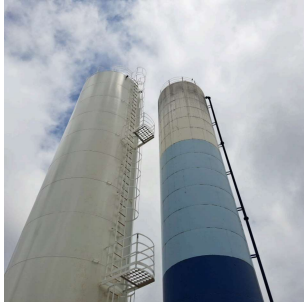
**Foto 1** - Vista dos dois reservatórios elevados. O novo está pintado apenas na cor branca, sem identificação da DAE Itirapina.

**Foto 6** - Vista dos dois reservatórios elevados. O novo está pintado apenas na cor branca, sem identificação da DAE Itirapina.

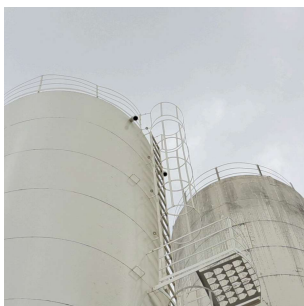
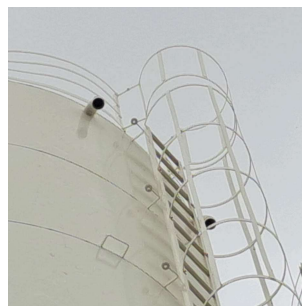
| Subsistema | Código Não Conforme | Item Não Conforme | Prazos |
|---|---|---|---|
| RES. RUA 5 (NOVO ELEVADO) - ITIRAPINA | RES-6.9 | Inexistência de telas de proteção contra entrada de insetos e pequenos animais nas tubulações de ventilação | Imediato |

**Não Conforme**

Ausência de tela de proteção no tubo extravasor.

**Foto 1** - Ausência de tela de proteção no tubo extravasor.

**Foto 2** - Ausência de tela de proteção no tubo extravasor.

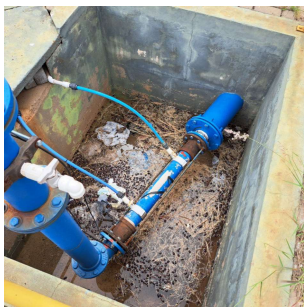
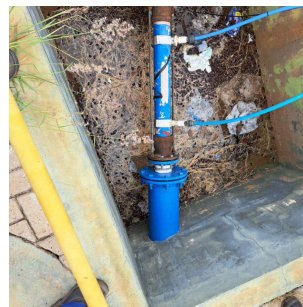
**Foto 1** - Vazamento existente na tubulação do poço (detalhe para o local cheio de água)>

**Foto 2** - Vazamento existente na tubulação do poço (detalhe para o local cheio de água)>

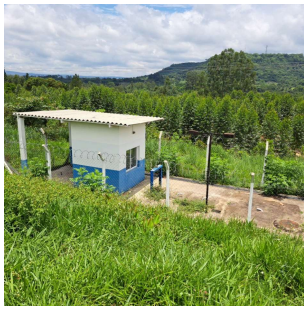
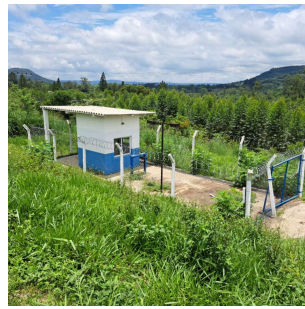
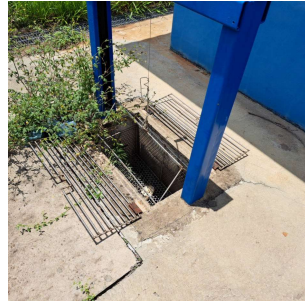
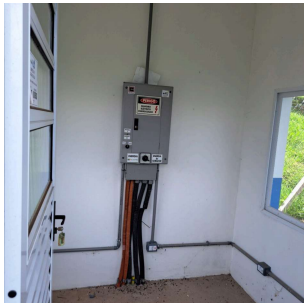
A EEEB estava inoperante na época da fiscalização, pois as residências de onde seria produzido o esgoto ainda não foram construídas. Contudo, recomenda-se a limpeza do capim no lado externo e contíguo à cerca da EEEB, além da identificação adequada da área

**Foto 1** - Vista externa da EEB.

**Foto 2** - Vista externa da EEB.

**Foto 4** - Gradeamento grosseiro da EEB.

**Foto 5** - Vista interna e do painel elétrico da EEB.

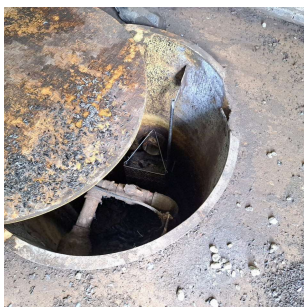
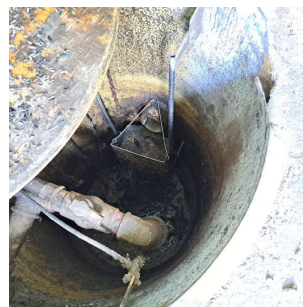
| [EEE-7.11] Observações | É necessário que seja feita a limpeza do cesto de gradeamento com maior frequência. |

**Foto 1** - Detalhe do gradeamento grosseiro.

**Foto 2** - Detalhe do gradeamento grosseiro.

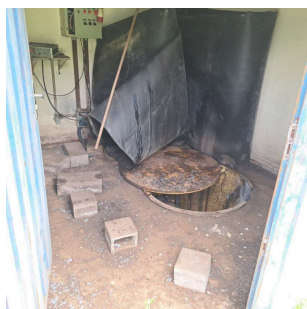
| Subsistema | Código Não Conforme | Item Não Conforme | Prazos |
|---|---|---|---|
| EEEB JARDIM DALLAS - ITIRAPINA | EEE-7.12 | Ausência de manutenção, limpeza, conservação e segurança | Imediato |

| [EEE-7.12] - Ausência de manutenção, limpeza, conservação e segurança | Não Conforme |
| [EEE-7.12] Observações | Há pouco espaço para acesso e manutenção no local, sendo que o piso da área interna é mais baixo do que o terço externo, |

dificultando a operação em momentos de extravasamento do esgoto. Na área interna é possível ver blocos/tijolos no piso para que um operador possa ter acesso ao painel elétrico em casos de extravasamento de esgoto.

**Foto 1** - Área interna da EEEB com blocos/tijolos no piso para acesso em caso de extravasamento de esgoto.
