**Relatório de Fiscalização 187/2023**

**RELATÓRIO DE FISCALIZAÇÃO TÉCNICA DOS SISTEMAS DE ÁGUA E ESGOTO  
DO MUNICÍPIO DE BROTAS**

PRESTADOR: Serviço Autônomo de Água e Esgoto de Brotas – SAAEB

Americana, novembro de 2023

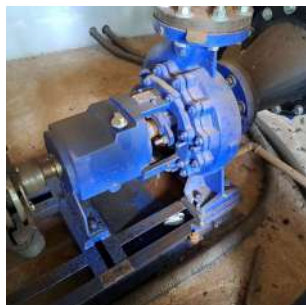
| [CSP-3.10] Observações | Apesar de os conjuntos motobomba não estarem em operação no momento da fiscalização, o segundo conjunto apresentava vazamento contínuo próximo à gaxeta. Recomenda-se a manutenção do equipamento. |

**Foto 1** - Detalhe para o vazamento próximo à gaxeta do equipamento.

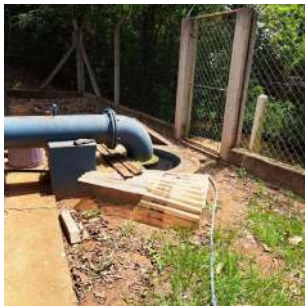
O poço de sucção não possui tampa adequada, tanto para proteção de operadores quanto para evitar entrada de materiais no mesmo. Recomenda-se a instalação de tampa adequada que possibilite o acesso e manutenção.

Foto 1 - Detalhe dos materiais improvisados como tampa no poço de sucção.

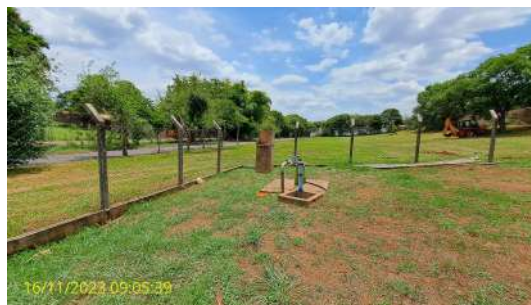
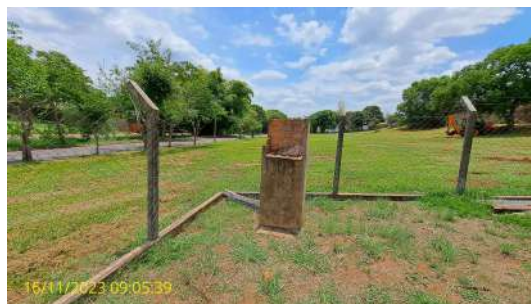
estruturas estejam funcionais e passíveis de operação, não estão sendo utilizadas neste momento pois o sistema está plenamente abastecido. Há um trecho do alambrado que cerca a área que está tombado (ver fotos). Recomenda-se ao prestador a adequação para evitar a entrada de pessoas não permitidas no local.

**Foto 9** - Trecho do alambrado tombado.

**Foto 10** - Trecho do alambrado tombado.

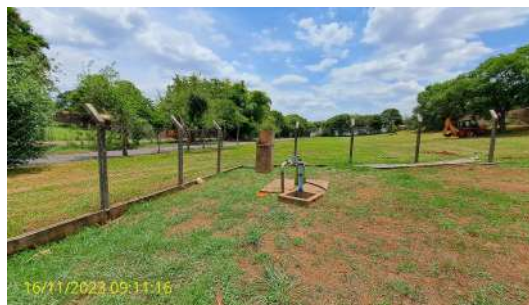
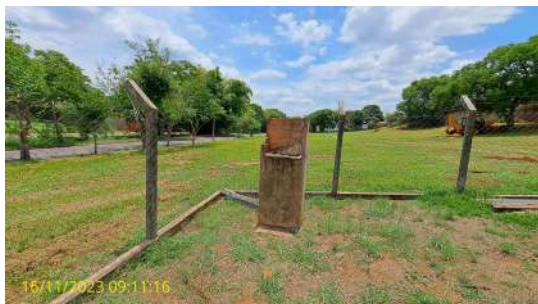
No local estão o poço, o reservatório apoiado e a EEAT. Segundo informação do SAAEB, apesar de todas as três estruturas estarem funcionais e passíveis de operação, não estão sendo utilizadas neste momento pois o sistema está plenamente abastecido. Há um trecho do alambrado que cerca a área que está tombado (ver fotos). Recomenda-se ao prestador a adequação para evitar a entrada de pessoas não permitidas no local.

**Foto 4** - Trecho do alambrado tombado.

**Foto 5** - Trecho do alambrado tombado.

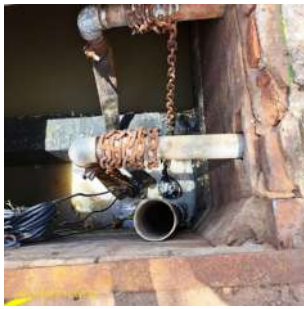
| [EEE-7.5] Observações | Não há gradeamento. No poço da EEEB há uma barreira em alvenaria com o objetivo de reter materiais grosseiros (de fundo) antes do local onde estão as bombas. Contudo, considerando que há materiais que podem transpassar a barreira e causar danos aos equipamentos, recomenda-se ao prestador a instalação de gradeamento acima da barreira. |

**Foto 1** - Detalhe da área interna da EEEB.
