**Relatório de Fiscalização** 188/2023

FISCALIZAÇÃO NOS SISTEMAS DE ÁGUA E ESGOTO

**RELATÓRIO DE FISCALIZAÇÃO TÉCNICA DOS SISTEMAS DE ÁGUA E ESGOTO DO MUNICÍPIO DE  
ARAÇOIABA DA SERRA****PRESTADOR: ÁGUAS DE ARAÇOIABA****Verificação de Não Conformidades****Americana, novembro de 2023****1. IDENTIFICAÇÃO DO MUNICÍPIO E PRESTADOR****1.1 MUNICÍPIO**

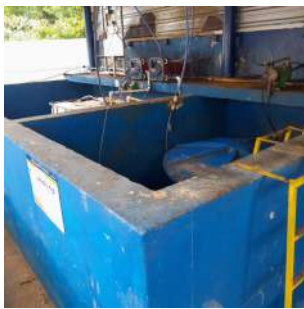
**Foto 5** - Detalhe do tanque de armazenamento de produto químico.

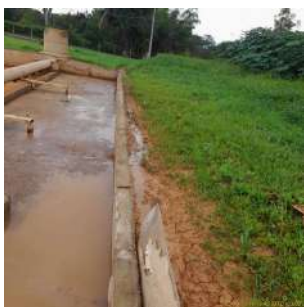
A secagem do lodo é feita via centrífuga e o CADRI dentro da validade está anexo ao Relatório de Fiscalização. Entretanto, o apontamento do Relatório de Fiscalização nº 241/2021, relacionado ao transbordamento do lodo, segue pendente conforme evidenciado nas fotos abaixo. É necessário providenciar solução definitiva para o transbordamento do material.

**Foto 6** - Detalhe 3 de acúmulo de material, evidenciando transbordamento dos tanques.

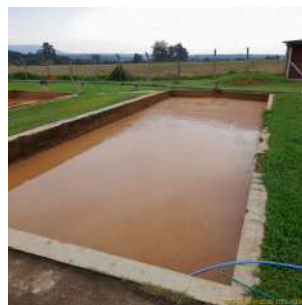
**Foto 9** - Vista do primeiro tanque de lodo, próximo à centrífuga.

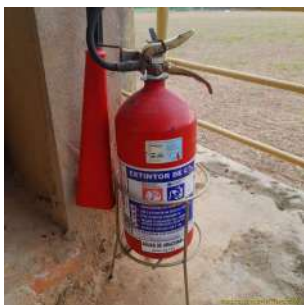
**Foto 16** - Extintor de incêndio junto à centrífuga (e dentro da validade).

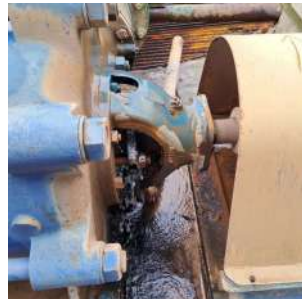
Vazamento elevado nas gaxetas do conjunto motobomba nº 2 da EEAB. A

**Foto 2** - Ausência de regulagem da água de lubrificação das gaxetas do conjunto motobomba 2.

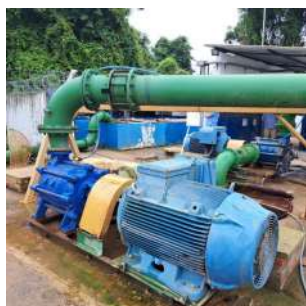
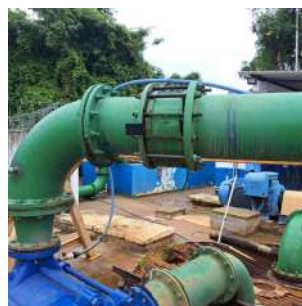
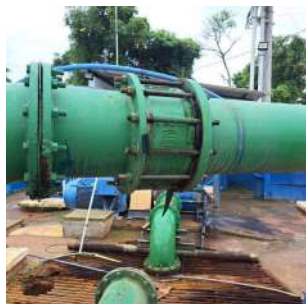
Vazamento na tubulação de recalque do conjunto motobomba nº 1.

**Foto 1** - Vazamento na tubulação de recalque do conjunto motobomba nº 1.

**Foto 2** - Vazamento na tubulação de recalque do conjunto motobomba nº 1.

**Foto 3** - Detalhe do esguicho de água saindo da tubulação de recalque do conjunto motobomba nº 1.

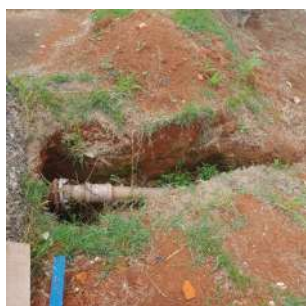
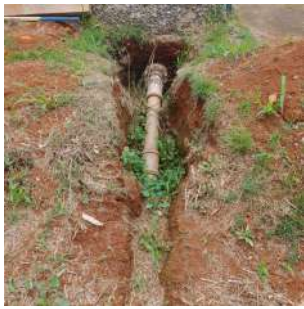
**Foto 4** - Detalhe 1 da escavação feita para manutenção recente no registro.

**Foto 7** - Detalhe 2 da escavação feita para manutenção recente no registro.

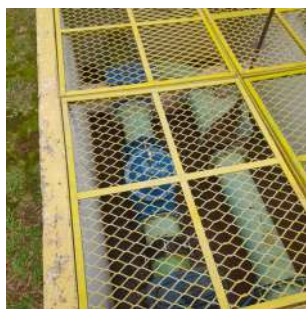
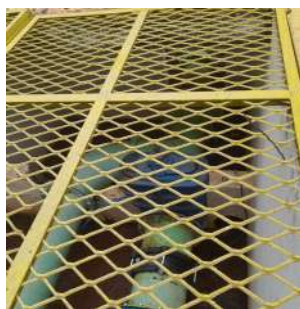
O vazamento constatado no Relatório de Fiscalização nº 241/2021 e constante do Auto de Notificação nº 18/2022 permanece. Durante a fiscalização, o operador comentou sobre a dificuldade de achar peças compatíveis com a saída do reservatório.

**Foto 1** - Detalhe 1 do vazamento junto à válvula.**Foto 2** - Detalhe 2 do vazamento junto à válvula.**[RES-6.7] - Inexistência de para-raios em reservatórios elevados**

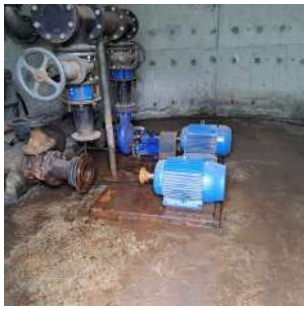
| Subsistema | Código NC | Descrição NC | Prazo para solução |
|---|---|---|---|
| E.E.A.T TONELLI | EEA-4.3 | Ausência de conjunto moto bomba reserva | Em até 180 dias |

**Foto 1** - Ausência de bomba reserva.

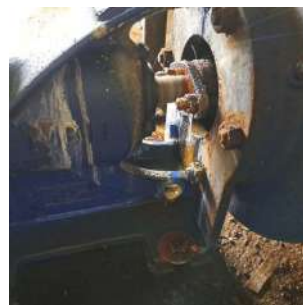
| Subsistema | Código NC | Descrição NC | Prazo para solução |
|---|---|---|---|
| E.E.A.T TONELLI | EEA-4.7 | Drenagem inadequada de água de lubrificação de gaxetas | Em até 180 dias |

**Foto 2** - Ausência de condução adequada da água de lubrificação de gaxeta.

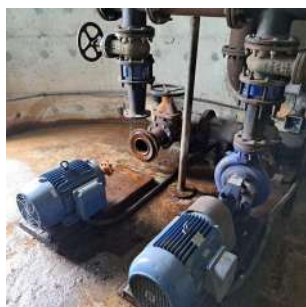
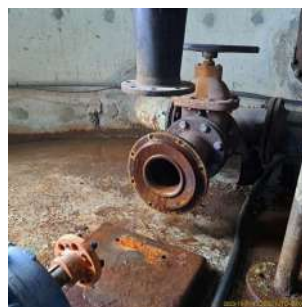
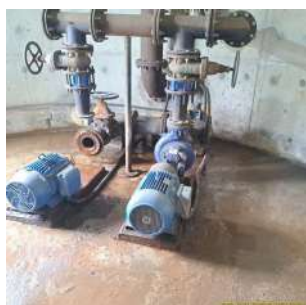
| Subsistema | Código NC | Descrição NC | Prazo para solução |
|---|---|---|---|
| E.E.A.T TONELLI | EEA-4.8 | Existência de vazamentos aparentes | Imediato |

Há vazamento na tubulação da bomba que está ausente.

**Foto 1** - Vazamento na tubulação (lado esquerdo) onde está ausente a bomba.

**Foto 2** - Vazamento na tubulação (lado esquerdo) onde está ausente a bomba.

**Foto 3** - Vazamento na tubulação (lado esquerdo) onde está ausente a bomba.

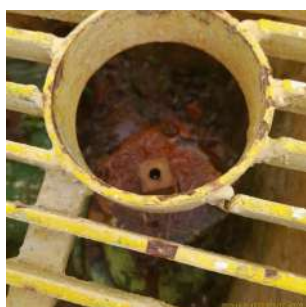
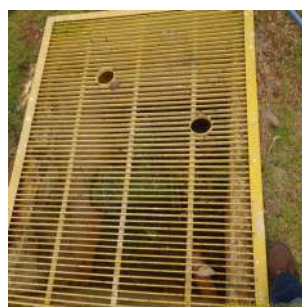
O vazamento  
constatado no Relatório  
de Fiscalização nº  
241/2021 e constante  
do Auto de Notificação  
nº 18/2022 permanece.

**Foto 1** - Detalhe do vazamento.

**Foto 2** - Local do vazamento.

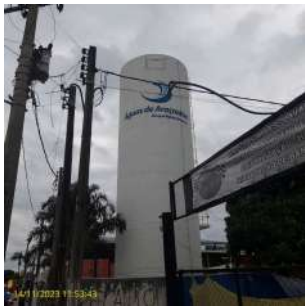
Foto 1 - Vista afastada do reservatório, sem para-raios.
