**Relatório de Fiscalização** 192/2023

RELATÓRIO DE FISCALIZAÇÃO TÉCNICA DOS SISTEMAS DE ÁGUA E ESGOTO DO MUNICÍPIO DE  
MOGI GUAÇU

PRESTADOR: SERVIÇO AUTÔNOMO MUNICIPAL DE ÁGUA E ESGOTO - SAMAE MOGI GUAÇU

Relatório de Fiscalização Programada – Investimentos do Reajuste Tarifário

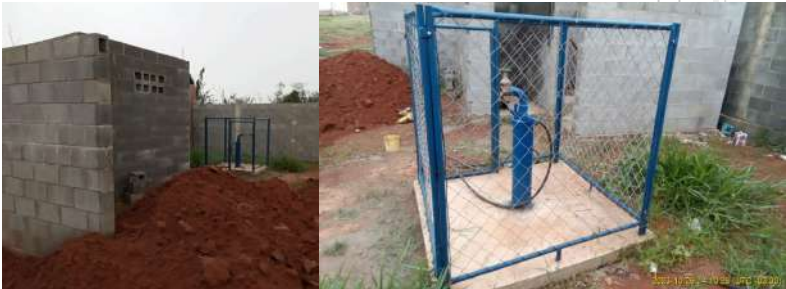
Foto 1 - Vista geral do poço. Foto 2 - Vista geral do poço.

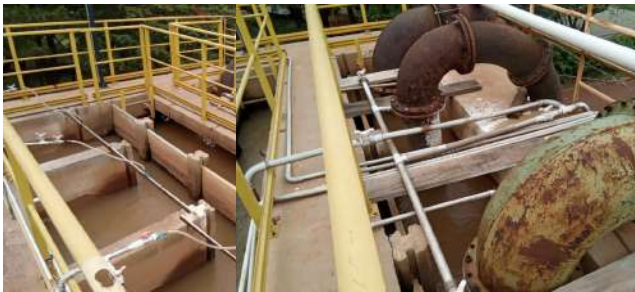
Foto 13 - Caixa de chegada de água bruta para toda a ETA.

Foto 14 - Adutoras de chegada de água bruta.

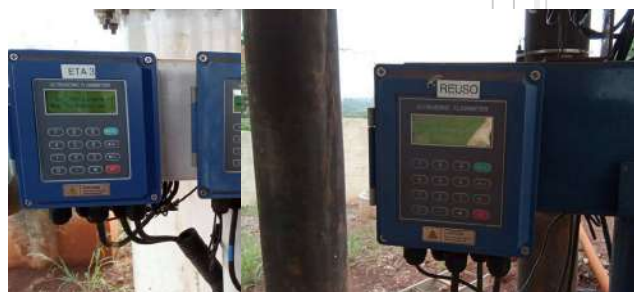
Foto 1 - Medidores  
de vazão de água  
bruta para os três  
módulos da ETA.

Foto 2 - Medidor de  
vazão de água de  
reúso.

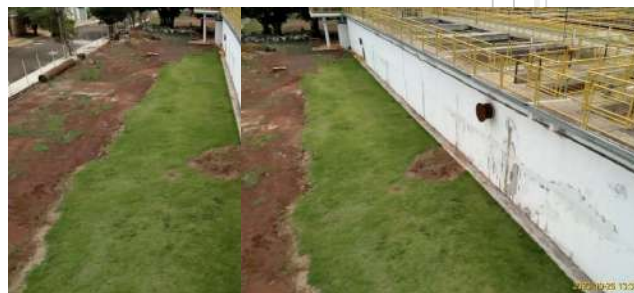
Estrutura da nova ETA 3 e da caixa de chegada de água bruta apresentando diversos vazamentos. Providenciar a correção dos vazamentos das

Foto 1 - Vazamentos na parede lateral da ETA 3. Foto 2 - Vazamentos na parede lateral da ETA 3.

duas  
estrutura  
s.

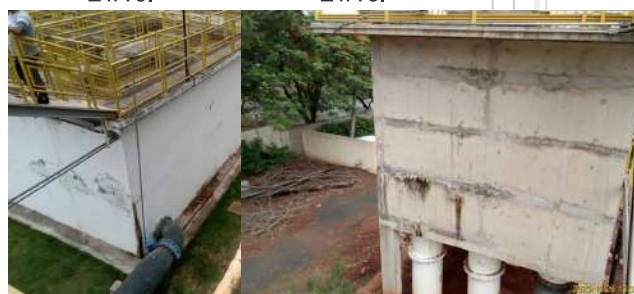
Foto 3 - Vazamentos na parede lateral da ETA 3. Foto 4 - Vazamentos na parede da caixa de chegada de água bruta.

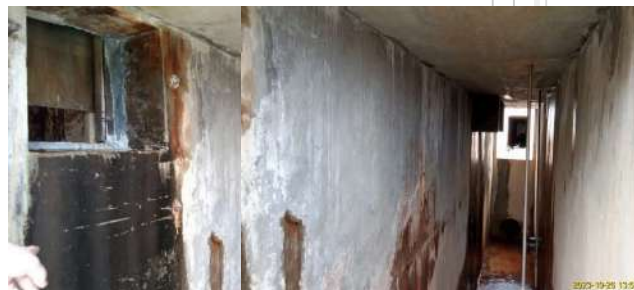
Foto 5 - Vazamentos na parede interna e nas comportas da ETA 3. Foto 6 - Vazamentos na parede interna e nas comportas da ETA 3.

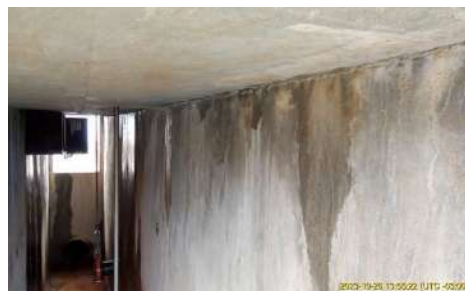
Foto 7 - Vazamentos na parede interna e nas comportas da ETA 3.

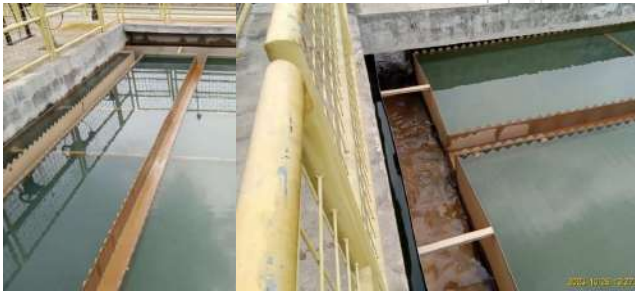
Foto 1 - Furos no fundo da calha dos vertedores.

Foto 2 - Furos no fundo da calha lateral dos vertedores.

ciar a  
correção  
dos furos.

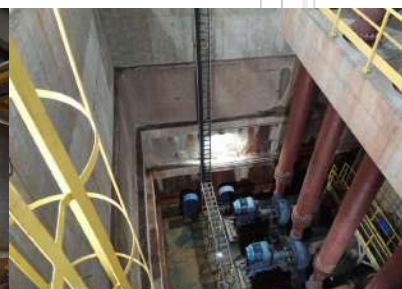
Foto 6 - Infiltração nas paredes do fosso do sistema de bombeamento da ETE.

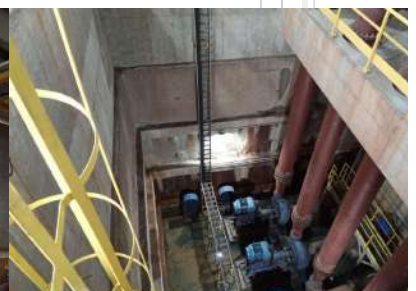
Foto 6 - Infiltração nas paredes do fosso do sistema de bombeamento da EEE.

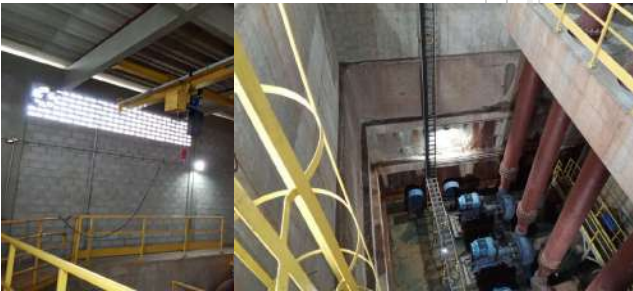
Foto 5 - Vista interna da EEE. Foto 6 - Infiltração nas paredes do fosso do sistema de bombeamento da EEE.

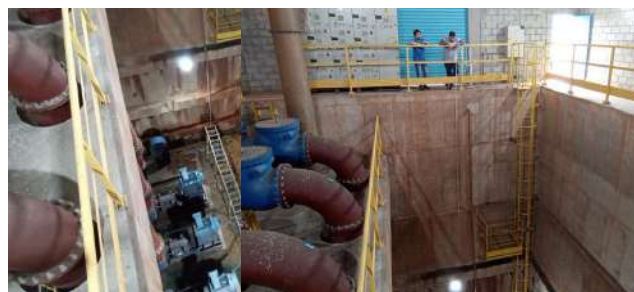
Foto 7 - Infiltração nas paredes do fosso do sistema de bombeamento da EEE.

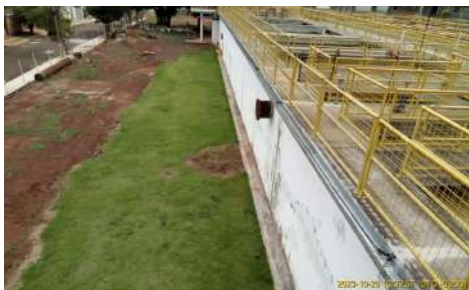
Estrutura da nova ETA 3 e da caixa de chegada de água bruta apresentando diversos vazamentos. Providenciar a correção dos vazamentos das duas estruturas.

**Foto 1** - Vazamentos na parede lateral da ETA 3.

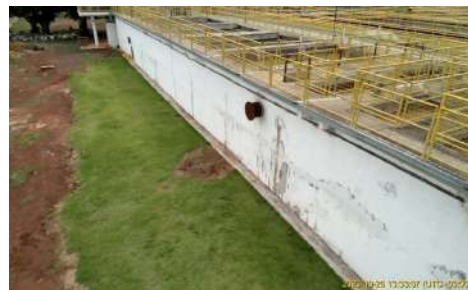
**Foto 2** - Vazamentos na parede lateral da ETA 3.

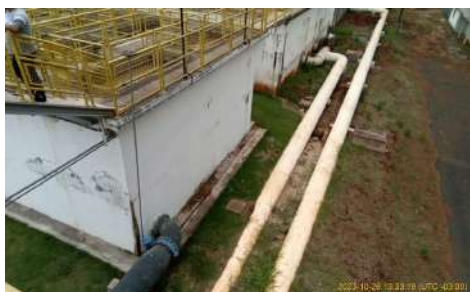
**Foto 3** - Vazamentos na parede lateral da ETA 3.

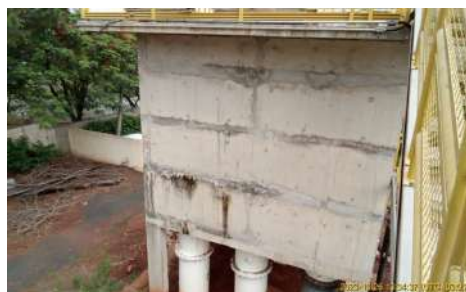
**Foto 4** - Vazamentos na parede da caixa de chegada de água bruta.

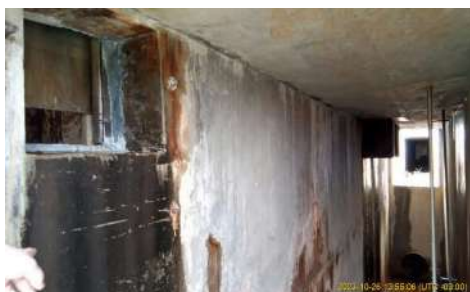
**Foto 5** - Vazamentos na parede interna e nas comportas da ETA 3.

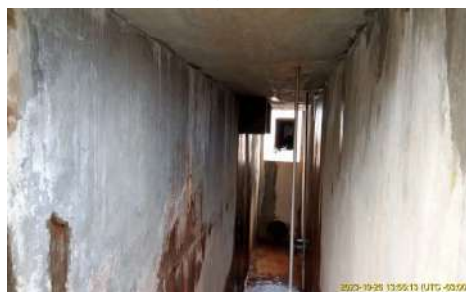
**Foto 6** - Vazamentos na parede interna e nas comportas da ETA 3.

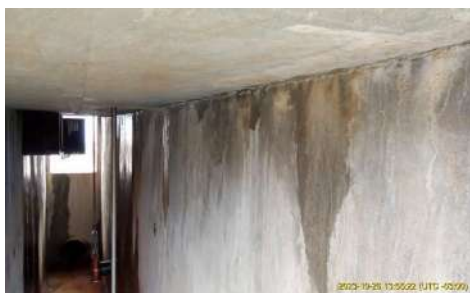
**Foto 7** - Vazamentos na parede interna e nas comportas da ETA 3.

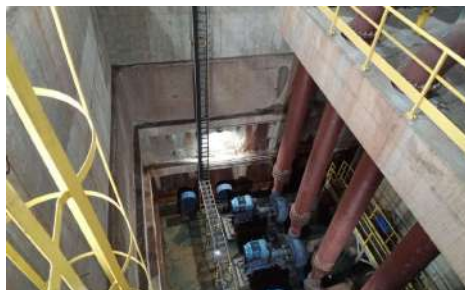
**Foto 6** - Infiltração nas paredes do fosso do sistema de bombeamento da EEE.

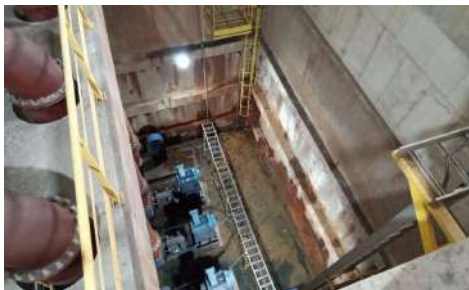
**Foto 7** - Infiltração nas paredes do fosso do sistema de bombeamento da EEE.
