**Relatório de Fiscalização 199/2023**

**RELATÓRIO DE FISCALIZAÇÃO TÉCNICA DOS SISTEMAS DE ÁGUA DO MUNICÍPIO DE  
PIRASSUNUNGA****PRESTADOR:SERVIÇO DE ÁGUA E ESGOTO DE PIRASSUNUNGA - SAEP**

Verificação de Não Conformidades

Americana, dezembro de 2023

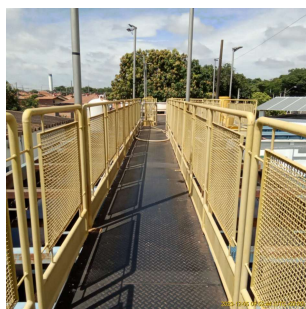
**Foto 7** - Guarda-corpos

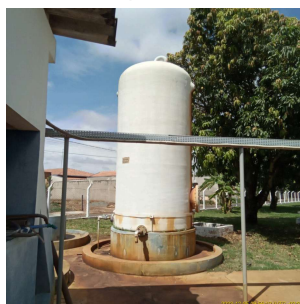
**Foto 12** - Armazenamento de cloreto férrico

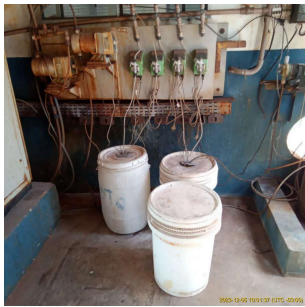
| LOCAL | ITE<br>M | NÃO CONFORMIDADE | PRAZO PARA<br>ADEQUAÇÃO |
|---|---|---|---|
| ETA Santa Fé (metálica) | 5.11 | Estocagem inadequada de produtos químicos | Em até 180 dias |

[ETA-5.11] - Estocagem inadequada de produtos químicos

Foto 1 - Ausência de bacia de contenção  
(Dosagem de Flúor)

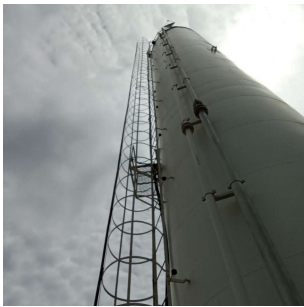
Foto 2 - Escada de acesso e guarda-corpo

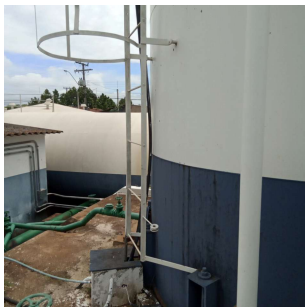
| LOCAL | ITE<br>M | NÃO CONFORMIDADE | PRAZO PARA<br>ADEQUAÇÃO |
|---|---|---|---|
| Reservatório elevado ETA Santa Fé | 6.7 | Inexistência de para-raios em reservatórios elevados | Em até 180 dias |

[RES-6.7] - Inexistência de para-raios em reservatórios elevados

Foto 1 - Ausência de aterramento

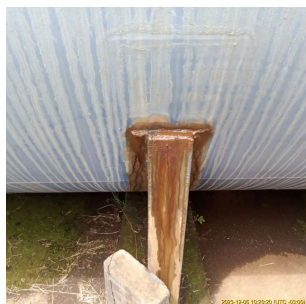
| LOCAL | ITE<br>M | NÃO CONFORMIDADE | PRAZO PARA<br>ADEQUAÇÃO |
|---|---|---|---|
| Reservatórios apoiado Santa Fé (R100:R85;R50) | 6.3 | Existência de vazamentos aparentes | Imediato |

**[RES-6.3] - Existência de vazamentos aparentes**

**Foto 1** - Evidência de vazamento aparente

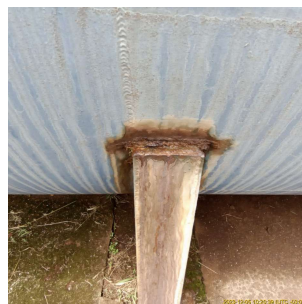
**Foto 2** - Evidência de vazamento aparente

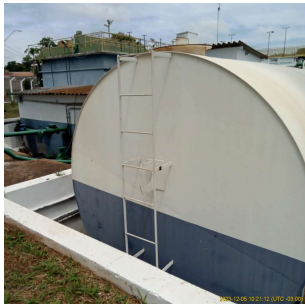
| LOCAL | ITE<br>M | NÃO CONFORMIDADE | PRAZO PARA<br>ADEQUAÇÃO |
|---|---|---|---|
| Reservatórios apoiado Santa Fé (R100:R85;R50) | 6.4 | Existência de locais sem guarda-corpos ou escadas ou em situação inadequada | Em até 180 dias |

[RES-6.4] - Existência de locais sem guarda-corpos ou escadas ou em situação inadequada

Foto 1 - Ausência de guarda-corpo

A SAEP deverá tomar as providências indicadas por profissional de segurança do trabalho.

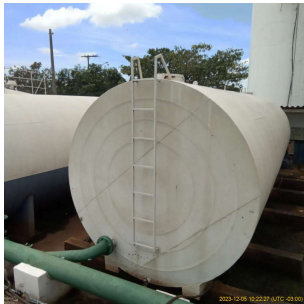
Foto 2 - Ausência de guarda-corpo
