## Relatório de Fiscalização

### RELATÓRIO DE FISCALIZAÇÃO TÉCNICA DOS SISTEMAS DE ÁGUA E ESGOTO DO MUNICÍPIO DE ORLÂNDIA

PRESTADOR: SANEAMENTO DE ORLÂNDIA SPE S/A (SANOR)

Americana, dezembro de 2023

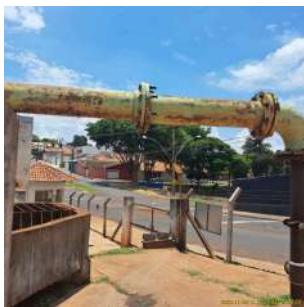
Existência de vazamento na tubulação de saída do poço.

**Foto 1** - Vazamento na junção da tubulação de saída do poço para o reservatório.

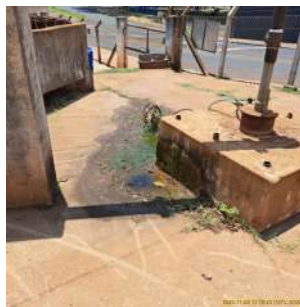
**Foto 2** - Piso molhado devido ao vazamento.

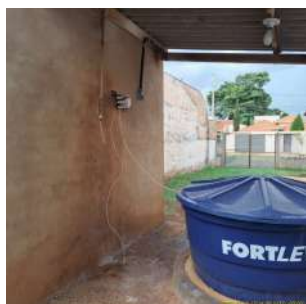
Ausência de tanque de contenção para produtos químicos (hipoclorito).

**Foto 1** - Tanque de armazenamento do hipoclorito de sódio sem bacia de contenção de vazamentos.

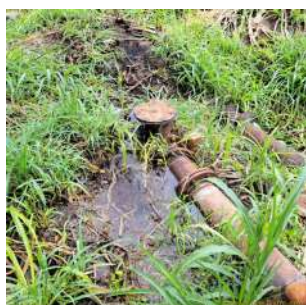
Há vazamentos na  
"ventosa" e na adutora  
que vai pro reservatório  
R6.

Foto 1 - Vazamento na adutora.

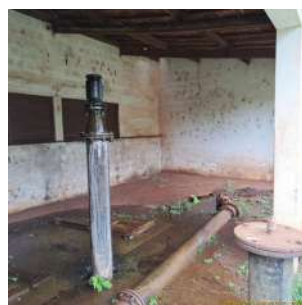
Foto 2 - Vazamento na estrutura vertical  
("ventosa") da adutora de recalque para o R6.

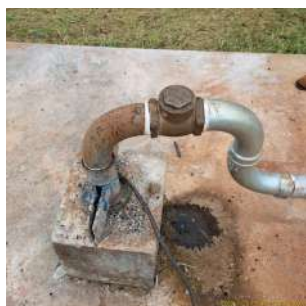
**Foto 1** - Vazamento na junção de tubulações no cavalete do poço.

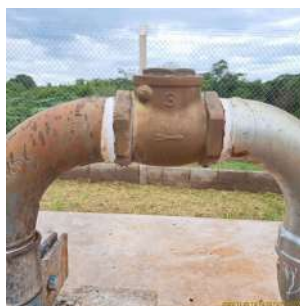
**Foto 2** - Detalhe do local do vazamento.

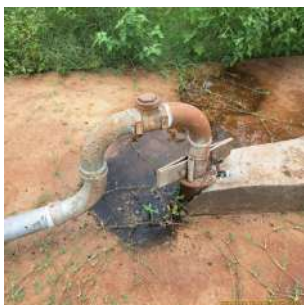
**Foto 5** - Detalhe para vazamento no poço.

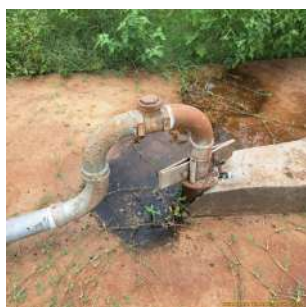
Vazamento na tubulação do cavalete do poço.

**Foto 1** - Detalhe do vazamento na tubulação do poço.

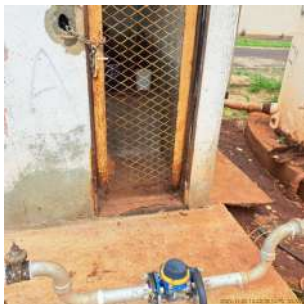
Além do estado de corrosão da porta de um dos abrigos (Foto 1), não há bacia de contenção para o tanque de hipoclorito utilizado para cloração da água do poço (Foto 2).

**Foto 1** - Porta de acesso ao abrigo em estado avançado de oxidação e corrosão.

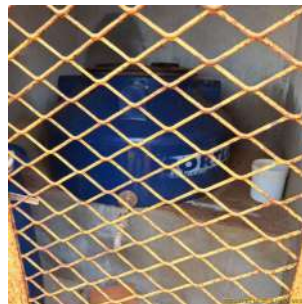
**Foto 2** - Ausência de bacia de contenção para o tanque de hipoclorito.

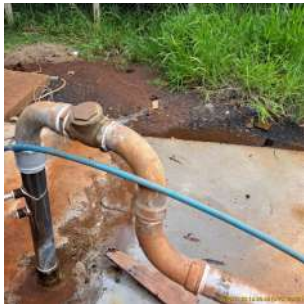
Vazamento intenso no cavalete do poço.

**Foto 1** - Vazamento intenso no cavalete do poço.

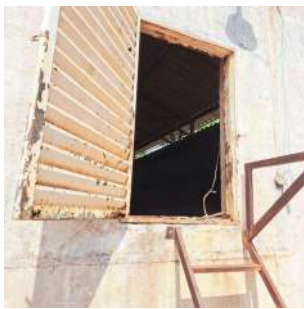
**Foto 1** - Tampa de inspeção com sinais de oxidação e corrosão.

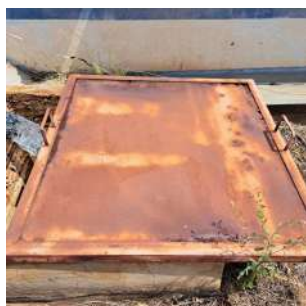
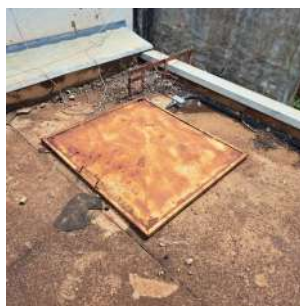
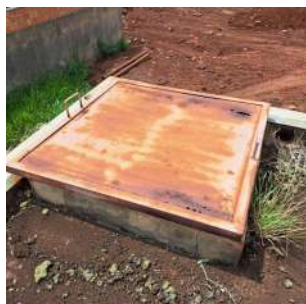
As tampas de inspeção apresentam avançado grau de oxidação/corrosão, sendo necessárias manutenções corretivas e preventivas.

**Foto 1** - Esta de oxidação e corrosão em uma das tampas de inspeção na cobertura do reservatório.

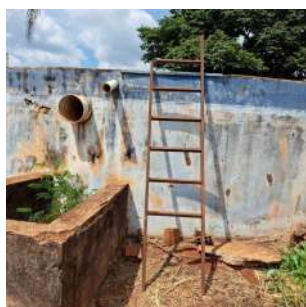
Escada de acesso à cobertura em estado avançado de corrosão, o que pode ocasionar um acidente. Recomenda-se a substituição da escada.

**Foto 1** - Escada de acesso à cobertura do reservatório.

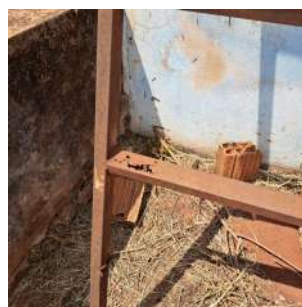
**Foto 2** - Detalhe de um dos pontos com corrosão na escada.

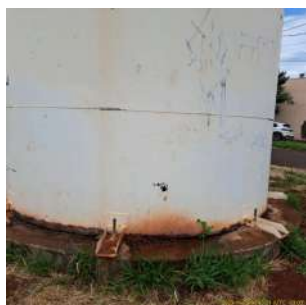
Foto 3 - Base do reservatório com oxidação e corrosão.

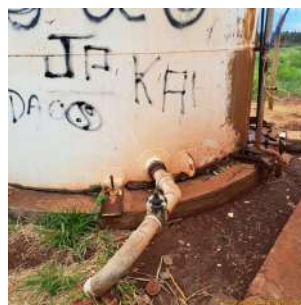
Foto 4 - Base do reservatório com oxidação e corrosão.

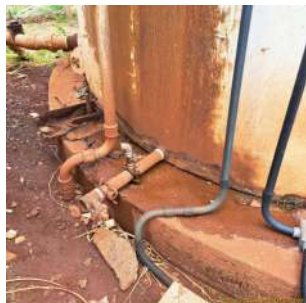
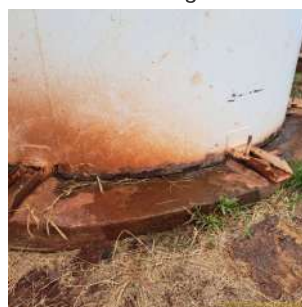
Há vazamentos tanto no registro mostrado na Foto 2 abaixo quanto em outros pontos da base do reservatório.

**Foto 1** - Detalhe dos vazamentos na base do reservatório.

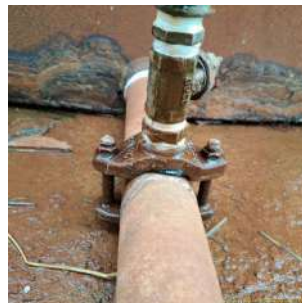
**Foto 2** - Vazamento no registro do reservatório.

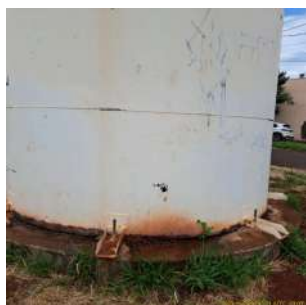
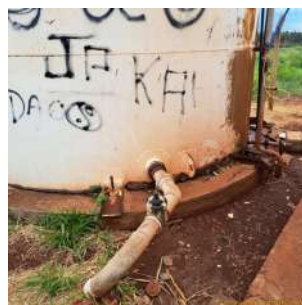
A base do reservatório apresenta diversos pontos com oxidação e corrosão, provavelmente devido aos vazamentos.

**Foto 1** - Base do reservatório com oxidação e corrosão.

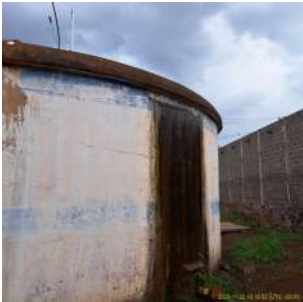
Foto 3 - Vista geral do reservatório apoiado, com detalhe para vazamentos na lateral.

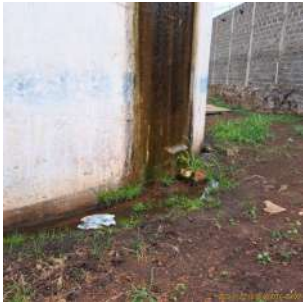
Foto 4 - Vista geral do reservatório apoiado, com detalhe para vazamentos na lateral.

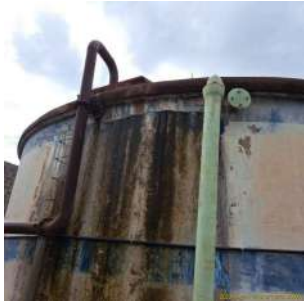
**Foto 7** - Vista geral do reservatório apoiado, com detalhe para vazamentos na lateral.

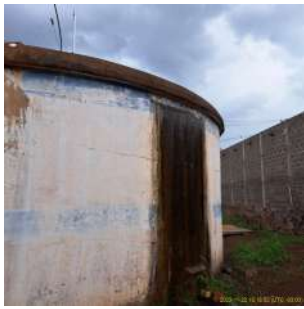
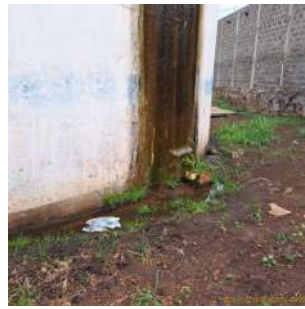
Há diversos locais com vazamentos expressivos nas laterais do reservatório.

**Foto 1** - Vazamentos na lateral do reservatório.

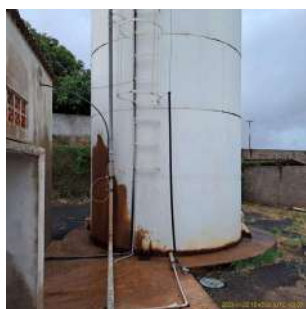
| [RES-6.14] Observações | A base do reservatório apresenta sinais de oxidação. Deve ser realizada manutenção preventiva para evitar corrosão e outras avarias na base. |

**Foto 1** - Marcas de oxidação na base do reservatório.

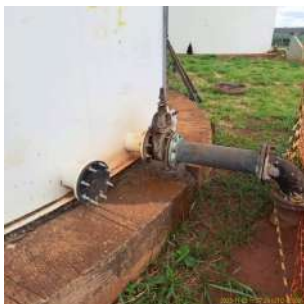
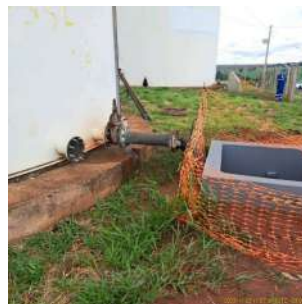
Vazamento no registro do reservatório.

**Foto 1** - Vazamento no registro de saída do reservatório.

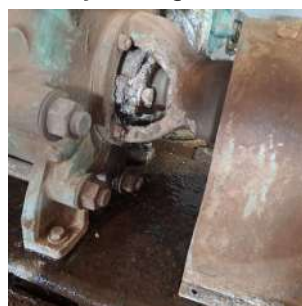
**Foto 4** - Detalhe da drenagem inadequada da água de lubrificação das gaxetas do conjunto central.

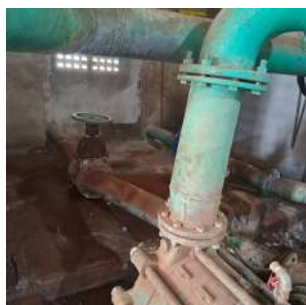
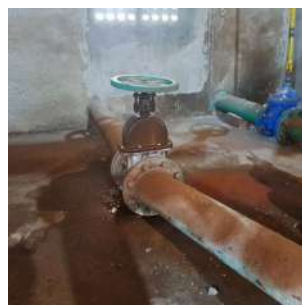
Vazamentos em registros dos conjuntos motobomba.

**Foto 1** - Vazamento em um dos registros da tubulação de entrada da EEAT 1.

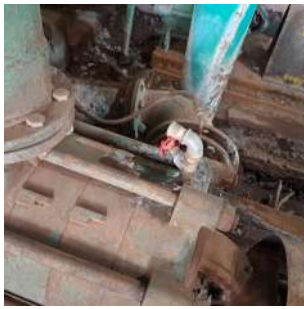
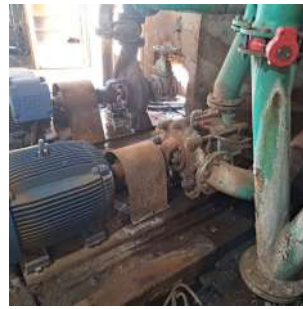
**Foto 3** - Vazamento em um dos registros do conjunto motobomba central.

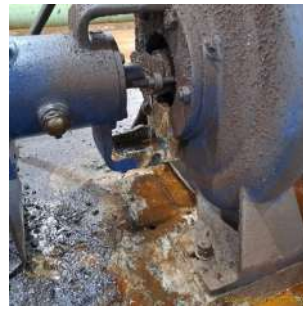
**Foto 2** - Detalhe da drenagem inadequada de água de lubrificação de gaxetas

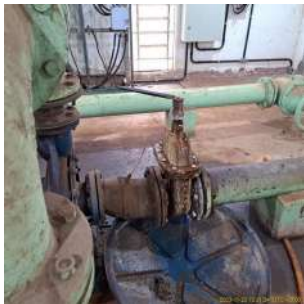
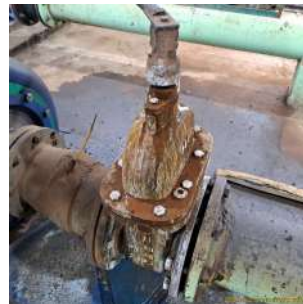
**Foto 1** - Há vazamentos no registro da tubulação do conjunto motobomba em operação no momento da fiscalização.

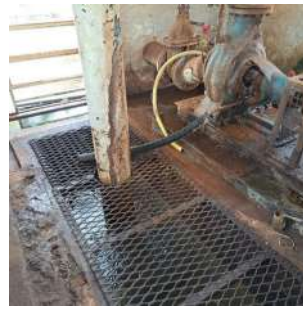
**Foto 2** - Detalhe da drenagem inadequada de água de lubrificação de gaxetas.

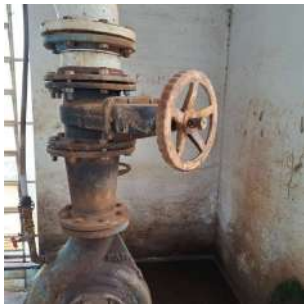
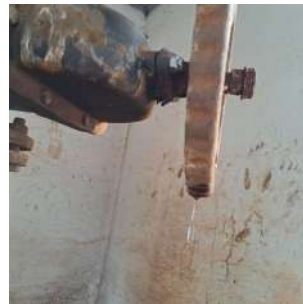
Além do vazamento excessivo da água de lubrificação de gaxetas, há vazamento no registro da tubulação do primeiro conjunto motobomba.

**Foto 1** - Vazamento no registro da tubulação do primeiro conjunto motobomba.

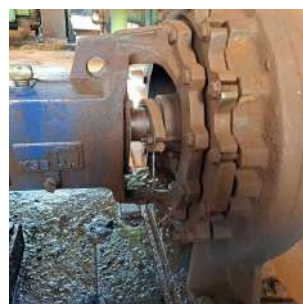
**Foto 2** - Detalhe da drenagem inadequada de água de lubrificação de gaxetas.

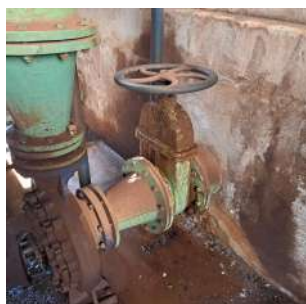
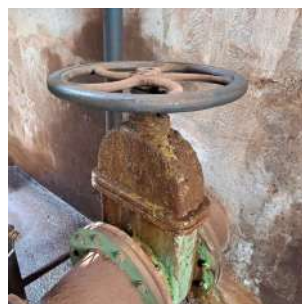
Vazamento em um dos registros da tubulação entre o reservatório R6 e a EEAT.

**Foto 1** - Vazamento no registro de um dos conjuntos motobomba.

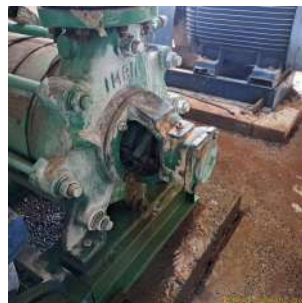
**Foto 4** - Detalhe da drenagem inadequada da água de lubrificação de gaxetas na parte posterior co equipamento.

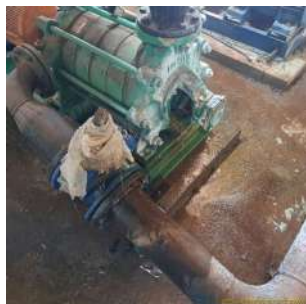
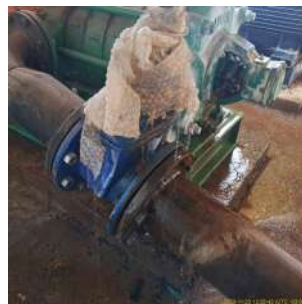
Vazamento no registro da tubulação de um dos conjuntos motobomba da EEAT 6 nova (mesmo conjunto com drenagem de água de lubrificação de gaxetas inadequada).

Foto 1 - Vazamento no registro da tubulação

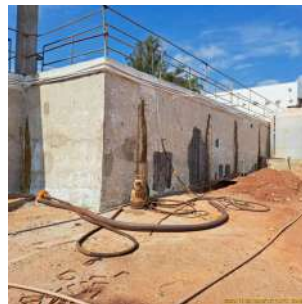
**Foto 17** - Vazamentos na lateral de módulos de decantação da ETA. No momento da fiscalização diversos pontos estavam em processo de reforma e reabilitação para adequação dos vazamentos.

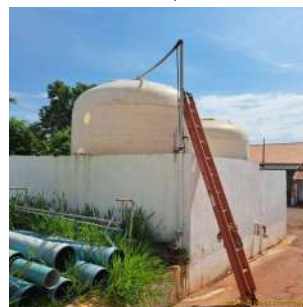
**Foto 4** - Ausência de identificação adequada do produto químico nos tanques ao lado do reservatório do sistema de combate a incêndios.

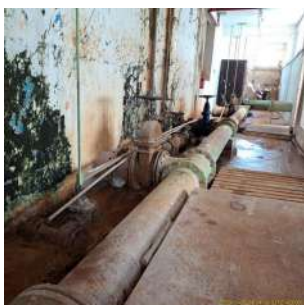
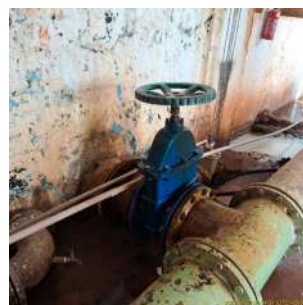
Existem diversos pontos de vazamento na ETA, tanto nos módulos de tratamento (em alvenaria) quanto das tubulações e registros.

**Foto 1** - Vazamentos nas tubulações/registros pós filtração.

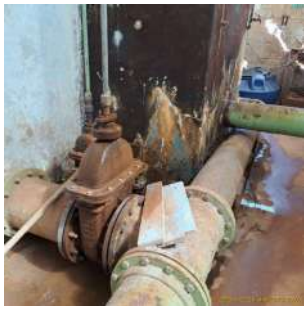
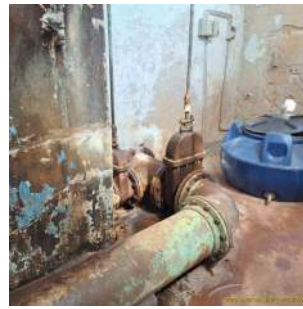
**Foto 3** - Piso molhado devido a vazamento em registro próximo ao tanque de hipoclorito.

**Foto 4** - Detalhe de vazamento em registro próximo ao tanque de hipoclorito.

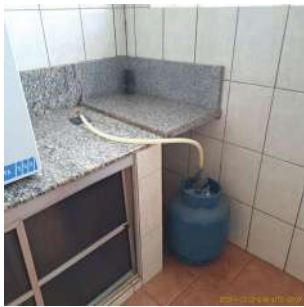
Diversos locais necessitam de adequação. Além dos vazamentos em diferentes pontos da alvenaria da ETA (já apontado em item específico), destaca-se a sala de preparo de cal (fotos abaixo) e aplicação de sulfato ferroso. Também deve ser adequada a bancada do laboratório para uso de bico de Bunsen, pois a disposição da mangueira de gás está inadequada e passível de acidente durante o uso.

**Foto 1** - Situação atual da bancada do laboratório e da mangueira do bico de Bunsen.

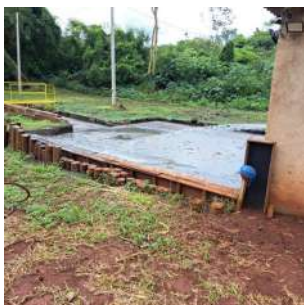
O tanque/poço de chegada do esgoto bruto não está devidamente impermeabilizado, possibilitando o contato do esgoto com o solo e sua provável infiltração e contaminação do entorno. É necessário a adequação da elevatória de modo a evitar a contaminação do lençol, uma vez que está relativamente próxima ao curso d'água - Ribeirão do Agudo.

**Foto 1** - Poço/tanque de chegada de esgoto bruto e de sucção da elevatória.
