**Relatório de Fiscalização 216/2023**

**RELATÓRIO DE FISCALIZAÇÃO TÉCNICA DOS SISTEMAS DE ÁGUA E ESGOTO DO MUNICÍPIO DE JUMIRIM**

PRESTADOR: Serviço de Água e Esgoto - Prefeitura de Jumirim

Americana, dezembro de 2023

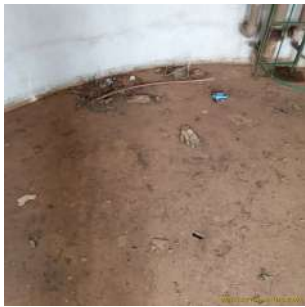
Foto 8 - Vestígios de presença inadequada na instalação - Reservatório Campo

Não conforme. "Não" = não está conforme. 1) Havia vestígios de presença inadequada no interior do reservatório - lata de cerveja e outras sujeiras, motivada por porta mantida aberta; . Para regularização, providenciar limpeza do local e fechamento da porta.

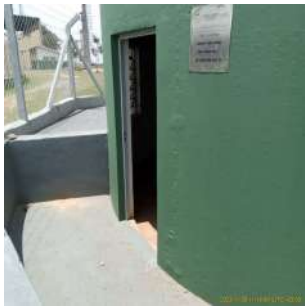
Foto 9 - Porta aberta - Reservatório Campo

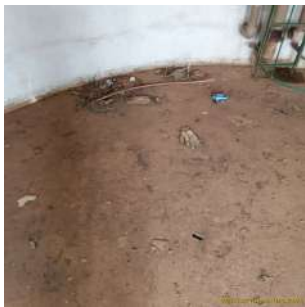
Foto 1 - Vestígios de presença inadequada na instalação - Reservatório Campo

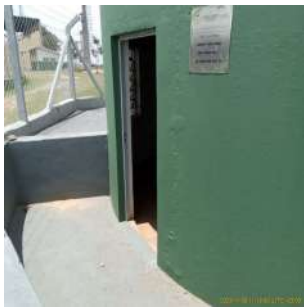
Foto 2 - Porta aberta - Reservatório Campo

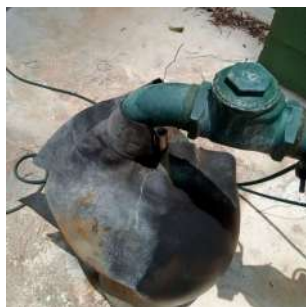
**Foto 5** - Estrutura improvisada para proteção do Poço NBaggio

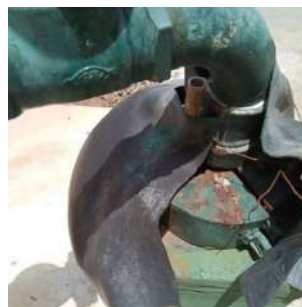
**Foto 6** - Tubo medidor de nível e câmara de ar envolvendo estrutura metálica corroída do Poço Baggio

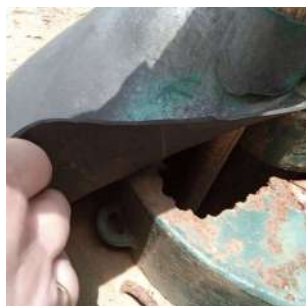
**Foto 7** - Evidência de estado avançado de corrosão do metal - Poço Baggio

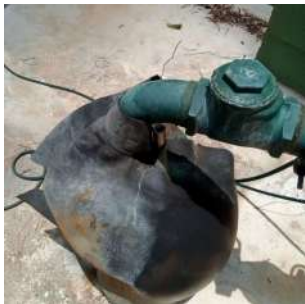
| [CSB-2.17] Observações | Estrutura de metal corroída no local de perfuração do Poço. O Prestador deve providenciar o reparo da estrutura no local onde se encontra o revestimento improvisado com câmara de ar. O prestador deve providenciar reforma para proteção da qualidade da água. |

Foto 1 - Revestimento improvisado sobre estrutura de metal corroída

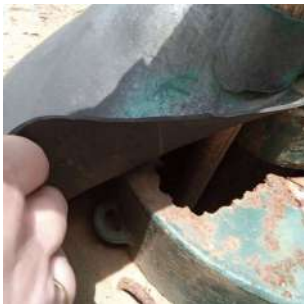
Foto 2 - Revestimento improvisado sobre estrutura de metal corroída (2)

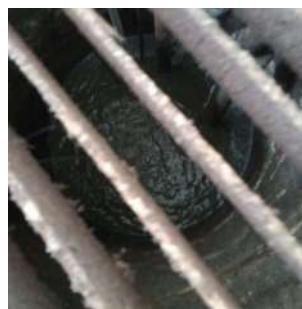
| Subsistema | Código Não Conforme | Item Não Conforme | Prazo |
|---|---|---|---|
| EEEB BAGGIO | EEE-7.5 | Ausência de gradeamento grosseiro | Em até 180 dias |

**Foto 5** - Chegada de esgoto bruto - ausência de peneiramento

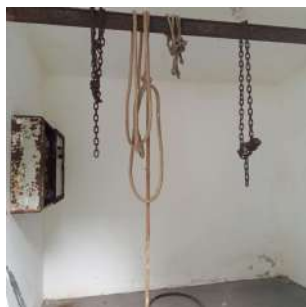
**Foto 6** - Corda para acesso à bomba

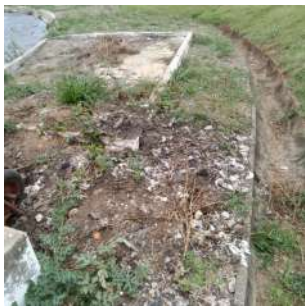
mau cheiro, insetos e roedores, acúmulo de água de chuva.

Foto 1 - Disposição inadequada dos resíduos de gradeamento ao chão
