## Relatório de Fiscalização

### RELATÓRIO DE FISCALIZAÇÃO TÉCNICA DOS SISTEMAS DE ÁGUA E ESGOTO DO MUNICÍPIO DE Atibaia

PRESTADOR: Saneamento Ambiental Atibaia

Americana, **Dezembro de 2023**

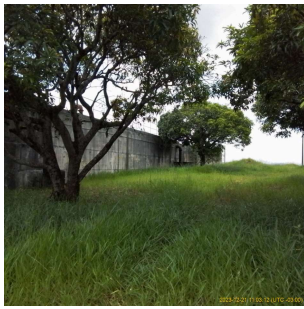
**Foto 3** - Falta de corte regular da grama do reservatório do Alvinópolis do Saae Atibaia.

| [RES-6.14] - Ausência de manutenção, limpeza, conservação e segurança | Não Conforme |
| [RES-6.14] Observações | Falta de corte regular da grama |

| Subsistema | Código Não Conforme | Item Não Conforme | Prazos |
|---|---|---|---|
| RES. ALVINÓPOLIS | RES-6.14 | Ausência de manutenção, limpeza, conservação e segurança | Imediato |

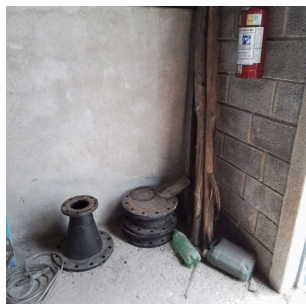
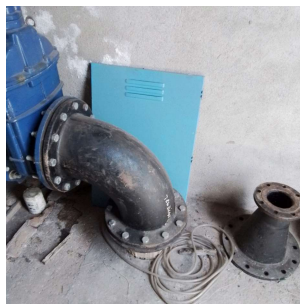
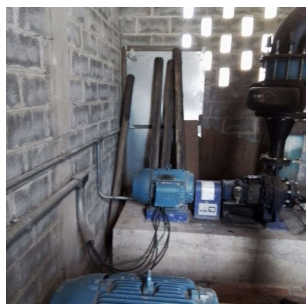
| [EEA-4.10] - Ausência de manutenção, limpeza, conservação e segurança | Não Conforme |

**Foto 1** - Materiais estranhos a operação do booster do Reservatório Zona alta do Saae Atibaia.

**Foto 2** - Materiais estranhos a operação do booster do Reservatório Zona alta do Saae Atibaia.

**Foto 3** - Materiais estranhos a operação do booster do Reservatório Zona alta do Saae Atibaia.

| Subsistema | Código Não Conforme | Item Não Conforme | Prazos |
|---|---|---|---|
| BOOSTER ZONA ALTA | EEA-4.10 | Ausência de manutenção, limpeza, conservação e segurança | Imediato |

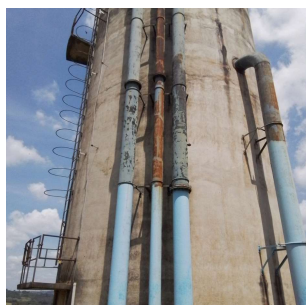
[RES-6.4] - Existência de locais sem guarda-corpos ou escadas ou em situação inadequada

Não Conforme

**Foto 1** - Guarda-corpo fora dos padrões adequados do Reservatório elevado da ETA Cerejeiras do Saae Atibaia.

| Subsistema | Código Não Conforme | Item Não Conforme | Prazos |
|---|---|---|---|
| RES. ELEVADO (ETA III - CEREJEIRAS) | RES-6.4 | Existência de locais sem guarda-corpos ou escadas ou em situação inadequada | Em até 180 dias |

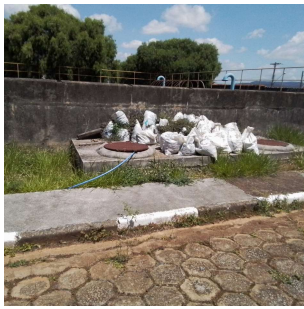
[RES-6.14] - Ausência de manutenção, limpeza, conservação e segurança

Não Conforme

**Foto 1** - Materiais estranhos a operação  
acondicionados externamente do Reservatório  
apoiado da ETA Cerejeiras do Saae Atibaia.

| Subsistema | Código Não Conforme | Item Não Conforme | Prazos |
|---|---|---|---|
| RES. APOIADO (ETA III - CEREJEIRAS) | RES-6.14 | Ausência de manutenção, limpeza, conservação e segurança | Imediato |

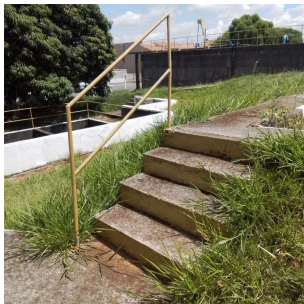
Não Conforme

**Foto 1** - Guarda-corpo sem fixação adequada da ETA Cerejeiras do Saae Atibaia.

| Subsistema | Código Não Conforme | Item Não Conforme | Prazos |
|---|---|---|---|
| ETA CEREJEIRAS | ETA-5.10 | Escadas e guarda-corpos existentes em condições inadequadas | Imediato |
