**Relatório de Fiscalização 219/2023**

**RELATÓRIO DE FISCALIZAÇÃO TÉCNICA DOS SISTEMAS DE ÁGUA E ESGOTO DO MUNICÍPIO DE  
BOM JESUS DOS PERDÕES**

PRESTADOR: Secretaria de Saneamento, Agropecuária e Meio Ambiente

Americana, dezembro de 2023

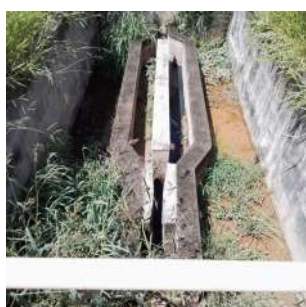
[EEE-7.5] - Ausência de gradeamento grosseiro

Não Conforme

**Foto 1** - Vista do tratamento preliminar da EEB.

Instalar sistema de gradeamento.

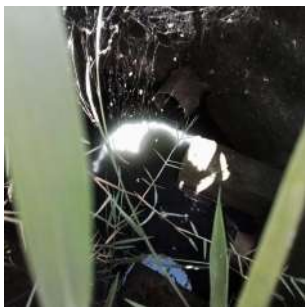
**Foto 3** - Caixa de chegada do tratamento preliminar sem gradeamento/cesto.

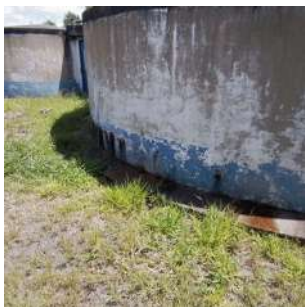
**[RES-6.3] - Existência de vazamentos aparentes**

Não Conforme

**Foto 1** - Vazamento na parede do reservatório, próximo ao chão.

Providenciar a correção dos vazamentos do reservatório.

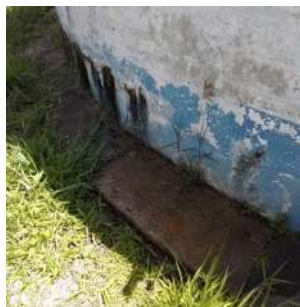
**Foto 2** - Vazamento na parede do reservatório. Chão molhado.

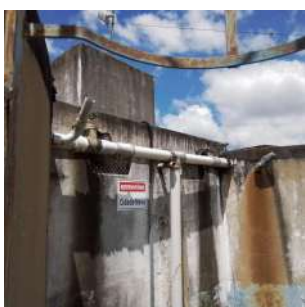
**[RES-6.9] - Inexistência de telas de proteção contra entrada de insetos e pequenos animais nas tubulações de ventilação**

Não Conforme

**Foto 1** - Extravasor sem tela de proteção.

Instalar tela de proteção nas aberturas do reservatório.

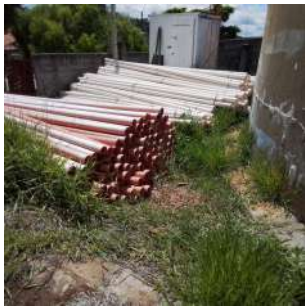
**[RES-6.14] - Ausência de manutenção, limpeza, conservação e segurança**

Não Conforme

Foto 1 - Mato no interior da área do reservatório.

Providenciar a roçagem do mato.

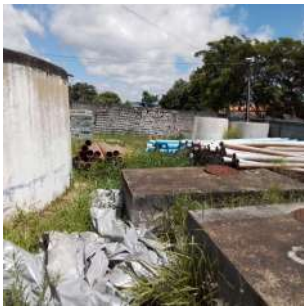
Foto 2 - Mato no interior da área do reservatório.

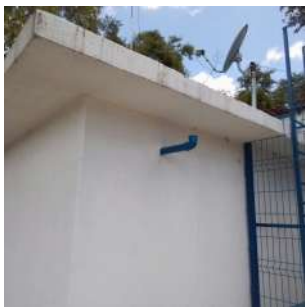
**Foto 1** - Extrator sem tela de proteção.

Providenciar e instalar tela de proteção nas aberturas do reservatório.

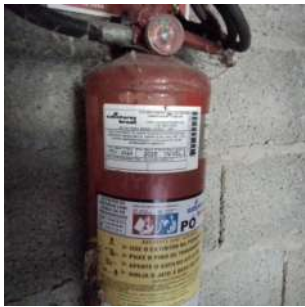
Foto 1 - Validade do extintor de incêndio da EEAB.

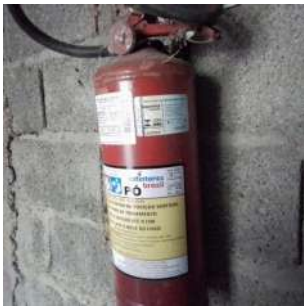
Foto 2 - Validade do extintor de incêndio da EEAB.

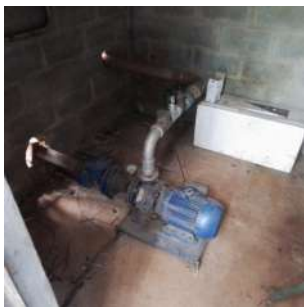
**Foto 1** - Conjunto moto bomba da EEA.

Providenciar conjunto  
moto bomba reserva.

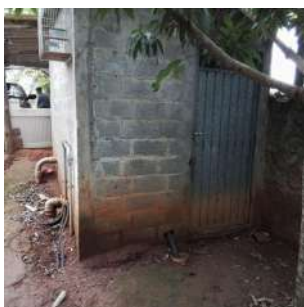
**Foto 1** - EEA sem identificação.

Providenciar placa de identificação para o local.

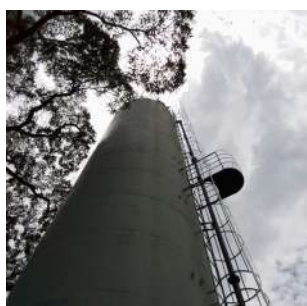
**Foto 1** - Extravasador sem tela de proteção.

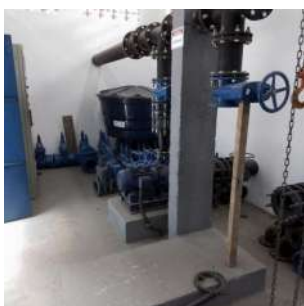
**Foto 1** - EEAT Hortênsia sem conjunto moto  
bomba reserva.

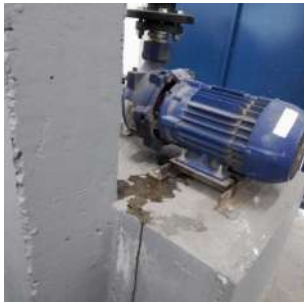
[EEA-4.8] - Existência de vazamentos aparentes

**Foto 1** - Vazamento na bomba.

Providenciar a correção do vazamento da EEAT Reservatório Elevado 2.

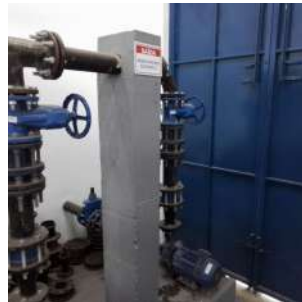
**Foto 2** - Vazamento na bomba.
