**Relatório de Fiscalização 220/2023**

**RELATÓRIO DE FISCALIZAÇÃO TÉCNICA DOS SISTEMAS DE ÁGUA E ESGOTO DO MUNICÍPIO DE LOUVEIRA**

PRESTADOR: SAE – SECRETARIA DE ÁGUA E ESGOTO DE LOUVEIRA

Em 12/12/2023 foram realizadas inspeções de campo nos subsistemas de água e esgoto para verificação de Não Conformidades, conforme Resolução ARES-PCJ nº 48 de 28/02/2014.

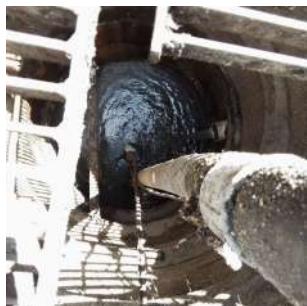
**Foto 1** - Poço de sucção com uma bomba.

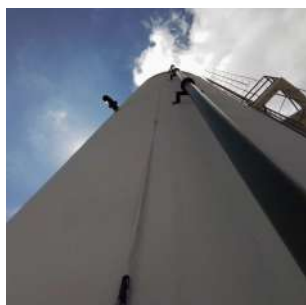
Não foi possível a visualização do Captor Franklin.

**Foto 1** - Condutor do SPDA.

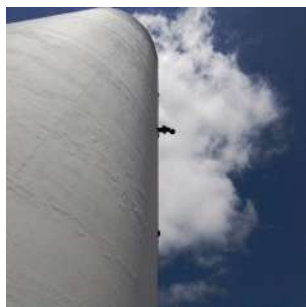
**Foto 2** - Captor Franklin não identificado.**[RES-6.9] - Inexistência de telas de proteção contra entrada de insetos e pequenos animais nas tubulações de ventilação**

Não Conforme

**Foto 1** - Extravador sem tela de proteção.

Instalar tela de proteção nas aberturas do reservatório.

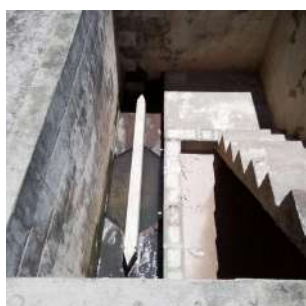
[EEE-7.5] - Ausência de gradeamento grosseiro

**Foto 1** - Tratamento preliminar sem gradeamento.

Instalar o sistema de gradeamento da EEEB.

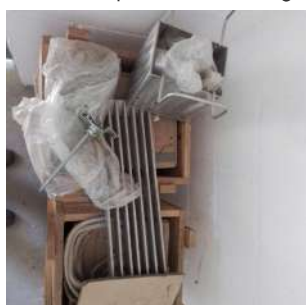
**Foto 3** - Grade aguardando instalação.

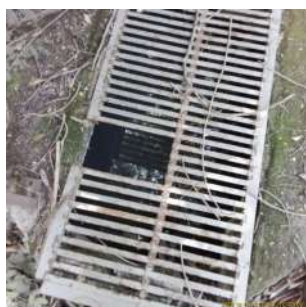
**[EEE-7.11] - Gradeamento grosseiro em condições inadequadas de operação**

**Foto 3** - Poço com acúmulo de esgoto aos fundos da EEEB.
