## Relatório de Fiscalização 222/2023

### RELATÓRIO DE FISCALIZAÇÃO TÉCNICA DOS SISTEMAS DE ESGOTO DO MUNICÍPIO DE RIO CLARO

PRESTADOR: BRK Ambiental Rio Claro

Verificação de Não Conformidades

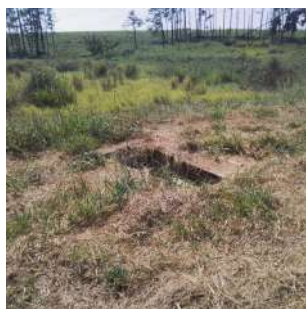
| [ETE-8.14] Observações | Há locais dentro da ETE com risco de queda e sem qualquer proteção, vide fotos 1, 2, 3 e 4. |

**Foto 1** - Local com risco de queda.

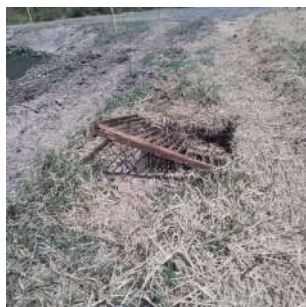
**Foto 3** - Local com risco de queda.

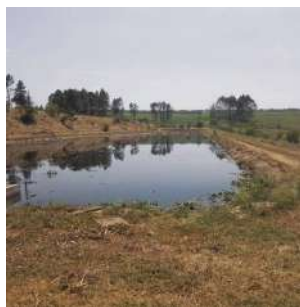
**Foto 4** - Cercamento sem a corda protetora (lagoa da cota inferior).

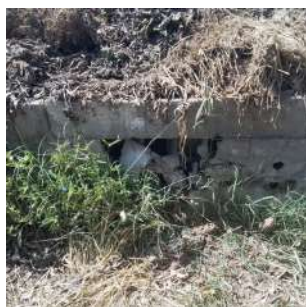
O espaço para contenção dos aguapés retirados das lagoas não está bem conservado. O esgoto residual neste material entra em contato direto com o solo.

**Foto 1** - Estrutura de contenção dos aguapés danificada.

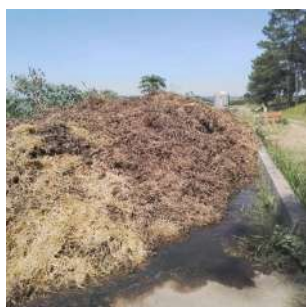
**Foto 3** - Detalhe do esgoto acumulado.

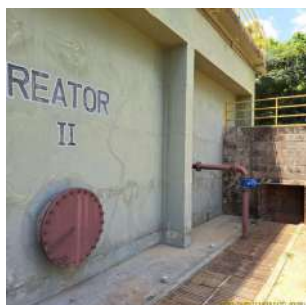
Existem diversos pontos com sinais de vazamentos nas paredes laterais dos reatores UASB. Recomenda a averiguação para identificação das causas estruturais de tais vazamentos e sua adequação. Há também vazamento no registro da tubulação de água potável próxima ao abrigo das centrífugas de lodo.

**Foto 1** - Identificação da parede lateral com vazamento no Reator UASB II.

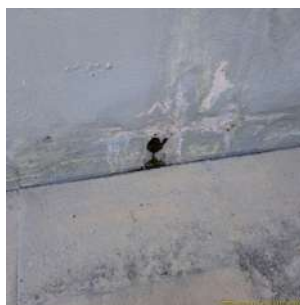
**Foto 2** - Vazamento da parede lateral do Reator UASB II.

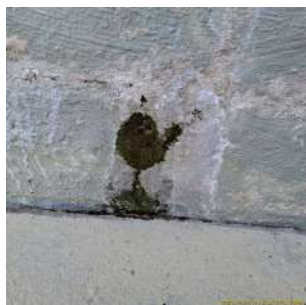
**Foto 3** - Detalhe do vazamento da parede lateral do Reator UASB II.

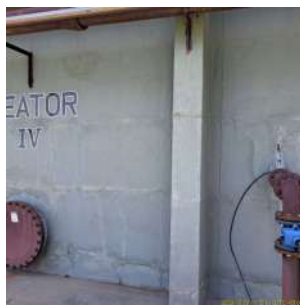
**Foto 4** - Identificação da parede lateral com vazamento no Reator UASB IV..

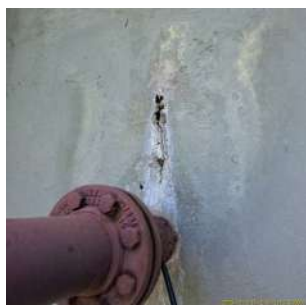
**Foto 5** - Vazamento da parede lateral do Reator UASB IV.

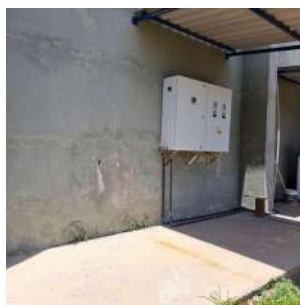
**Foto 6** - Parede do Reator UASB III (frente para os tanques de lodos ativados e ao lado dos antigos tanques de oxigênio) com vazamento.

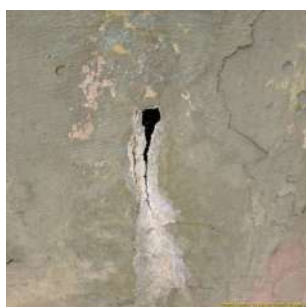
**Foto 7** - Detalhe do vazamento na parede do Reator UASB III (frente para os tanques de lodos ativados e ao lado dos antigos tanques de oxigênio).

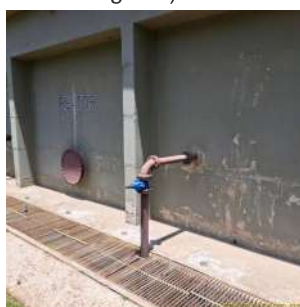
**Foto 8** - Vazamento na parede lateral do Reator UASB I, próximo ao piso.

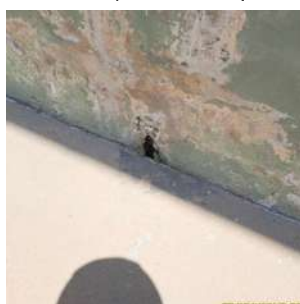
**Foto 9** - Detalhe do vazamento na parede lateral do Reator UASB I, próximo ao piso.

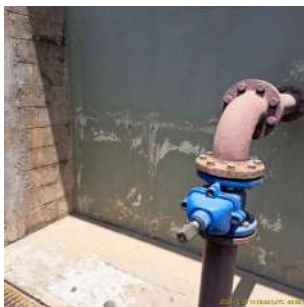
**Foto 10** - Sinais de possíveis vazamentos na parede lateral do Reator UASB I.

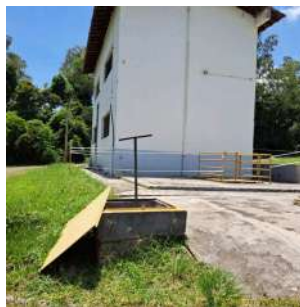
**Foto 11** - Caixa de registro de tubulação de água potável próxima ao abrigo das centrífugas de lodo.

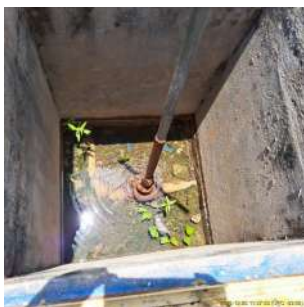
**Foto 12** - Vista interna da caixa de registro com vazamentos.

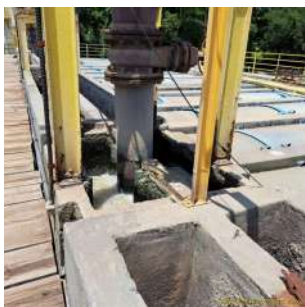
Há locais com sinais de oxidação e corrosão: na base das estruturas metálicas de suporte da tubulação de chegada do esgoto bruto na cobertura dos Reatores UASB; nos registros da parede lateral próxima ao Reator UASB II. Recomenda-se manutenção preventiva nos locais com oxidação. Há uma proteção improvisada em uma das passarelas sobre os tanques de aeração de lodos, no espaço onde antes, segundo informado pela BRK, ficava um aerador. Recomenda-se que

**Foto 1** - Oxidação da base da estrutura de sustentação da tubulação de chegada do esgoto bruto.

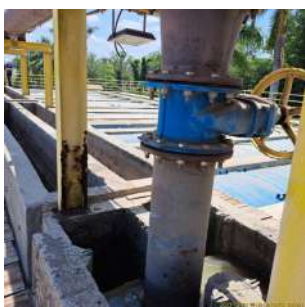
**Foto 3** - Oxidação da base da estrutura de sustentação da tubulação de chegada do esgoto bruto.

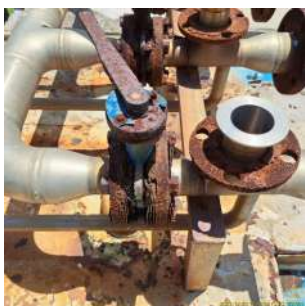
**Foto 5** - Oxidação dos registros da tubulação do futuro sistema de coleta e queima de gás dos Reatores UASB.

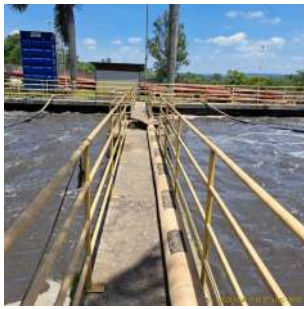
**Foto 8** - Passarela sobre os tanques de aeração de lodos (pós UASB), onde há cobertura inadequada de espaço onde antes havia aerador mecânico.

seja instalada uma cobertura definitiva e adequada no local.

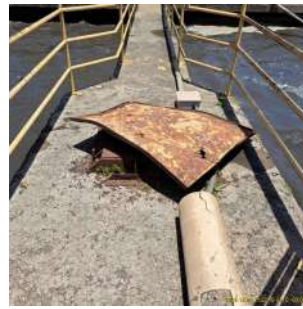
**Foto 9** - Passarela sobre os tanques de aeração de lodos (pós UASB), onde há cobertura inadequada de espaço onde antes havia aerador mecânico.

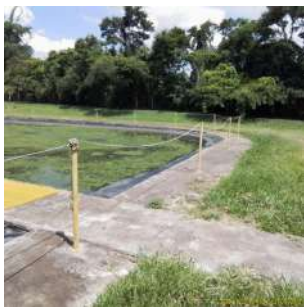
**Foto 1** - A lagoa dispõe de proteção em seu entorno, mas em um dos trechos (próximo à saída do efluente tratado) não há a corda inferior.

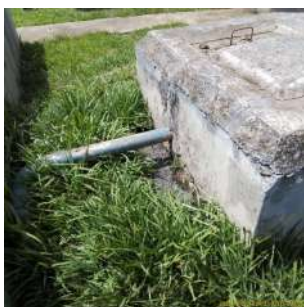
**Foto 1** - Indício de vazamento detectado junto à entrada dos reatores UASB.

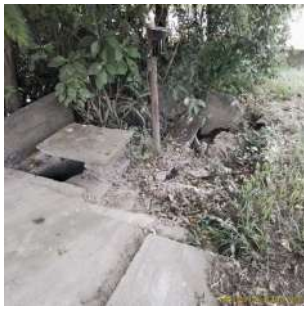
**Foto 1** - Próximo ao tratamento preliminar, foram identificadas estruturas danificadas. É necessário providenciar a manutenção no local.
