**Relatório de Fiscalização 214/2023**

**RELATÓRIO DE FISCALIZAÇÃO TÉCNICA DOS SISTEMAS DE ÁGUA DO MUNICÍPIO DE ITAPIRA****PRESTADOR: SERVIÇO AUTÔNOMO DE ÁGUA E ESGOTO DE ITAPIRA - SAAE ITAPIRA**

Verificação de Não-Conformidades nos Sistemas de Água e esgoto

Americana, dezembro de 2023

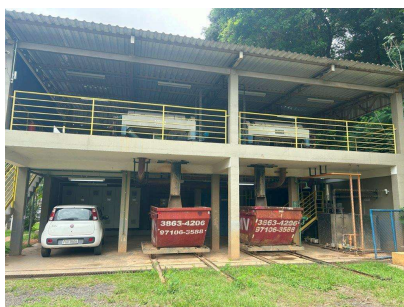
| Subsistema | Item | Não Conformidade | Prazo para adequação |
|---|---|---|---|
| ETA Itapira | 5.2<br>2 | Ausência de manutenção, limpeza, conservação e segurança - Sistema de lodo inoperante | Imediato |

O sistema de tratamento de lodo estava inoperante no momento da fiscalização

**Foto 1** - Sistema de tratamento de lodo

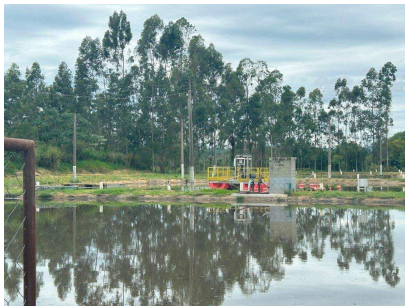
| Subsistema | Item | Não Conformidade | Prazo para adequação |
|---|---|---|---|
| ETE Sede | 8.2<br>9 | Ausência de manutenção, limpeza, conservação e segurança - Sistema de lodo inoperante | Imediato |

No momento da fiscalização, o sistema de tratamento de lodo estava inoperante.

Foto 1 - Sistema de tratamento de lodo

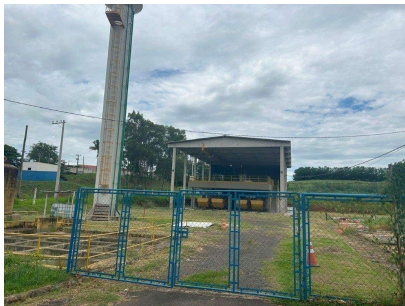
Foto 2 - Tratamento de lodo desativado

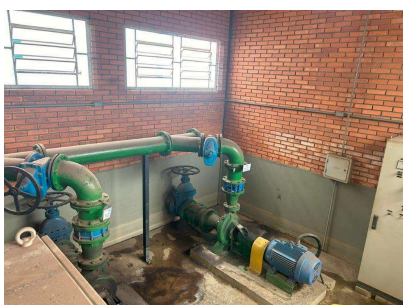
| Subsistema | Item | Não Conformidade | Prazo para adequação |
|---|---|---|---|
| EEAT ETA - Setor Prados | 4.7 | Drenagem inadequada de água de lubrificação de gaxetas | Em até 180 dias |

#### [EEA-4.7] - Drenagem inadequada de água de lubrificação de gaxetas

Foto 1 - Drenagem inadequada das gaxetas
