## Relatório de Fiscalização

### RELATÓRIO DE FISCALIZAÇÃO TÉCNICA DOS SISTEMAS DE ÁGUA E ESGOTO DO MUNICÍPIO DE CAPIVARI

PRESTADOR: SERVIÇO AUTÔNOMO DE ÁGUA E ESGOTO - SAAE CAPIVARI

Americana, janeiro de 2024

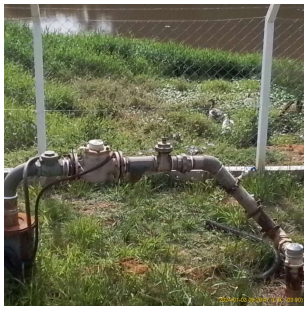
Vazamento na válvula após macromedidor.  
Consertar o vazamento.

**Foto 1** - Vazamento na válvula após macromedidor.

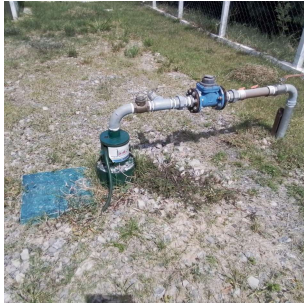
**Foto 1** - Poço sem laje.

Providenciar a laje de proteção do poço.

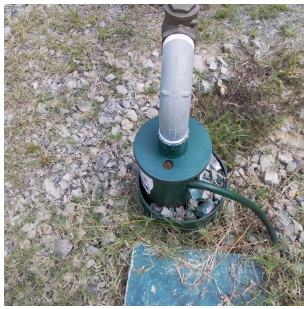
Foto 1 - Poço sem tubo de medição de nível.

Providenciar a  
instalação do tubo de  
medição de nível.

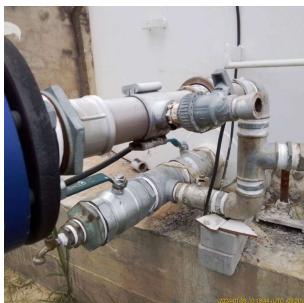
Vazamento na tomada de água bruta.  
Providenciar o conserto do vazamento.

**Foto 1** - Vazamento na tomada de água bruta.

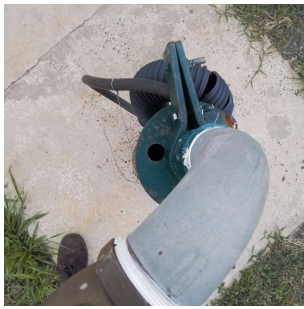
**Foto 1** - Poço sem tubo de medição de nível.

Providenciar a instalação do tubo de medição de nível.

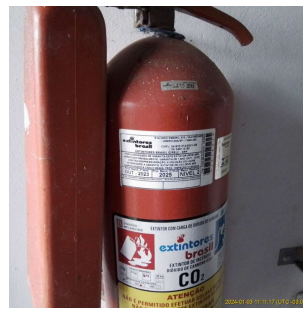
**Foto 2** - Validade de manutenção vencida.

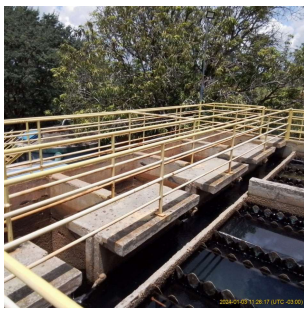
**Foto 1** - Guarda-corpo baixo na passarela de limpeza dos filtros.

Elevar a altura do guarda-corpo na passarela de limpeza dos filtros.

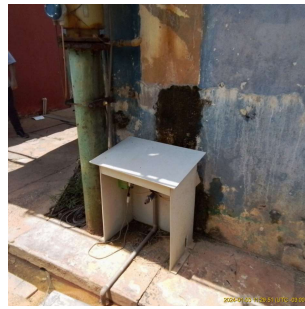
**Foto 2** - Vazamento na alvenaria da estrutura da ETA. Ponto 1.

Providenciar o conserto e impermeabilização dos tanques da ETA 2.

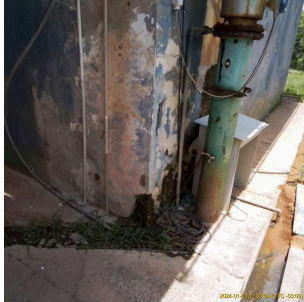
**Foto 3** - Vazamento na alvenaria da estrutura da ETA. Ponto 1.

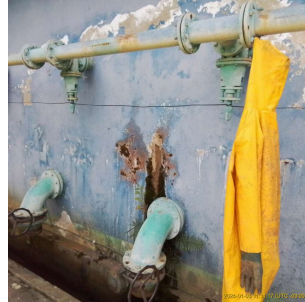
**Foto 4** - Vazamento na alvenaria da estrutura da ETA. Ponto 2.

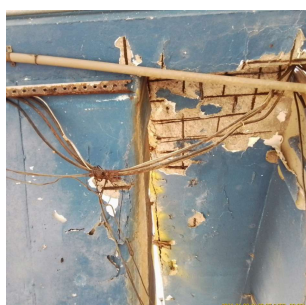
Foto 1 - Armação da estrutura exposta.

Providenciar a manutenção da alvenaria da ETA com o recobrimento da armação da estrutura.

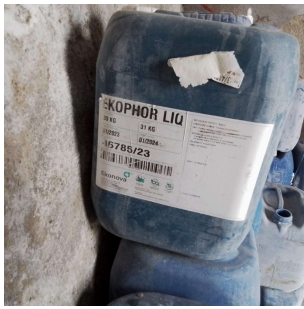
Foto 1 - Recipiente reaproveitado para transporte dos produtos químicos.

Demonstrar a validade dos produtos químicos.

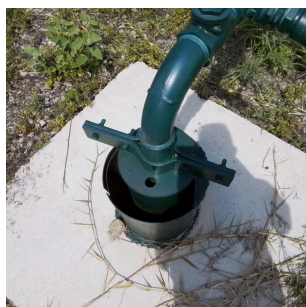
Foto 1 - Poço sem tubo de medição de nível.

Providenciar a instalação do tubo de medição de nível.
