**Relatório de Fiscalização 033/2024**

## Relatório de Fiscalização nos sistemas de água e esgoto e de Investimento

### RELATÓRIO DE FISCALIZAÇÃO TÉCNICA DOS SISTEMAS DE ÁGUA E ESGOTO DO MUNICÍPIO DE Iracemápolis

PRESTADOR: Prefeitura Municipal de Iracemápolis

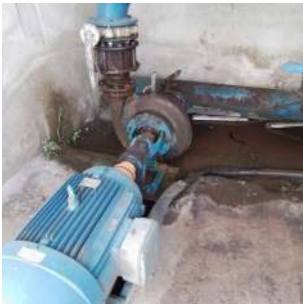
| [EEA-4.8] - Existência de vazamentos aparentes | Não Conforme |

Foto 1 - Vazamento na bomba da estação elevatória de água tratada dos reservatórios Ometto Pavan em Iracemápolis

| Subsistema | Código Não Conforme | Item Não Conforme | Prazos |
|---|---|---|---|
| <a href="#">EEAT OMETTO PAVAN I</a> | EEA-4.8 | Existência de vazamentos aparentes | Imediato |

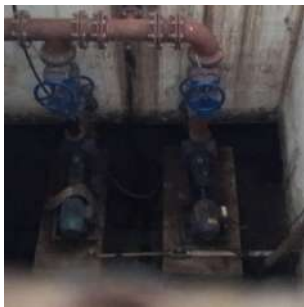
| [EEE-7.9] - Existência de vazamentos aparentes | Não Conforme |

**Foto 1** - Vazamentos nas bombas da Estação  
elevatória de efluente bruto Campos Verde em  
Iracemápolis

| Subsistema | Código Não Conforme | Item Não Conforme | Prazos |
|---|---|---|---|
| <a href="#">EEEB CAMPOS VERDE</a> | EEE-7.9 | Existência de vazamentos aparentes | Imediato |

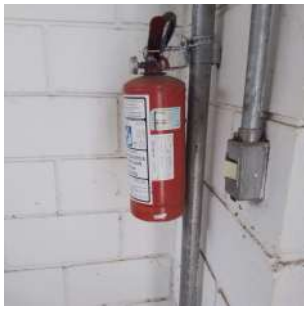
| [EEE-7.10] - Extintor de incêndio com validade expirada | Não Conforme |

**Foto 1** - Extintor de incêndio com validade  
expirada da Estação elevatória de efluente bruto  
Campos Verde em Iracemápolis

| Subsistema | Código Não Conforme | Item Não Conforme | Prazos |
|---|---|---|---|
| <a href="#">EEEB CAMPOS VERDE</a> | EEE-7.10 | Extintor de incêndio com validade expirada | Imediato |

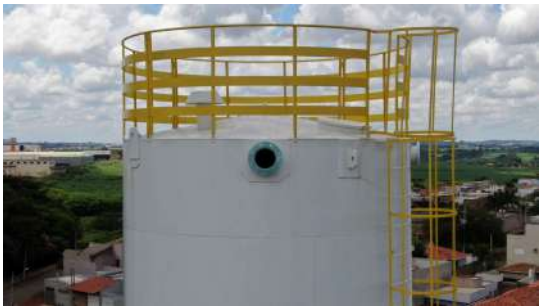
| [RES-6.9] - Inexistência de telas de proteção contra entrada de insetos e pequenos animais nas tubulações de ventilação | Não Conforme |

**Foto 1** - Inexistência de tela de proteção na tubulação de ventilação do reservatório elevado  
Campo Verde em Iracemápolis

| Subsistema | Código Não Conforme | Item Não Conforme | Prazos |
|---|---|---|---|
| <a href="#">CAMPO VERDE</a> | RES-6.9 | Inexistência de telas de proteção contra entrada de insetos e pequenos animais nas tubulações de ventilação | Imediato |

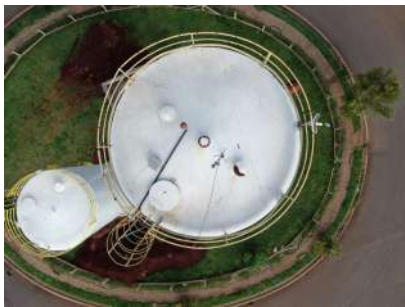
[RES-6.10] - O reservatório não possui tampas de inspeção em boas condições

**Foto 1** - Vista superior por drone do reservatório  
Campo Verde em Iracemápolis

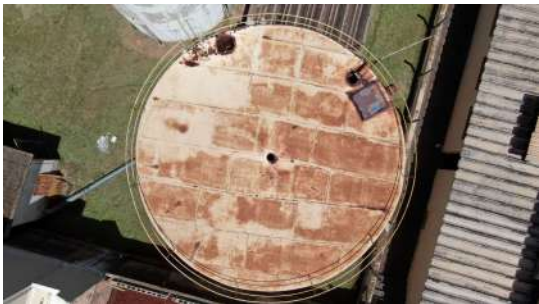
Foto 1 - Vista superior por drone do Reservatório apoiado Ometto Pavan em Iracemápolis

| Subsistema | Código Não Conforme | Item Não Conforme | Prazos |
|---|---|---|---|
| <a href="#">OMETTO PAVAN I</a> | RES-6.10 | O reservatório não possui tampas de inspeção em boas condições | Imediato |

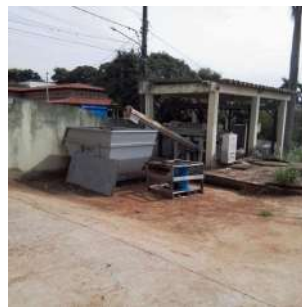
[ETA-5.2] - Ausência de tratamento e/ou destinação correta do lodo

**Foto 2** - Centrifuga do Tratamento de lodo não operante da ETA de Iracemápolis

| Subsistema | Código Não Conforme | Item Não Conforme | Prazos |
|---|---|---|---|
| <a href="#">ETA - IRACEMÁPOLIS</a> | ETA-5.2 | Ausência de tratamento e/ou destinação correta do lodo | Em até 180 dias |

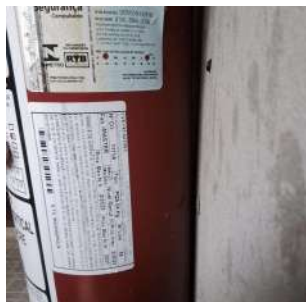
**[EEA-4.7] - Drenagem inadequada de água de lubrificação de gaxetas****Conforme****[EEA-4.8] - Existência de vazamentos aparentes****Conforme****[EEA-4.9] - Extintor de incêndio com validade expirada****Não Conforme****Fotos de [EEA-4.9]**

**Foto 1** - Extintor com validade expirada na Estação elevatória de água bruta da Captação Boa vista

| Subsistema | Código Não Conforme | Item Não Conforme | Prazos |
|---|---|---|---|
| <a href="#">EEAB REPRESA BOA VISTA</a> | EEA-4.9 | Extintor de incêndio com validade expirada | Imediato |
