FISCALIZAÇÃO NOS SISTEMAS DE ÁGUA E ESGOTO

### RELATÓRIO DE FISCALIZAÇÃO TÉCNICA DOS SISTEMAS DE ÁGUA E ESGOTO DO MUNICÍPIO DE TAMBAÚ

PRESTADOR: DEPARTAMENTO MUNICIPAL DE ÁGUA E ESGOTO DE TAMBAÚ - DEMAET

Americana, março de 2024

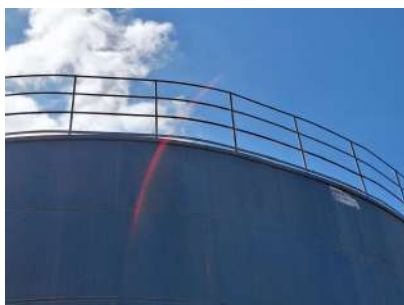
**Foto 1** - Guarda-corpos no topo do reservatório

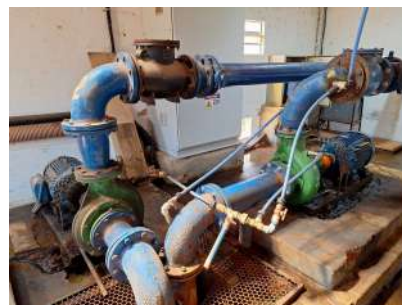
Foto 4 - Conjuntos motobomba de alimentação do RES ELEVADO

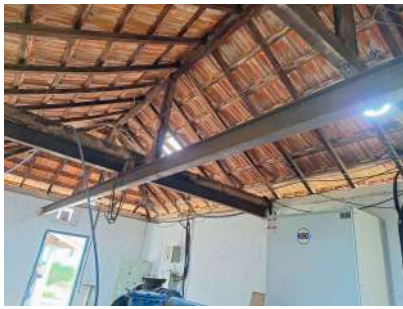
**Foto 1** - Trave para auxílio da manutenção da Estação Elevatória

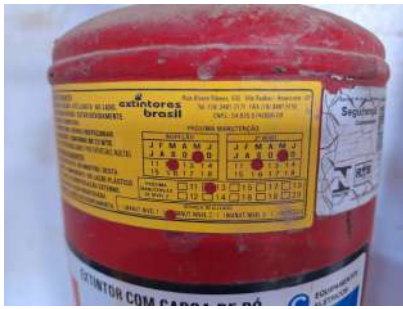
Extintor de incêndio com validade expirada, estando vencido a mais de dez anos

Foto 1 - Extintor de incêndio com validade expirada

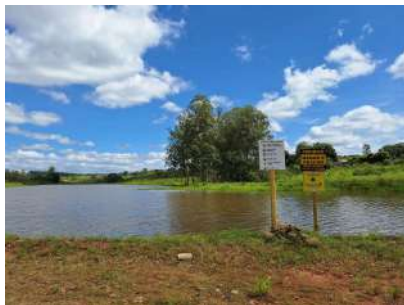
**Foto 3** - Represa da Arrependida - Avisos e visão geral

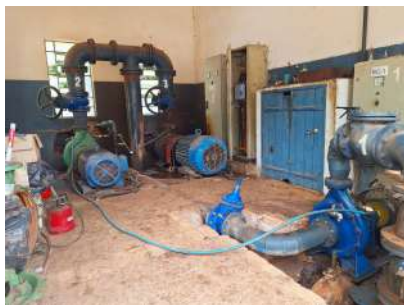
**Foto 5** - Conjuntos motobomba da captação

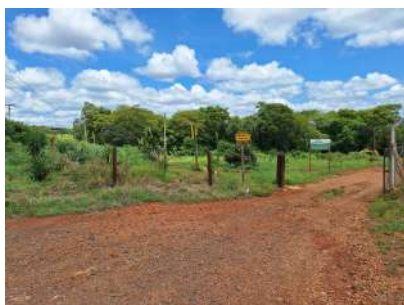
**Foto 1** - Entrada da área da captação com cercamento

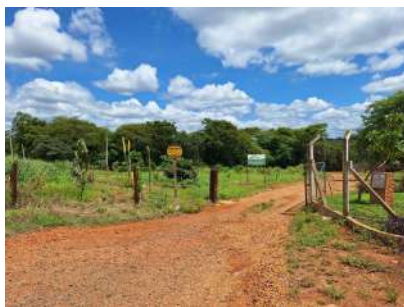
Embora haja placa na beirada da represa, não há identificação do subsistema anterior ao cercamento, a partir de onde o público não deve atravessar.

**Foto 1** - Entrada da área da captação, ausência de identificação

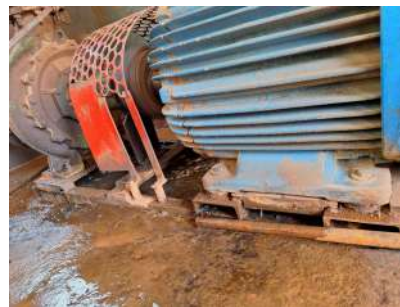
Observação de pelo menos 5 focos de vazamento, considerando apenas a bomba que se encontrava em funcionamento no momento da fiscalização.

**Foto 2** - Detalhe de vazamento em bomba

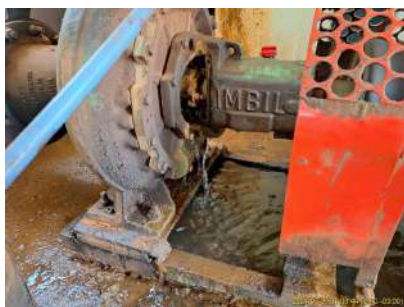
**Foto 3** - Detalhe segundo ponto de vazamento na bomba

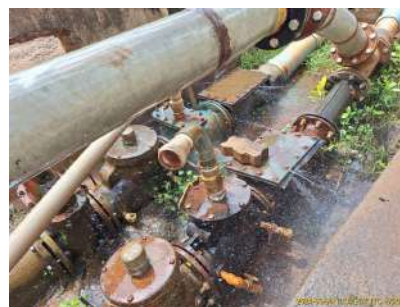
**Foto 4** - Vazamentos na Tubulação da adutora à direita

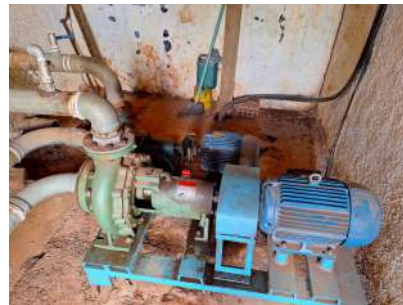
**Foto 4** - Conjuntos motobomba - Booster dos  
Reservatórios Saleme 1 e 2

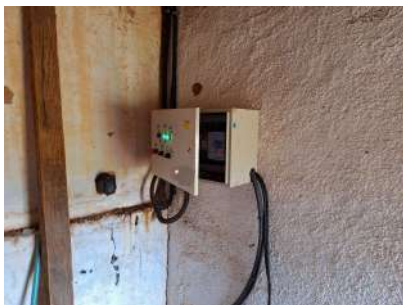
**Foto 5** - Painel de controle do acionamento das  
bombas

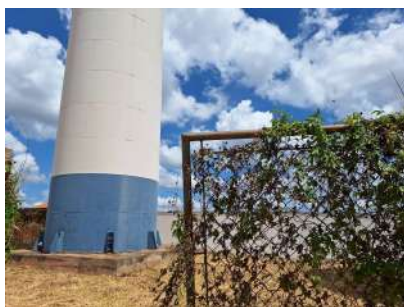
Não há qualquer  
identificação na área

**Foto 1** - Entrada da área do reservatório, sem  
qualquer tipo de identificação.

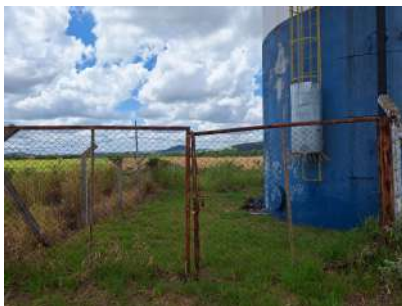
Não há qualquer tipo de identificação na área, não há nenhum tipo de pintura a partir da qual se tome conhecimento do prestador.

**Foto 1** - Entrada do Reservatório Flórida - ausência de identificação

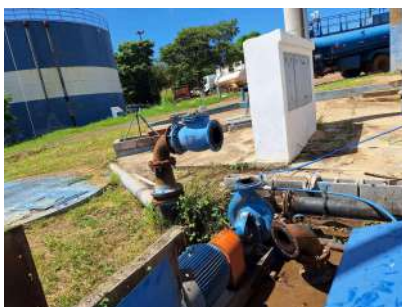
Não havia conjunto motobomba reserva. No momento da inspeção a bomba estava em manutenção, não havendo recalque para o Reservatório Apoiado.

**Foto 1** - Ausência de bomba reserva e bomba em manutenção
