**Relatório de Fiscalização** 038/2024

FISCALIZAÇÃO NOS SISTEMAS DE ÁGUA E ESGOTO

**RELATÓRIO DE FISCALIZAÇÃO TÉCNICA DOS SISTEMAS DE ÁGUA E ESGOTO DO MUNICÍPIO DE CERQUILHO****PRESTADOR: SERVIÇO AUTÔNOMO DE ÁGUA E ESGOTO DE CERQUILHO - SAAEC**

Americana, março de 2024

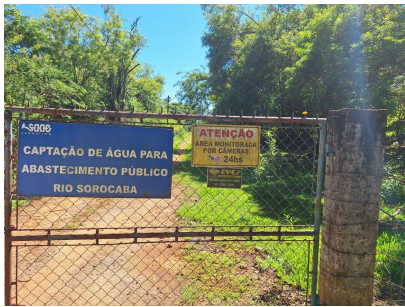
Foto 1 - Identificação da área

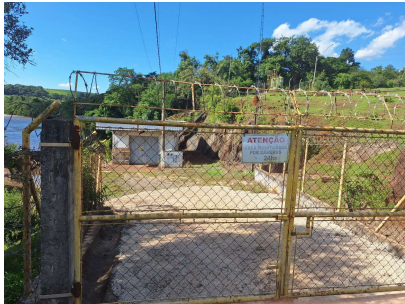
Foto 3 - Segundo portão de entrada da área

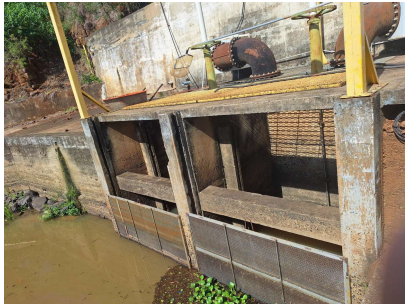
Foto 4 - Grades de retenção de materiais sólidos.

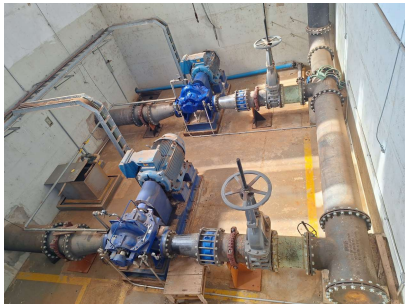
Foto 6 - Conjuntos motobomba: duas unidades que funcionam alternadamente
