**Relatório de Fiscalização** 058/2024

**RELATÓRIO DE FISCALIZAÇÃO TÉCNICA DOS SISTEMAS DE ÁGUA E ESGOTO DO MUNICÍPIO DE  
MOGI DAS CRUZES**

PRESTADOR: SEMAE

**Verificação de Não Conformidades**

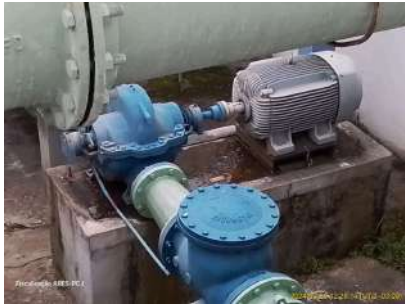
Foto 1 - Vazamento no sistema de bombeamento para a filtração auxiliar.

| [ETA-5.13] Observações | Corrigir o vazamento no bombeamento de água para a filtração auxiliar. |

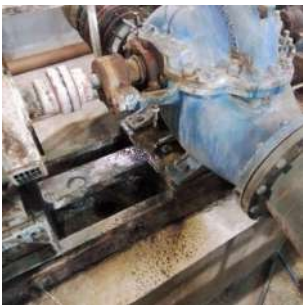
A tubulação usada na drenagem está com vazamentos, sendo necessária a sua troca ou reparo.

Foto 1 - Detalhe da tubulação de drenagem com vazamento.

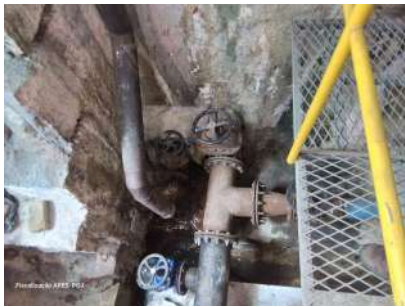
Vazamento grande na parede proveniente do Reservatório ETA Centro I e II. Não Conformidade apontada na ficha do reservatório.

Foto 1 - Vazamento no interior do abrigo do booster proveniente da parede do reservatório ETA Centro I e II.

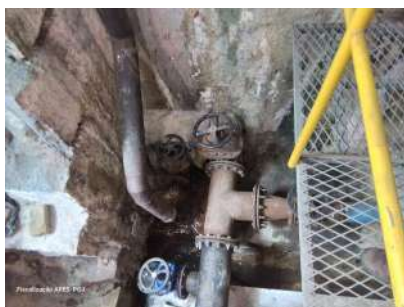
2.200m<sup>3</sup>,  
compartimentado em  
dois volumes de  
1.100m<sup>3</sup>. Há indícios de  
vazamentos nas  
laterais do reservatório  
(próximo à EEA RB 1-I  
e ao escritório  
administrativo).  
Recomenda-se a  
verificação da  
integridade da estrutura  
nesses locais.

**Foto 1** - Vazamento na parede no interior do abrigo do Booster Centro e EEA RB1 I.

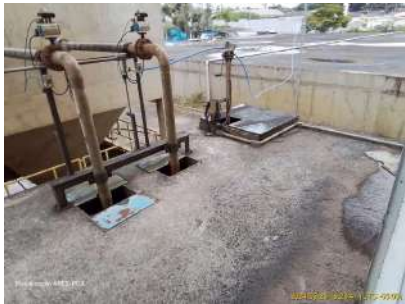
Foto 1 - Tanque de equalização do lodo sem guarda-corpo.

Providenciar guarda-corpo no tanque de equalização do lado no sistema de centrifugação.

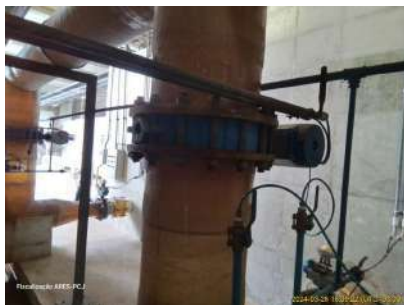
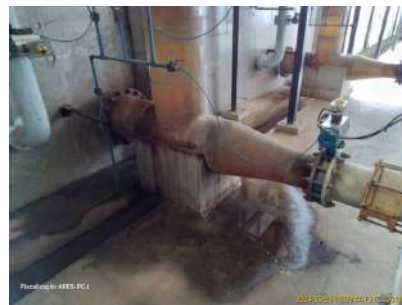
**Foto 1 - Vazamento na saída do filtro 3.**

**Foto 2 - Vazamento na saída do filtro 3.**

Providenciar a correção dos vazamentos nas saídas dos filtros 3 e 4 e na tubulação do sistema de retrolavagem entre o bombeamento e os filtros.

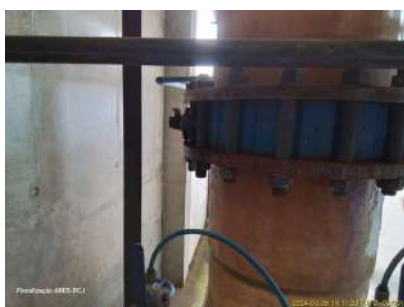
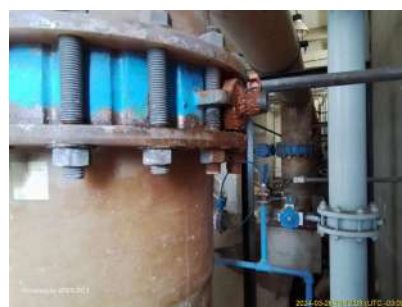
**Foto 3 - Vazamento na saída do filtro 4.**

**Foto 4 - Vazamento na saída do filtro 4.**

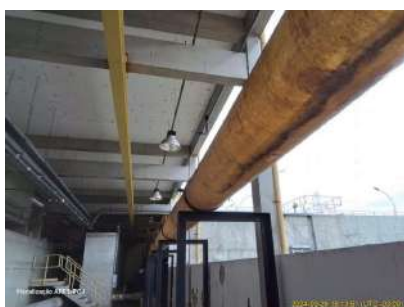
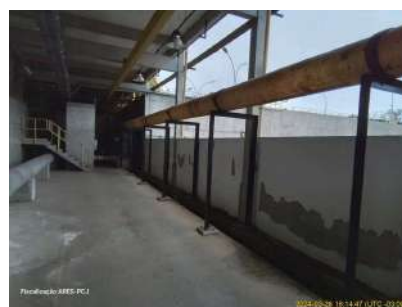
**Foto 5 - Vazamento na linha de recalque para lavagem dos filtros.**

**Foto 6 - Vazamento na linha de recalque para lavagem dos filtros.****[ETA-5.14] - Extintor de incêndio com validade expirada****Conforme****Fotos de [ETA-5.14]**

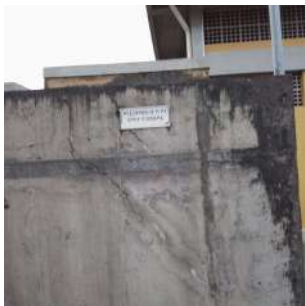
Há identificação no local mas muito deteriorada. É necessário fazer a troca da placa.

Foto 1 - Detalhe da placa de identificação deteriorada.

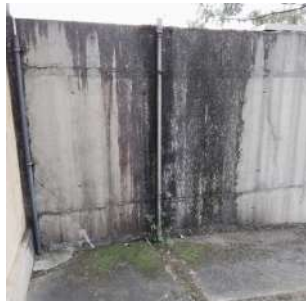
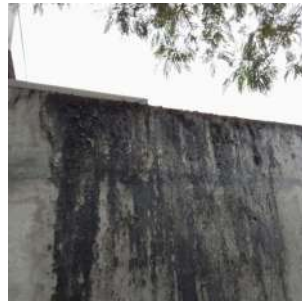
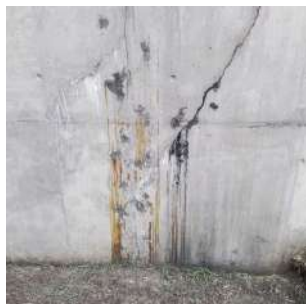
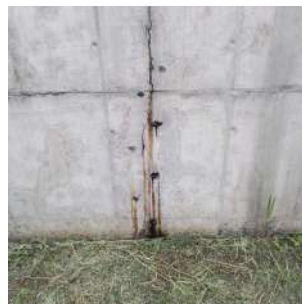
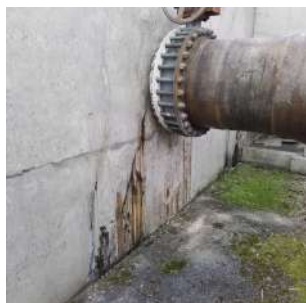
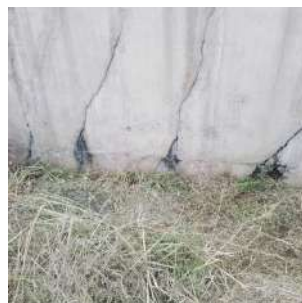
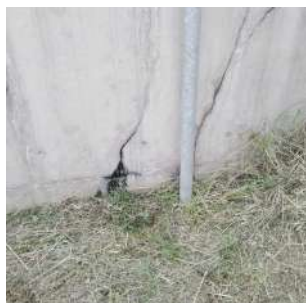
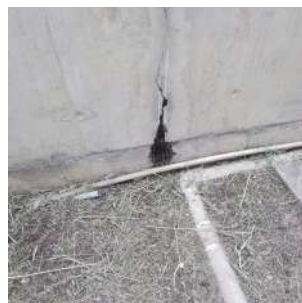
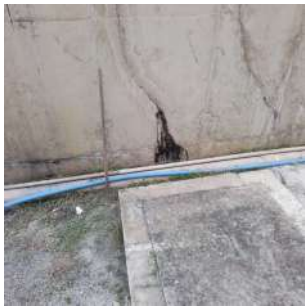
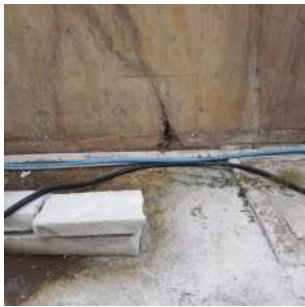
Há diversos pontos e rachaduras com vazamento aparente ao longo do reservatório, incluindo aqueles dentro da casa da elevatória ao lado. É

**Foto 1** - Vazamento 1 (próximo à EEA).

**Foto 2** - Vazamento 2 (próximo ao muro).

**Foto 3** - Vazamento 3.

**Foto 4** - Vazamento 4.

**Foto 5** - Vazamento 5.

**Foto 6** - Vazamento 6.

**Foto 7** - Vazamento 7.

**Foto 8** - Vazamento 8.

Foto 9 - Vazamento 9.

Foto 10 - Vazamento 10.

necessário fazer a manutenção adequada e encaminhar relatório fotográfico com a solução de todos os vazamentos indicados.

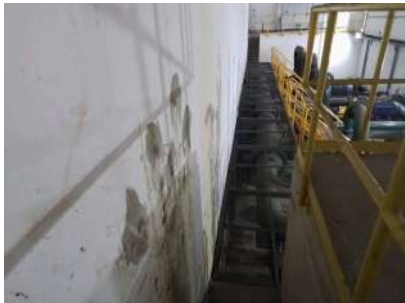
Foto 11 - Vazamento aparente dentro da casa da EEA, junto à parede que separa o reservatório da EEA.

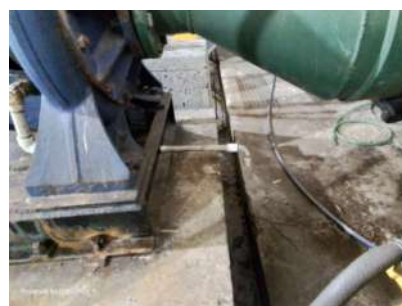
**Foto 2** - Detalhe 2 da canaleta de drenagem das gaxetas.

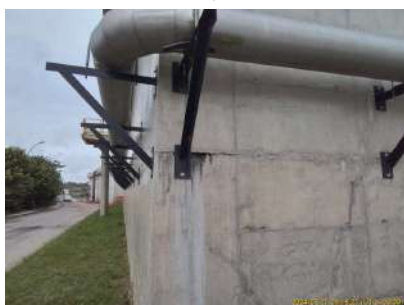
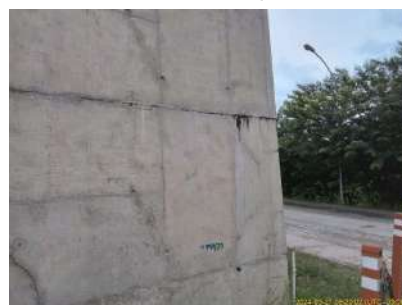
**Foto 3** - Vazamento 3 identificado em uma das esquinas do tanque 2.

**Foto 4** - Vazamento 4 identificado em uma das esquinas do tanque 2.
