FISCALIZAÇÃO NOS SISTEMAS DE ÁGUA E ESGOTO

### RELATÓRIO DE FISCALIZAÇÃO TÉCNICA DOS SISTEMAS DE ÁGUA E ESGOTO DO MUNICÍPIO DE LIMEIRA

PRESTADOR: BRK AMBIENTAL LIMEIRA

Americana, abril de 2024

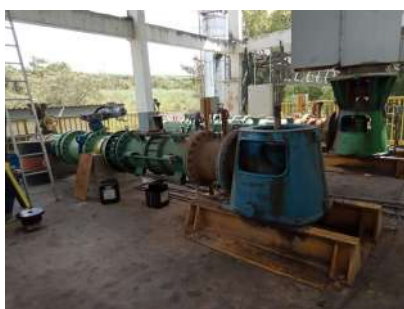
[EEA-4.3] - Ausência de conjunto moto bomba reserva

Não Conforme

**Foto 1** - Ausência de conjunto motor-bomba reserva

| Subsistema | Item | Não Conformidade | Prazo para adequação |
|---|---|---|---|
| EEAB SÃO LUCAS | EEA-4.3 | Ausência de conjunto moto bomba reserva | Em até 180 dias |

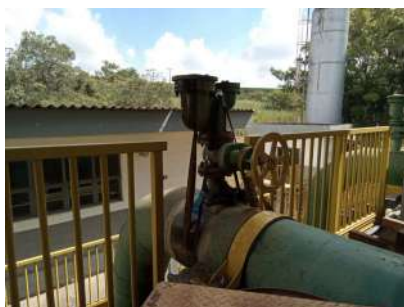
[EEA-4.8] - Existência de vazamentos aparentes

Não Conforme

Foto 1 - Vazamento aparente I

| Subsistema | Item | Não Conformidade | Prazo para adequação |
|---|---|---|---|
| EEAB SÃO LUCAS | EEA-4.8 | Existência de vazamentos aparentes | Imediato |

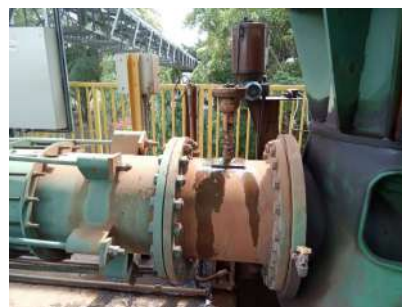
Foto 2 - Vazamento aparente II

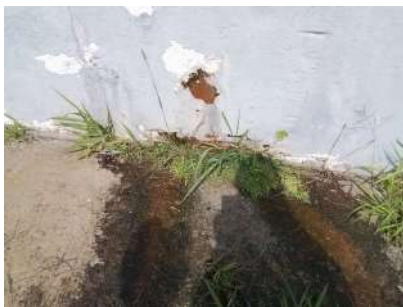
[RES-6.3] - Existência de vazamentos aparentes

Não Conforme

**Foto 1** - Vazamento aparente I

| Subsistema | Item | Não Conformidade | Prazo para adequação |
|---|---|---|---|
| RES. LIMEIRENSE SEMIENTERRADO I | RES-6.3 | Existência de vazamentos aparentes | Imediato |

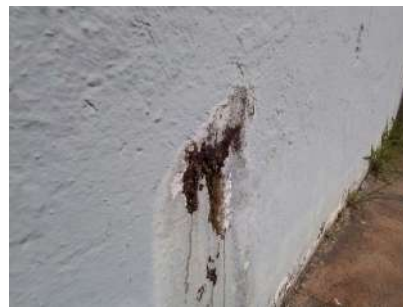
**Foto 2** - Vazamento aparente II

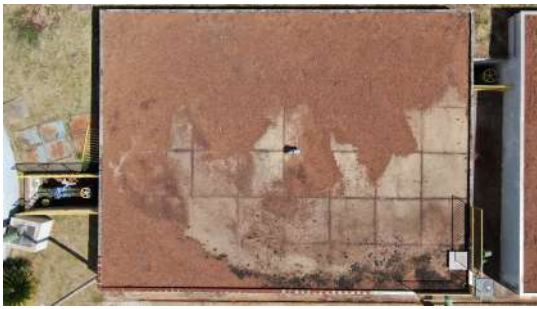
Foto 1 - Vista superior com tampa de inspeção

Recomenda-se verificar as condições da cobertura do reservatório .

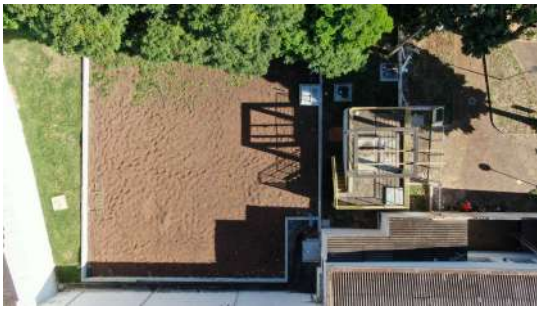
[RES-6.14] - Ausência de manutenção, limpeza, conservação e segurança

Plantas crescendo sobre a laje do reservatório, junto à vermiculita

**Foto 1** - Plantas crescendo sobre a laje do reservatório

| Subsistema | Item | Não Conformidade | Prazo para adequação |
|---|---|---|---|
| RES. DUQUE DE CAXIAS | RES-6.14 | Ausência de manutenção, limpeza, conservação e segurança | Imediato |

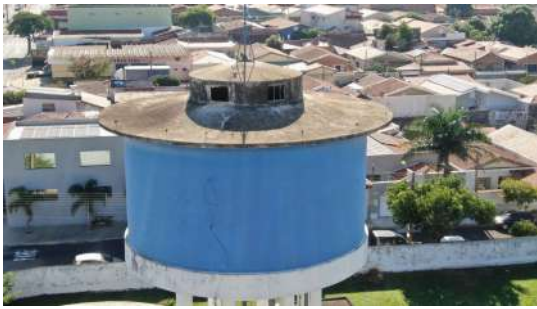
[RES-6.7] - Inexistência de para-raios em reservatórios elevados

**Foto 1** - Cabo de descida rompido

| Subsistema | Item | Não Conformidade | Prazo para adequação |
|---|---|---|---|
| RES. CATAPANI | RES-6.7 | Inexistência de para-raios em reservatórios elevados | Em até 180 dias |

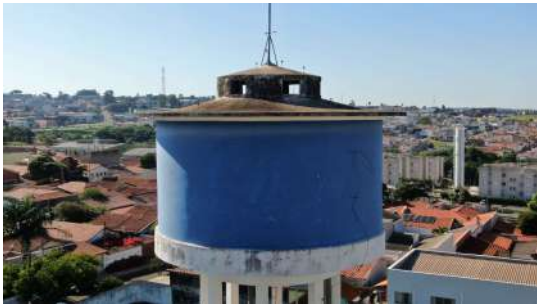
**[RES-6.9] - Inexistência de telas de proteção contra entrada de insetos e pequenos animais nas tubulações de ventilação**

**Foto 1** - Ausência de tela de proteção na abertura

| Subsistema | Item | Não Conformidade | Prazo para adequação |
|---|---|---|---|
| RES. CATAPANI | RES-6.9 | Inexistência de telas de proteção contra entrada de insetos e pequenos animais nas tubulações de ventilação | Imediato |

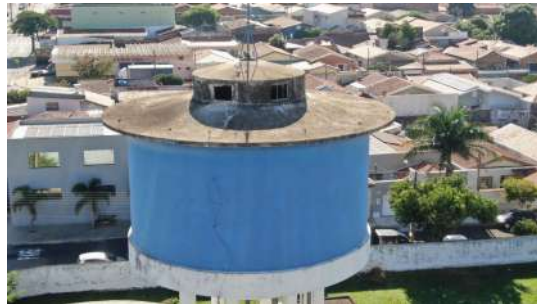
**Foto 2** - Ausência de tela de proteção na abertura

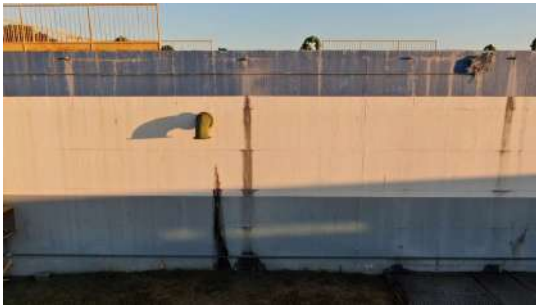
**[RES-6.3] - Existência de vazamentos aparentes**

**Foto 1** - Indícios de vazamento na parte central do reservatório

| Subsistema | Item | Não Conformidade | Prazo para adequação |
|---|---|---|---|
| RES. ROLAND | RES-6.3 | Existência de vazamentos aparentes | Imediato |

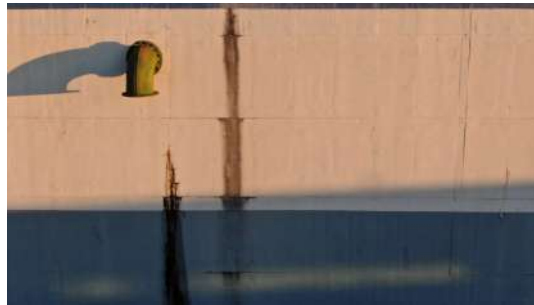
**Foto 2** - Indícios de vazamento na parte central do reservatório
