**Relatório de Fiscalização** 083/2024

FISCALIZAÇÃO NOS SISTEMAS DE ÁGUA E ESGOTO

Objeto: [Fiscalização Programada](#)Objeto: [FISCALIZAÇÃO NOS SISTEMAS DE ÁGUA E ESGOTO](#)**RELATÓRIO DE FISCALIZAÇÃO TÉCNICA DOS SISTEMAS DE ÁGUA E ESGOTO DO MUNICÍPIO DE SÃO PEDRO**

PRESTADOR: SERVIÇO AUTÔNOMO DE ÁGUA E ESGOTO DE SÃO PEDRO

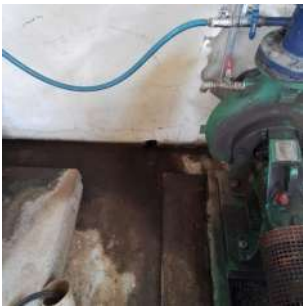
Foto 1 - Abertura para drenagem de água de lubrificação.

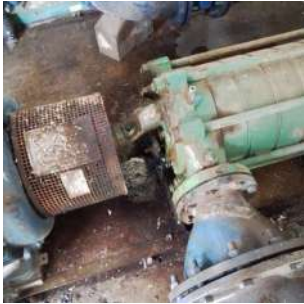
**Foto 9** - Extravasamento da água de lubrificação da gaxeta de uma das bombas.

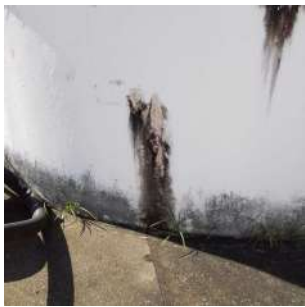
Foram verificados pontos de vazamento no reservatório, indicando a necessidade de realizar a impermeabilização.

Foto 1 - Vazamento verificado.

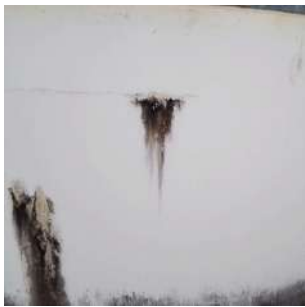
Foto 2 - Pontos de vazamentos no reservatório da ETA II.

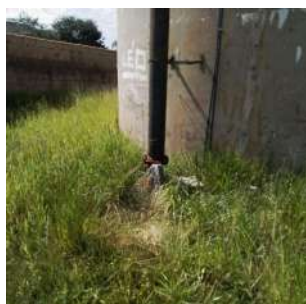
**Foto 1** - Vazamento em tubulação.

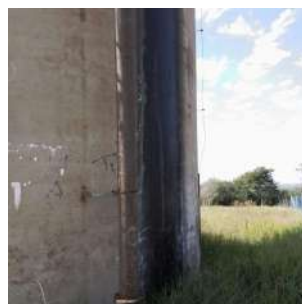
**Foto 2** - Vazamento verificado no reservatório.

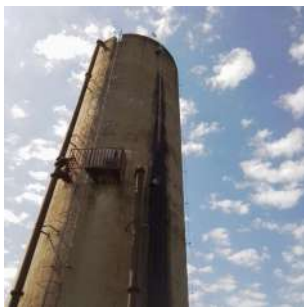
**Foto 3** - Vazamento no reservatório.

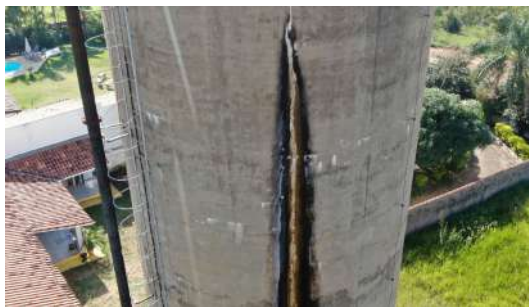
**Foto 4** - Vazamento no reservatório de concreto.

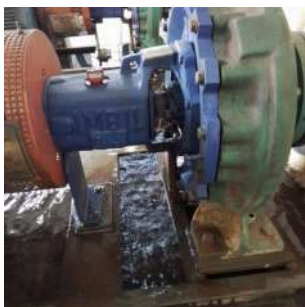
Foto 3 - Extravasamento e acúmulo de água de lubrificação das gaxetas.

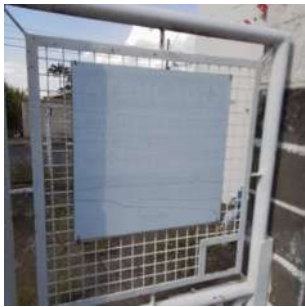
**Foto 1** - Placa de identificação desgastada, sendo recomendada a atualização ou substituição.

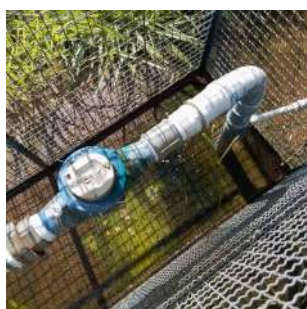
**Foto 1** - Vazamento verificado no cavalete do poço.

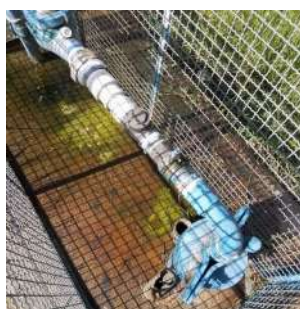
**Foto 2** - Vazamento no cavelete.

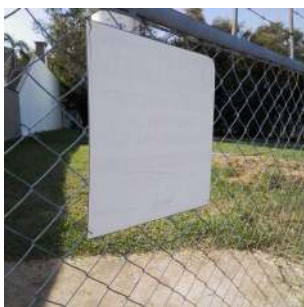
**Foto 1** - Placa desgastada, informações não legíveis.

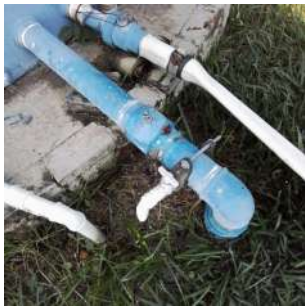
Foto 1 - Vazamento em tubulação de saída.

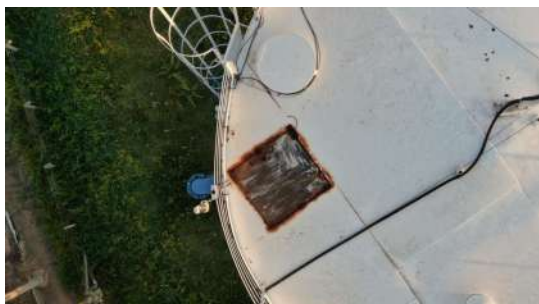
Tampa corroída.

**Foto 1** - Tampa com corrosão, necessitando de tratamento.

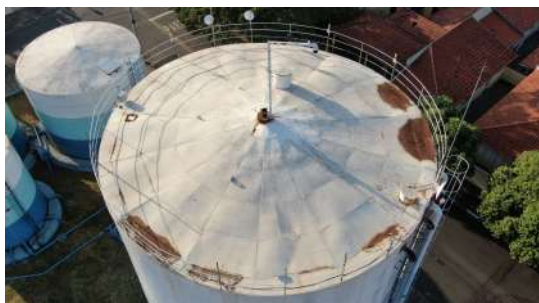
Pontos de corrosão na cobertura do reservatório de 2000 m<sup>3</sup>.

**Foto 1** - Corrosão verificada na cobertura do reservatório.

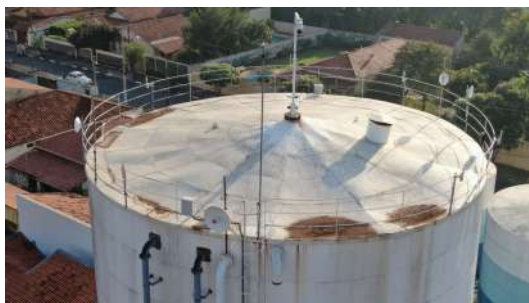
**Foto 2** - Pontos de corrosão.

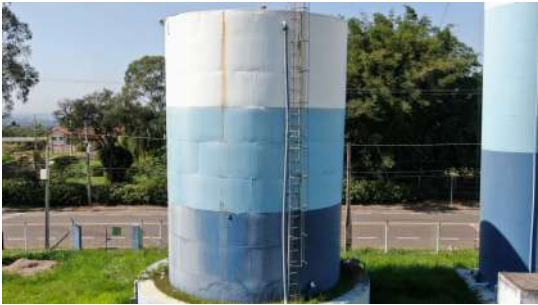
| [RES-6.4] Observações | Corrosão na escada do reservatório inferior. |

Foto 1 - Escada do reservatório inferior.

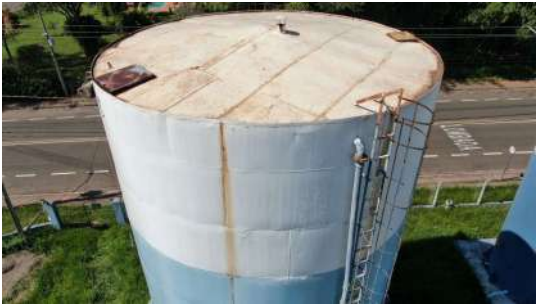
Foto 2 - Observa-se que a escada possui partes com corrosão, necessitando de manutenção.

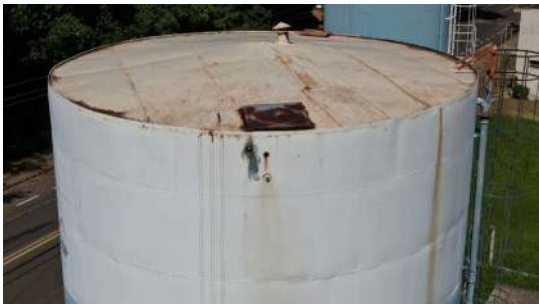
| [RES-6.10] Observações | Tampa corroída no reservatório inferior. A tampa do reservatório superior está adequada. |

Foto 1 - Cobertura do reservatório inferior.

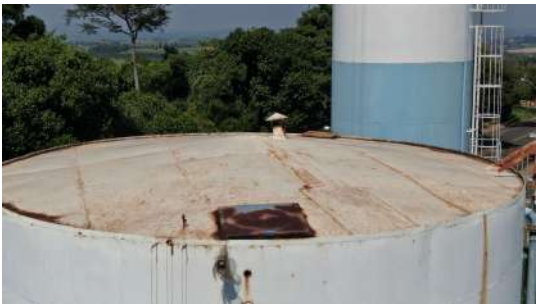
Foto 2 - Tampa corroída no reservatório inferior..
