**Relatório de Fiscalização 090/2024**

**RELATÓRIO DE FISCALIZAÇÃO TÉCNICA DOS SISTEMAS DE ÁGUA E ESGOTO DO MUNICÍPIO DE RIO DAS PEDRAS**

PRESTADOR: SERVIÇO AUTÔNOMO DE ÁGUA E ESGOTO DE RIO DAS PEDRAS - SAAE

**Verificação de Não Conformidades**

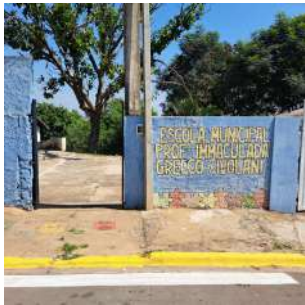
Fotos de [CG-9.0]

Foto 1 - Vista da entrada da Escola Municipal Professora Immaculada Grecco Civolani

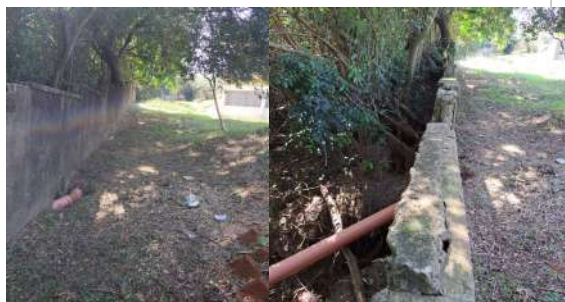
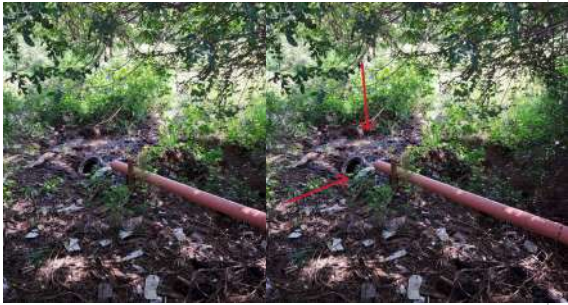
#### Fotos de [CG-9.1]

| [CG-9.1] Observações | Durante a fiscalização do Poço Nosso Teto, localizado dentro da área da Escola Municipal Professor a Immaculada Grecco Civolani, foi constatada a presença de tubulação |

de esgoto  
próxima  
ao muro  
de divisa  
da Escola  
com a  
área de  
vegetação  
aos  
fundos,  
onde está  
ocorrendo  
o  
lançament  
o de  
esgoto in  
natura  
diretament  
e no solo  
e próximo  
a um  
curso  
d'água,  
sem  
qualquer  
tipo de  
tratament  
o ou  
dissipação  
de energia  
do  
efluente,  
ocasionan  
do, além  
de erosão,  
a poluição  
do solo e  
do corpo  
hídrico.

Foto 1 - Tubulação de  
esgoto próxima ao

Foto 2 - Tubulação  
atravessando o muro

muro da Escola. da Escola e sendo  
direcionada para  
lançamento do esgoto  
in natura.

Foto 3 - Lançamento do esgoto in natura. Foto 4 - Detalhe do lançamento do esgoto in natura.

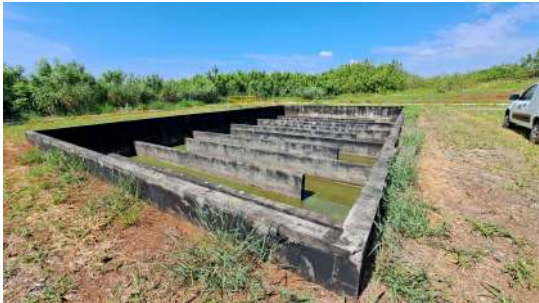
Fotos de [ETE-8.15]

| [ETE-8.15] Observações | Ausência de guarda-corpo no entorno das chicanas de desinfecção do efluente tratado (Foto 1 |

abaixo). Além disso, recomenda-se a delimitação no entorno das lagoas para sinalização e evitar quedas em seu interior.

Foto 1 - Ausência de guarda-corpos no entorno das chicanas.

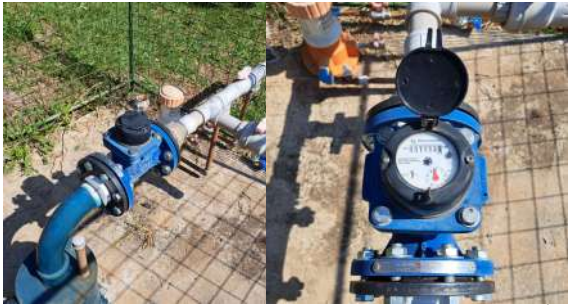
Fotos de [CSB-2.6]

Foto 1 -  
Macromedidor no  
cavelete do Poço.

Foto 2 -  
Macromedidor no  
cavelete do Poço.

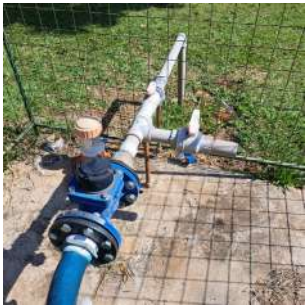
Fotos de [CSB-2.8]

Foto 1 - Ponto de  
tomada de água bruta.

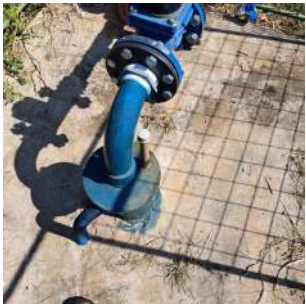
Fotos de [CSB-2.9]

Foto 1 - Tubo para  
medição de nível.
