FISCALIZAÇÃO NOS SISTEMAS DE ÁGUA E ESGOTO

**RELATÓRIO DE FISCALIZAÇÃO TÉCNICA DOS SISTEMAS DE ÁGUA E ESGOTO  
DO MUNICÍPIO DE SERRANA**

PRESTADOR: DEPARTAMENTO DE ÁGUA E ESGOTO DE SERRANA – DAES

**Verificação de Não Conformidades**

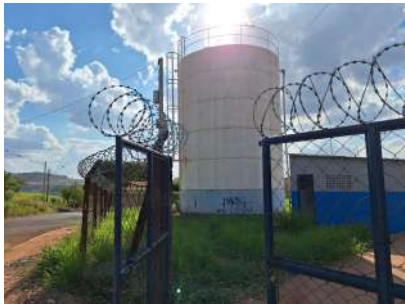
Foto 1 - Ausência de qualquer identificação - Reservatório Parque das Amoreiras

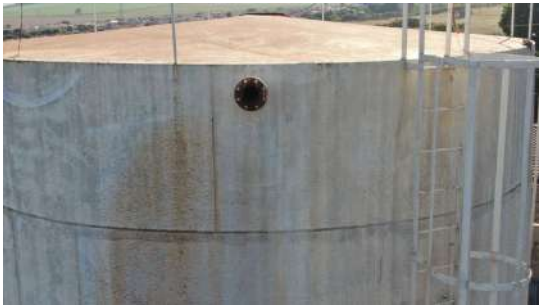
Foto 1 - Extravasor necessita de tela de proteção.

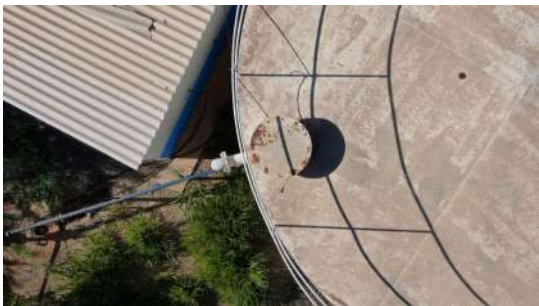
Foto 1 - A tampa possui alguns pontos de corrosão, porém está em boas condições. O prestador deve atentar à evolução da corrosão.

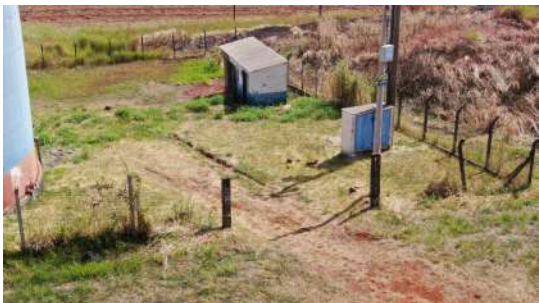
[CSB-2.1] Observações Cercamento parcial na área. Não há restrição ao acesso.

Foto 1 - Vista aérea do área do poço e reservatório. Observa-se a ausência de cerca e portão em grande parte do perímetro.

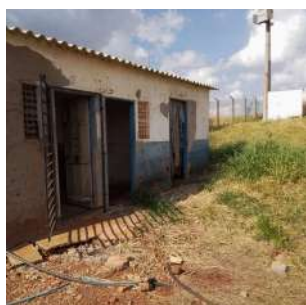
Apontamento referente ao abrigo de produtos químicos do poço, que está em condições precárias de conservação, limpeza e segurança.

**Foto 1** - Condições precárias do abrigo de produtos químicos. Portas de madeira em péssimo estado de conservação e interior com sujeira e detritos.

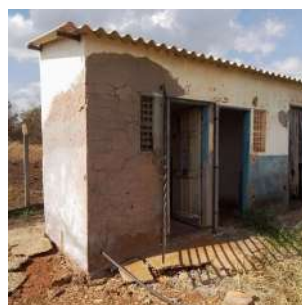
**Foto 2** - Casa de produtos químicos necessita de reforma e adequação.

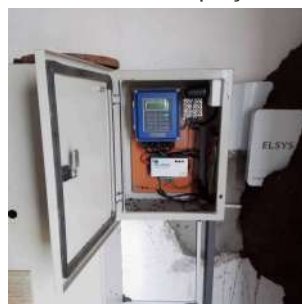
**Foto 3** - Observa-se cupinzeiro ao redor dos equipamentos para monitoramento da vazão do poço.

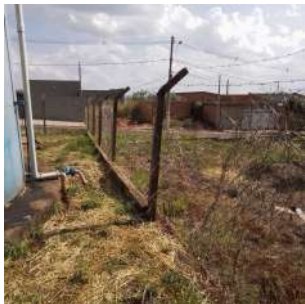
Existe cercamento, porém algumas partes estão abertas.

Foto 3 - Aberturas na cerca.

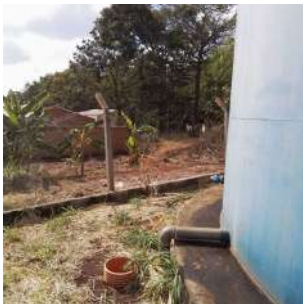
Foto 4 - A cerca necessita de manutenção para vedar as aberturas.

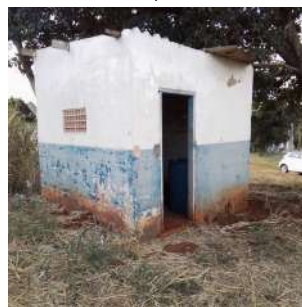
**Foto 3** - Abrigo de flúor em condições inadequadas de conservação e limpeza.

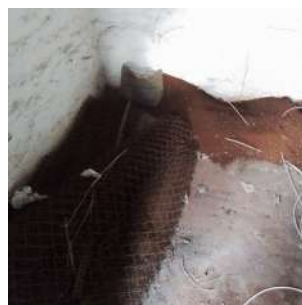
**Foto 4** - Detritos verificados no interior do abrigo de flúor.

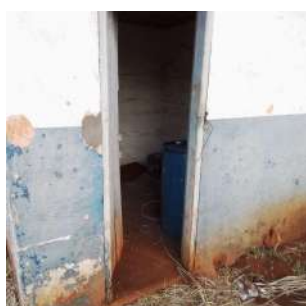
**Foto 5** - Detritos verificados no abrigo de flúor. O local necessita de reforma e limpeza.
