**Relatório de Fiscalização** 099/2024

FISCALIZAÇÃO NOS SISTEMAS DE ÁGUA E ESGOTO

**ARES** AGÊNCIA REGULADORA PCJ**RELATÓRIO DE FISCALIZAÇÃO TÉCNICA DOS SISTEMAS DE ÁGUA E ESGOTO DO MUNICÍPIO DE OLÍMPIA****PRESTADOR:** Companhia de Saneamento Básico do Estado de São Paulo - SABESP

Verificação de Não Conformidades

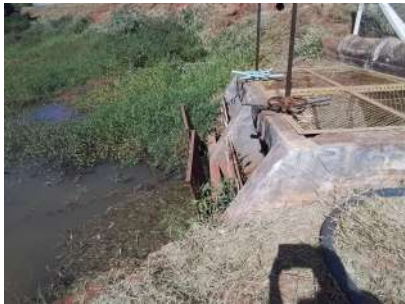
O gradeamento junto à tomada de água estava deteriorado na data da fiscalização, sendo necessária a sua manutenção.

Foto 1 - Detalhe 1 do gradeamento deteriorado.

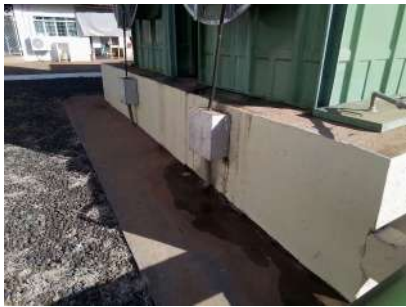
Foto 1 - Vazamento identificado junto aos refrigeradores.

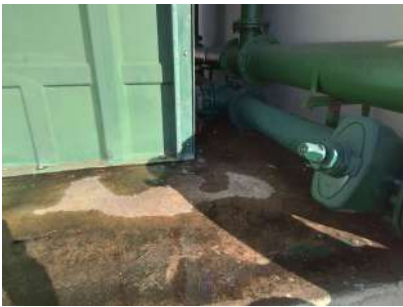
Foto 2 - Detalhe do vazamento junto às tubulações (vão entre refrigerador e abrigo).

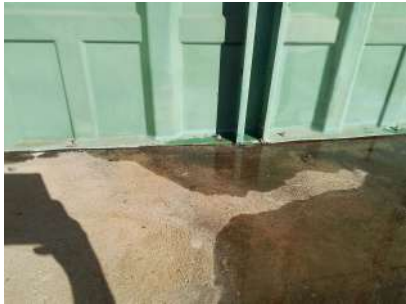
Foto 3 - Vazamento na base do refrigerador.

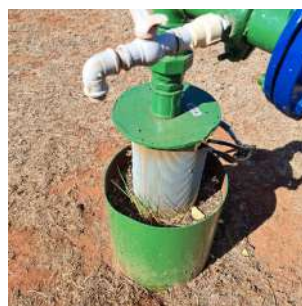
**Foto 2** - Ausência de tubo para medição de nível do Poço.

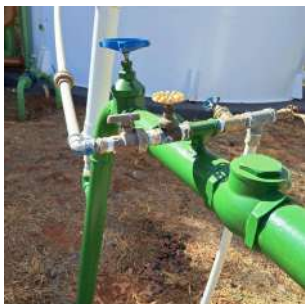
Foi identificado um pequeno vazamento na tubulação do sistema de cloração da água do Poço.

**Foto 1** - Vazamento no registro da tubulação do sistema de cloração do Poço.

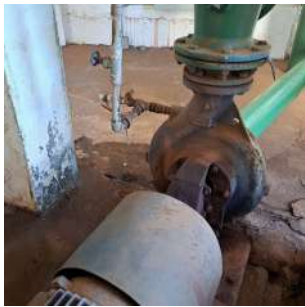
| [EEA-4.8] Observações | Foi identificado vazamento no registro da tubulação lateral da bomba nº 2. |

Foto 1 - Vazamento nas conexões da tubulação lateral da bomba 2.

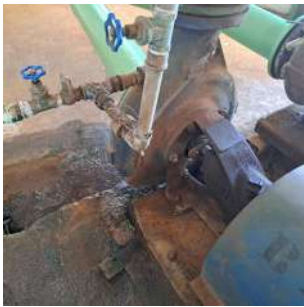
Foto 2 - Vazamento nas conexões da tubulação lateral da bomba 2.

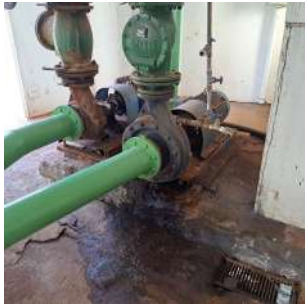
Foto 3 - Detalhe do piso molhado devido ao vazamento na bomba 2.

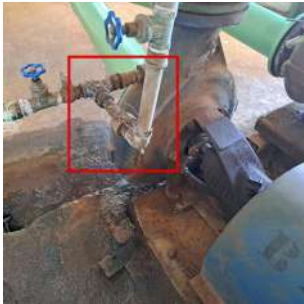
Foto 4 - Detalhe do vazamento nas conexões da tubulação lateral da bomba 2.

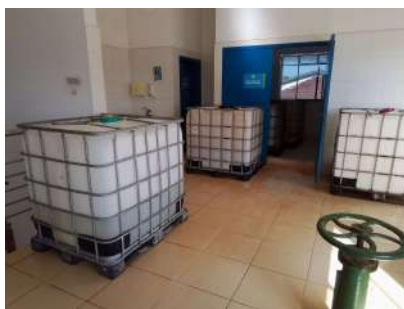
Foi identificada a ausência de bacias de contenção de hipoclorito de sódio do segundo andar da ETA. Segundo informação do prestador, tais tanques , após o consumo total do hipoclorito, serão removidos do local. Já na sala do segundo andar onde se encontram os tanques de PAC (policloreto de alumínio), não há previsão, neste momento, de realocação, sendo que diversos tanques vazios e já deteriorados serão substituídos.

**Foto 1** - Tanques de produtos químicos (hipoclorito) sem bacias de contenção.

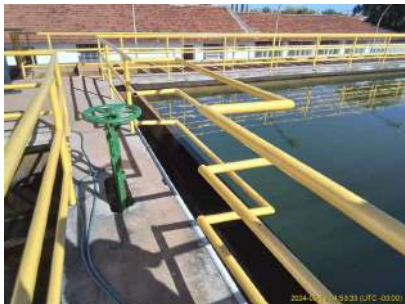
Foto 3 - Ausência de proteção adequada no trecho da passarela próximo ao registro (entre decantador e filtros).

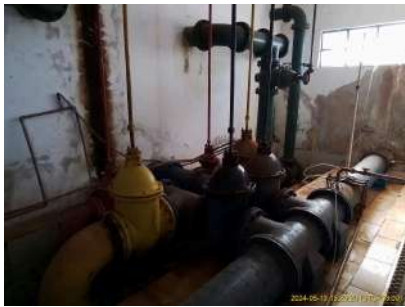
Existência de vazamentos nos registros do barrilete de saída da água filtrada.

Foto 1 - Barrilete de saída da água filtrada.

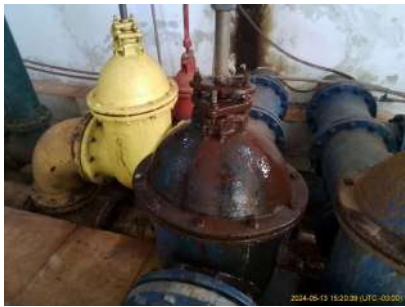
Foto 2 - Detalhe do vazamento em um dos registros.

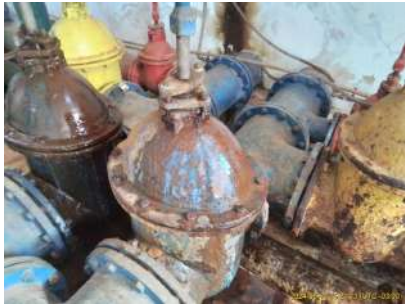
Foto 3 - Detalhe do vazamento em outro registro (ao lado do apontado na Foto 2 anterior).

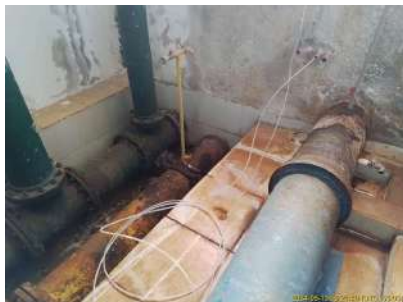
As tubulações do barrilete de saída da água filtrada (mostradas na Foto 1 abaixo) possuem forte oxidação em sua face externa, o que pode resultar na corrosão e interrupção da operação no local.

**Foto 1** - Oxidação das tubulações do barrilete de saída da água filtrada.

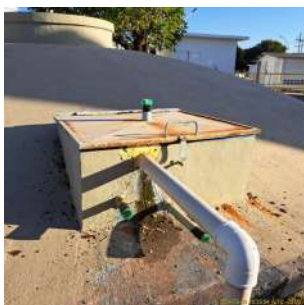
| [RES-6.10] Observações | As tampas de inspeção do reservatório apresentam sinais de oxidação e corrosão, além de não estar devidamente instalada (Foto 3), o que pode permitir a entrada de impurezas no reservatório. |

**Foto 1** - Situação de uma das tampas de inspeção do reservatório.

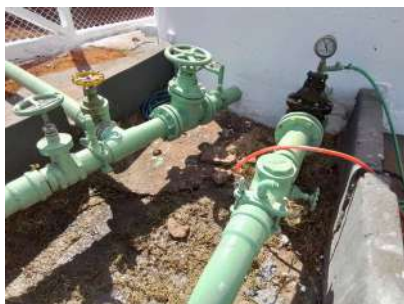
Vazamento identificado na saída do reservatório, próximo ao manômetro.

**Foto 1** - Foto 1 do vazamento.

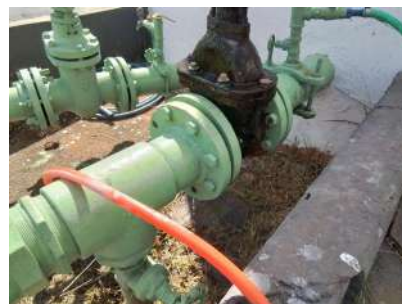
**Foto 2** - Foto 2 do vazamento.

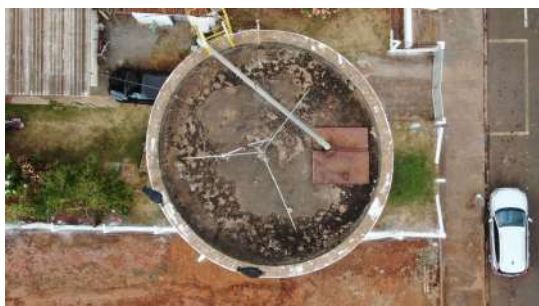
**Foto 1** - Detalhe da tampa de inspeção com sinal de deterioração. Recomenda-se verificar a condição da mesma.

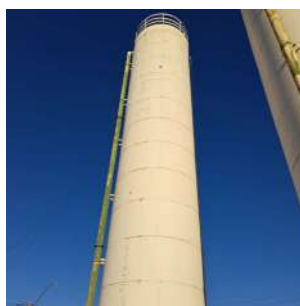
**Foto 4** - Tubo extravasor do reservatório de menor altura.**[RES-6.14] - Ausência de manutenção, limpeza, conservação e segurança****Não Conforme****[RES-6.14] Observações**

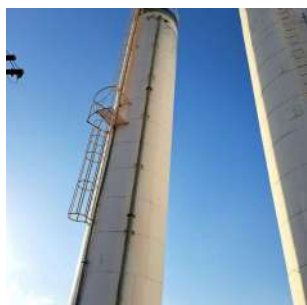
Foram identificados sinais de oxidação no reservatório de maior altura, próximos à cobertura da estrutura. É necessário realizar manutenção preventiva de modo a evitar a corrosão da estrutura metálica.

**Foto 1** - Reservatório de maior altura.

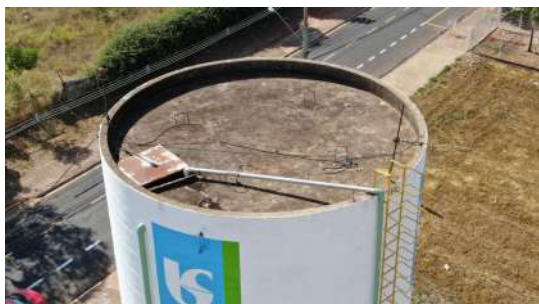
**Foto 1** - Tampa de inspeção no topo do reservatório, deteriorada e semiaberta.

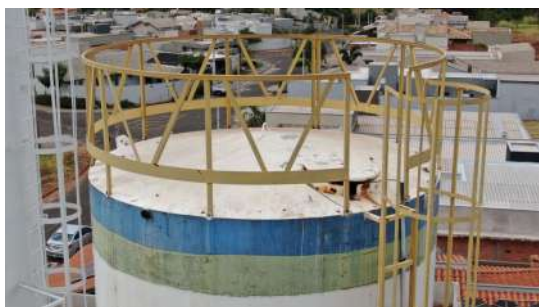
A base da tampa de proteção possui diversos sinais de oxidação. É necessário realizar a manutenção para evitar processo de corrosão do local.

**Foto 1** - Situação da base da tampa de inspeção.

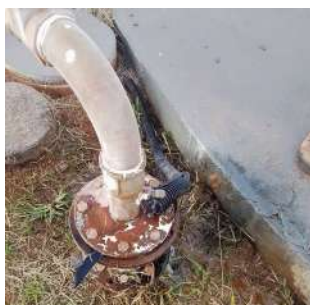
Junto ao reservatório, há uma tubulação que succiona água da rede e recalca para o reservatório. Nessa tubulação foi constatado um vazamento conforme foto abaixo.

**Foto 1** - Vazamento na tubulação próxima à base do reservatório apoiado.

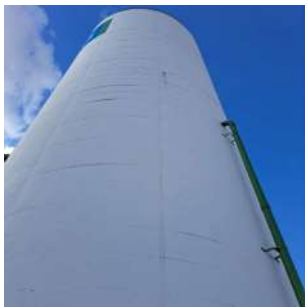
| [RES-6.3] Observações | Foram identificados pontos de vazamentos nas laterais do reservatório. |

Foto 1 - Lateral 1 do reservatório com vazamento.

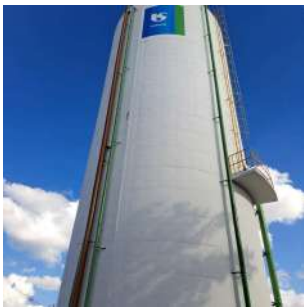
Foto 2 - Lateral 2 do reservatório com vazamento.

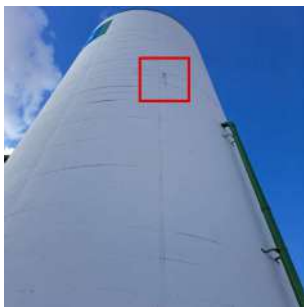
**Foto 3** - Detalhe para o vazamento na lateral 1 do reservatório.

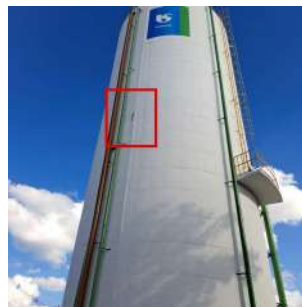
**Foto 4** - Detalhe para o vazamento na lateral 2 do reservatório.

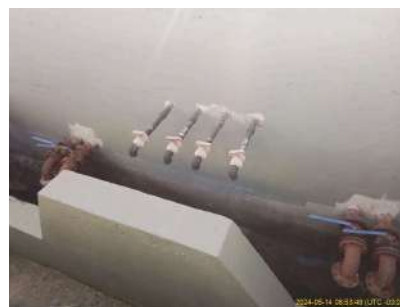
**Foto 2** - Os registros usados ficam em local de difícil acesso pelo operador, representando risco de queda durante o seu manuseio.
