**Relatório de Fiscalização 105/2024**

**RELATÓRIO DE FISCALIZAÇÃO TÉCNICA DOS SISTEMAS DE ÁGUA E ESGOTO DO MUNICÍPIO DE TIETÊ****PRESTADOR: SERVIÇO AUTÔNOMO MUNICIPAL DE ÁGUA E ESGOTO DE TIETÊ - SAMAE**

Verificação de Não Conformidades

Americana, junho de 2024

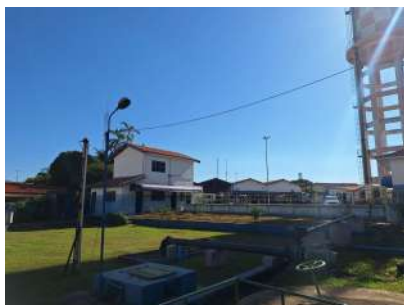
**Foto 1** - Visão geral da sede do SAMAE, reservatório enterrado, prédio administrativo, reservatório elevado, unidade de chegada de água de seis poços da cidade

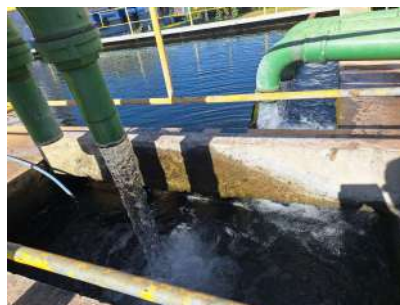
**Foto 2** - Chegada de água subterrânea e mistura com oxidante (hipoclorito de sódio)

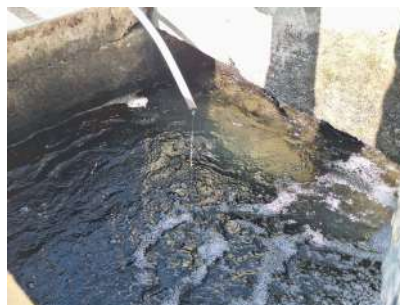
**Foto 3** - Dosagem de hipoclorito de sódio em ponto de chegada da água

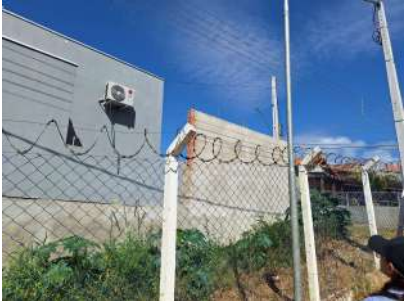
| <b>Foto 1</b> - Cercamento da área | |

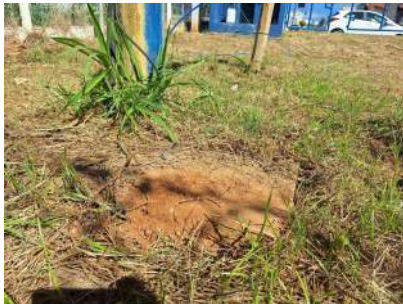
| [CSB-2.5] Observações | Há laje de concreto, ainda que coberta por terra e mato. |

**Foto 1** - Laje de concreto, coberta por mato**[CSB-2.6] - Ausência de Macromedidor****Conforme**

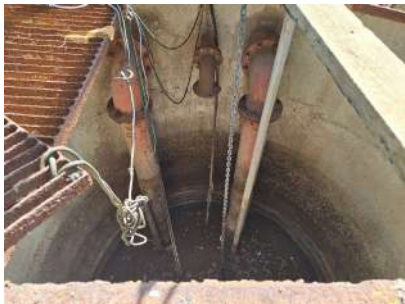
| ETE POVO FELIZ | ETE-8.5 | Ausência de conjunto moto-bomba reserva | Em até 180 dias |

**Foto 1** - Poço de sucção e apenas uma bomba instalada

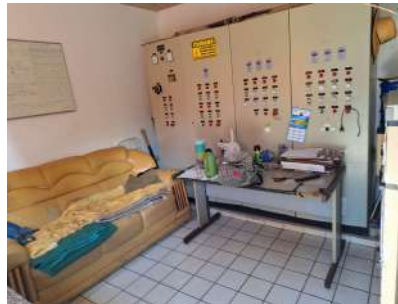
**Foto 2** - Paineis de controle e acionamento da ETE juntamente com área de descanso e refeição do operador

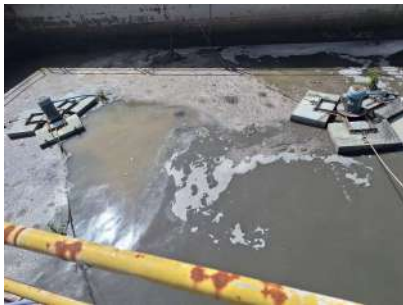
**Foto 3** - Reator aeróbio: um aerador em funcionamento e outros dois com defeito.

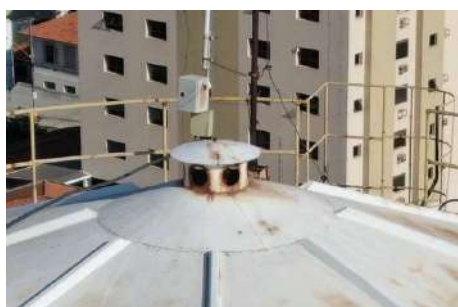
| Subsistema | Código NC | Descrição NC | Prazo para solução |
|---|---|---|---|
| R3 - SISTEMA ETA CENTRAL | RES-6.9 | Inexistência de telas de proteção contra entrada de insetos e pequenos animais nas tubulações de ventilação | Imediato |

[RES-6.9] - Inexistência de telas de proteção contra entrada de insetos e pequenos animais nas tubulações de ventilação

Foto 1 - Reservatório R03 - Ausência de Tela de Proteção

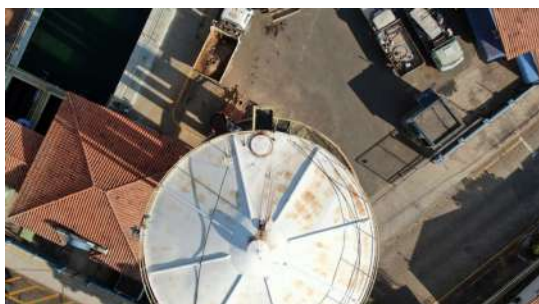
Foto 1 - Foto aérea - Tampa de inspeção localizada

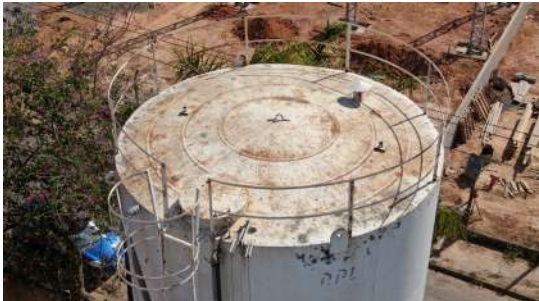
Foto 1 - Cobertura Reservatório Moinho Novo - Ausência de Para-raios

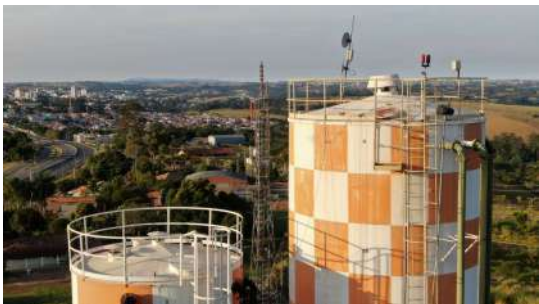
| Subsistema | Código NC | Descrição NC | Prazo para solução |
|---|---|---|---|
| R15 - SISTEMA SÃO PEDRO | RES-6.7 | Inexistência de para-raios em reservatórios elevados | Em até 180 dias |

[RES-6.7] - Inexistência de para-raios em reservatórios elevados Não Conforme

Foto 1 - Sistema São Pedro - ausência de para-raios

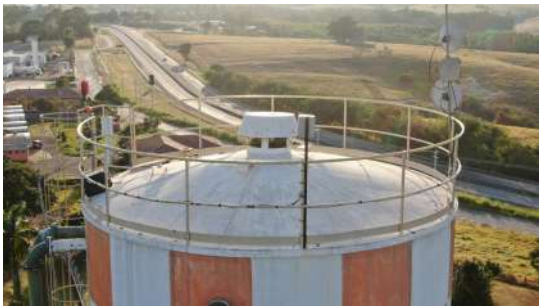
| Subsistema | Código NC | Descrição NC | Prazo para solução |
|---|---|---|---|
| R15 - SISTEMA SÃO PEDRO | RES-6.9 | Inexistência de telas de proteção contra entrada de insetos e pequenos animais nas tubulações de ventilação | Imediato |

[RES-6.9] - Inexistência de telas de proteção contra entrada de insetos e pequenos animais nas tubulações de ventilação Não Conforme

Foto 1 - Ausência de tela de proteção na ventilação

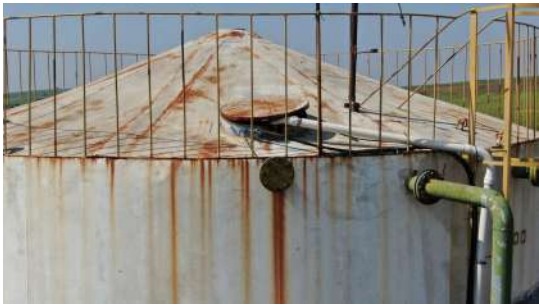
| Subsistema | Código NC | Descrição NC | Prazo para solução |
|---|---|---|---|
| R16 - SISTEMA DISTRITO INDUSTRIAL | RES-6.10 | O reservatório não possui tampas de inspeção em boas condições | Imediato |

Foto 1 - RES 19 - Distrito Industrial - Tampa  
parcialmente aberta para entrada de tubulação

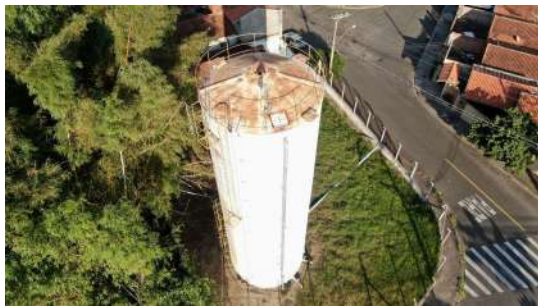
**Foto 1** - Cobertura do RES 24 - Sistema Terra  
Nova - Ausência de para-raios

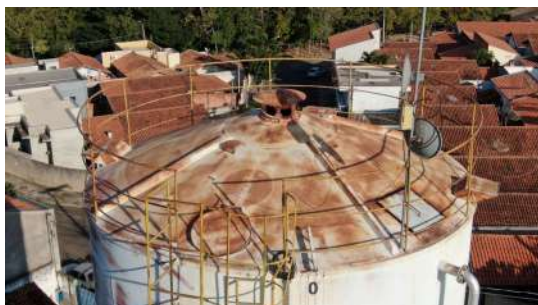
| Subsistema | Código NC | Descrição NC | Prazo para solução |
|---|---|---|---|
| R 21 - SISTEMA TERRA NOVA | RES-6.9 | Inexistência de telas de proteção contra entrada de insetos e pequenos animais nas tubulações de ventilação | Imediato |

**Foto 1** - Cobertura do RES 24 - Sistema Terra  
Nova - Ausência de tela de proteção na ventilação.

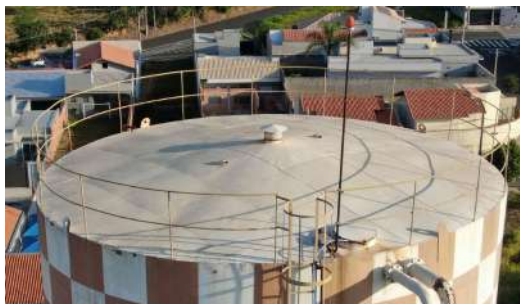
**Foto 1** - RES 25 - Terra Nova - Cobertura sem  
para-raios

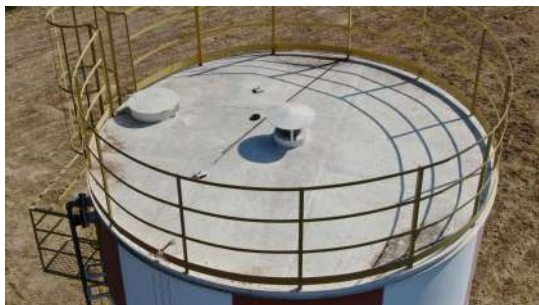
**Foto 1 - RES 26 - TERRAS DO FRANCÊS -**  
Cobertura - ausência de para-raios
