**Relatório de Fiscalização 106/2024**

FISCALIZAÇÃO NOS SISTEMAS DE ÁGUA E ESGOTO

**RELATÓRIO DE FISCALIZAÇÃO TÉCNICA DOS SISTEMAS DE ÁGUA E ESGOTO DO MUNICÍPIO DE JABOTICABAL****PRESTADOR: SERVIÇO AUTÔNOMO DE ÁGUA E ESGOTO DE JABOTICABAL - SAAEJ**

Americana, junho de 2024

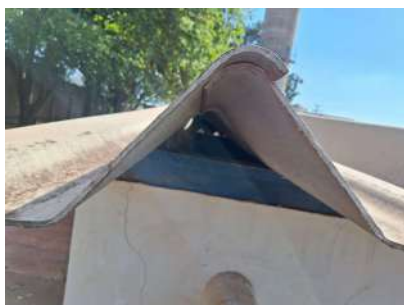
**[RES-6.9] - Inexistência de telas de proteção contra entrada de insetos e pequenos animais nas tubulações de ventilação**

Ausência de tela de proteção sobre o telhado do reservatório em alguns pontos, como destacado nas imagens

**Foto 1** - Ausência de tela de proteção

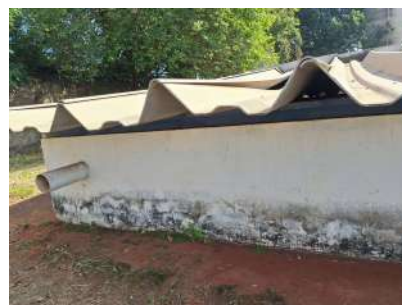
**Foto 2** - Ausência de tela de proteção: pontos do telhado sem este item.

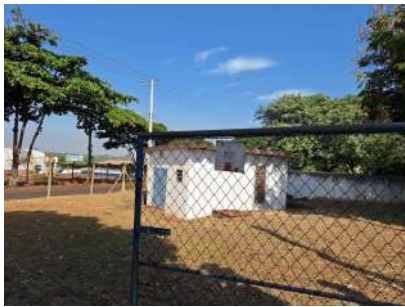
[RES-6.2] - Ausência de identificação da área Não Conforme

Foto 1 - Não há qualquer identificação na área

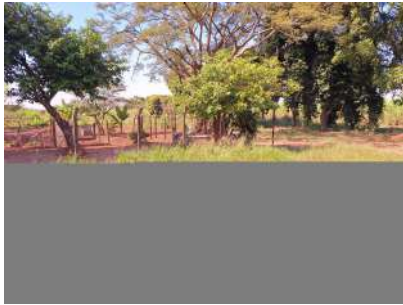
**[RES-6.1] - A área não está devidamente cercada****Não Conforme****[RES-6.1] Observações**Não há qualquer  
cercamento na área**Fotos de [RES-6.1]**

**Foto 1** - Ausência de cercamento - Centro de  
Reservação Vale do Sol

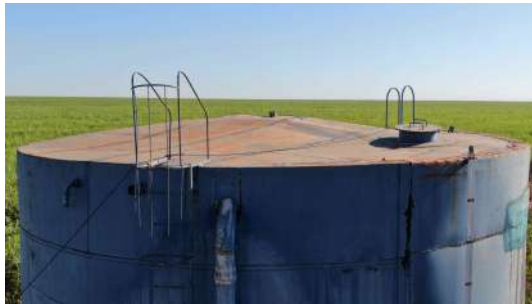
**[RES-6.4] - Existência de locais sem guarda-corpos ou escadas ou em situação inadequada****Não Conforme****[RES-6.4] Observações**Não há guarda-corpos  
no reservatório azul,  
não havendo  
segurança para acesso  
a parte superior do  
reservatório.

**Foto 2** - Reservatório Azul - ausência de guarda-corpos**[RES-6.7] - Inexistência de para-raios em reservatórios elevados****Não Conforme****[RES-6.7] Observações**

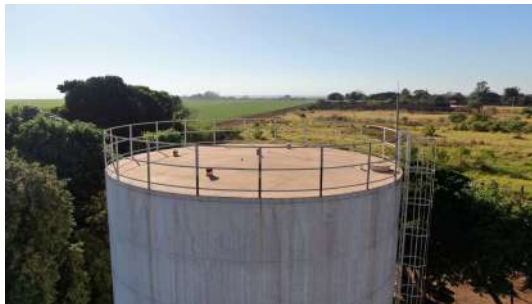
Para-raios com cabo de aterramento cortado

**Foto 2** - Vista de cima, cabo de aterramento cortado.**[RES-6.10] - O reservatório não possui tampas de inspeção em boas condições****Conforme**
