## Relatório de Fiscalização

RELATÓRIO DE FISCALIZAÇÃO TÉCNICA DOS SISTEMAS DE ÁGUA E ESGOTO DO MUNICÍPIO DE  
SÃO CARLOS

PRESTADOR: SERVIÇO AUTÔNOMO DE ÁGUA E ESGOTO DE SÃO CARLOS - SAAE

Americana, junho de 2024

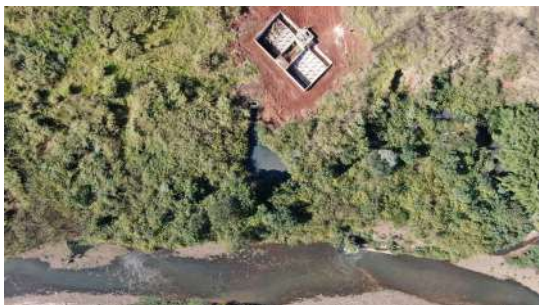
Fotos de [CG-9.1]

Foto 1 - Bypass na ETE Monjolinho fora de operação

| Subsistema | Item | Não Conformidade | Prazo | Detalhamento/Consultar cada item fiscalizado para visualizar as imagens |
|---|---|---|---|---|
| ETE MONJOLINHO | CG-9.1 | Não atendimento às condições gerais de prestação de serviços de abastecimento de água e esgotamento sanitário | Imediato | Tomar as providências necessárias para colocar a ETE em operação atendendo ao padrão de lançamento de esgoto tratado. |

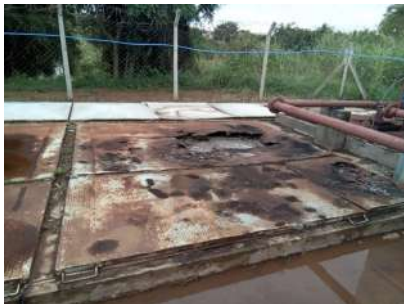
Foto 1 - Corrosão nas tampas da elevatória

| EEEB Araucária | EEE-7.12 | Ausência de manutenção, limpeza, conservação e segurança | Imediato | Substituir as tampas de inspeção danificadas na área externa da elevatória. |

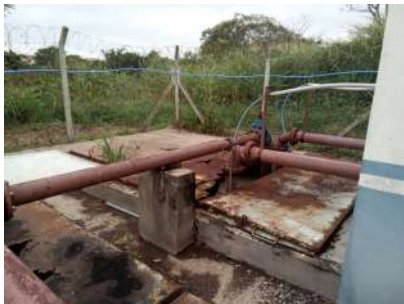
Foto 2 - Corrosão nas tampas da elevatória

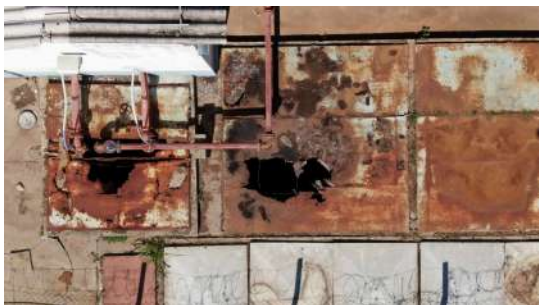
Foto 3 - Vista superior da corrosão nas tampas da elevatória

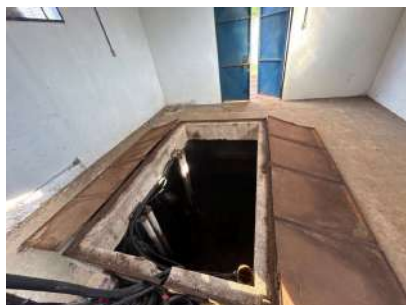
**Foto 1** - Tampa de inspeção em más condições de conservação

| EEEB TERRA NOVA | EEE-7.12 | Ausência de manutenção, limpeza, conservação e segurança | Imediato | Substituir as tampas de inspeção danificadas na área interna da elevatória, realizar fechamento da vala aberta e realizar avaliação especializada das fissuras na edificação, e caso necessário tomar providências cabíveis. |

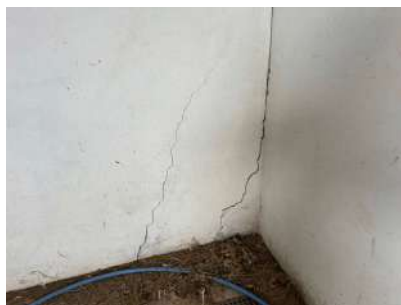
**Foto 2** - Fissuras na edificação

especializada das  
fissuras na edificação  
e se necessário tomar  
providências cabíveis .

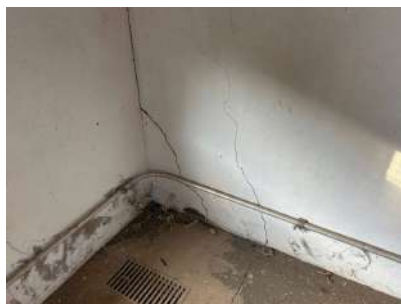
**Foto 3** - Fissuras na edificação

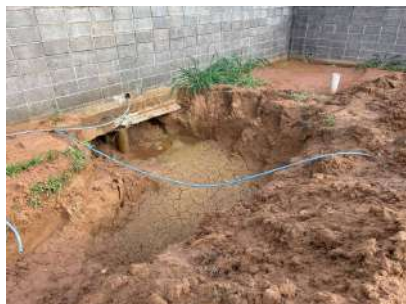
**Foto 4** - Vala aberta na EEE

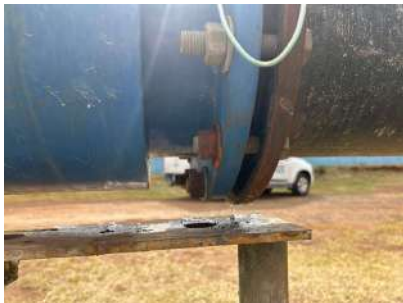
**Foto 1** - Vazamento no cavalete

Realizar conserto do vazamento na junta do cavalete do poço.

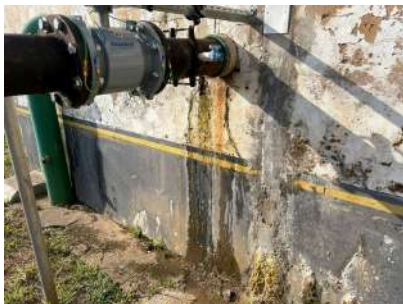
**Foto 1** - Vazamento na parede na parte externa da EEAT São Carlos III

Efetuar reparo dos vazamentos na parede externa/interna da EEAT São Carlos III e no tanque com chicanas

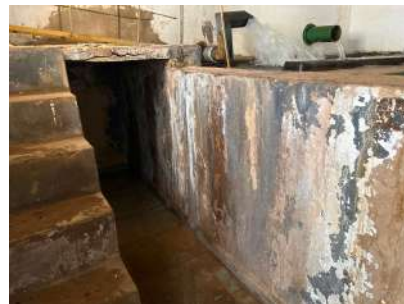
**Foto 2** - Vazamento nas paredes do tanque com chicanas

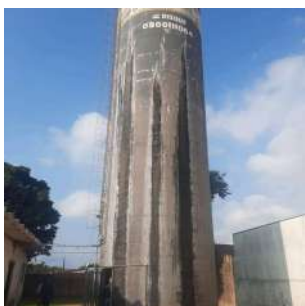
**Foto 1** - Vazamentos no reservatório

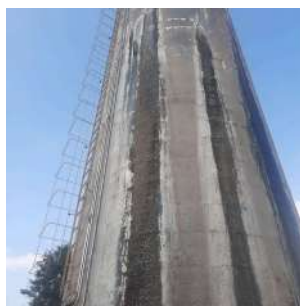
**Foto 2** - Vazamentos no reservatório

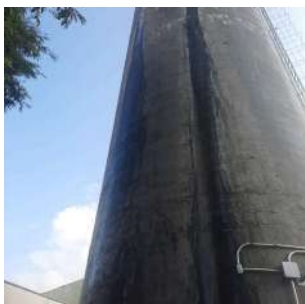
**Foto 3** - Vazamentos no reservatório

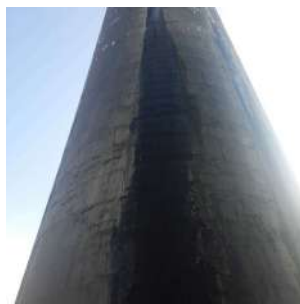
**Foto 4** - Vazamentos no reservatório

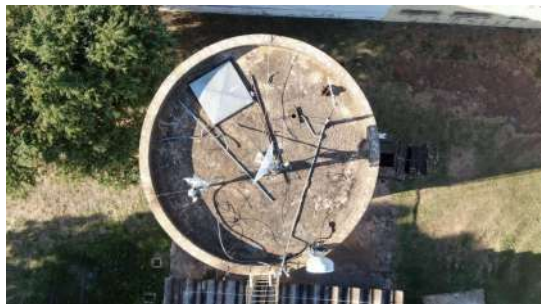
**Foto 1** - Vista superior do reservatório São Carlos III, com aberturas

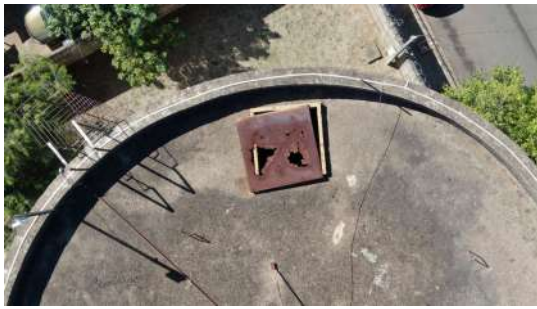
Foto 1 - Tapa de inspeção corroída

| RES. SÃO CARLOS VIII | RES-6.10 | O reservatório não possui tampas de inspeção em boas condições | Imediato | Necessário substituir a tampa de inspeção corroída |

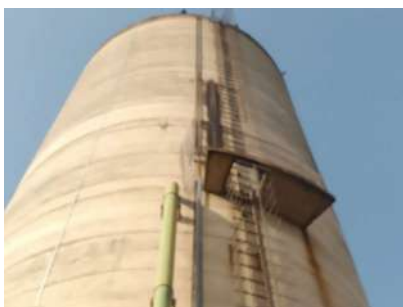
**Foto 1** - Detalhe de vazamentos no reservatório

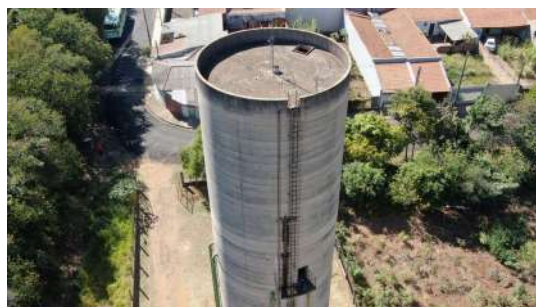
**Foto 2** - Detalhe de vazamentos no reservatório

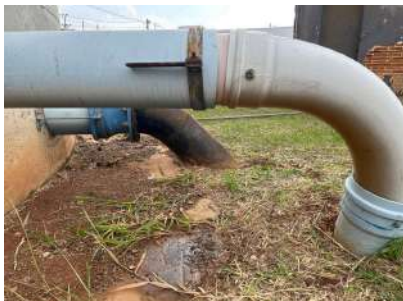
**Foto 1** - Vazamento na tubulação do reservatório

Efetuar reparo do vazamento na tubulação do reservatório

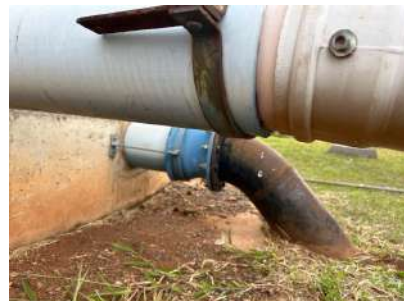
**Foto 2** - Vazamento na tubulação do reservatório

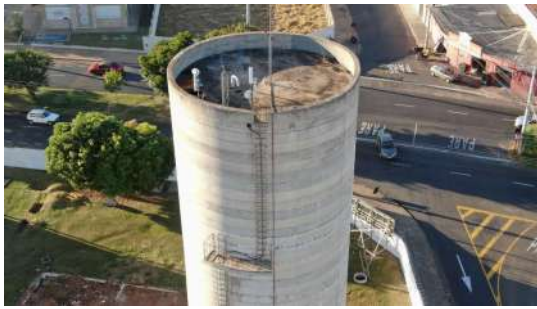
**Foto 1** - Ausência de tela nas tubulações de ventilação

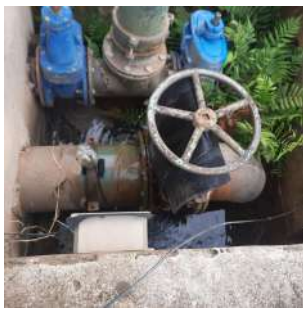
**Foto 1** - Vazamento em tubulação do reservatório

Realizar reparo do vazamento na tubulação do reservatório.

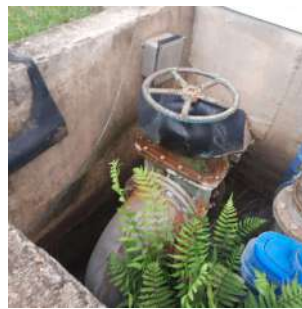
**Foto 2** - Vazamento em tubulação do reservatório

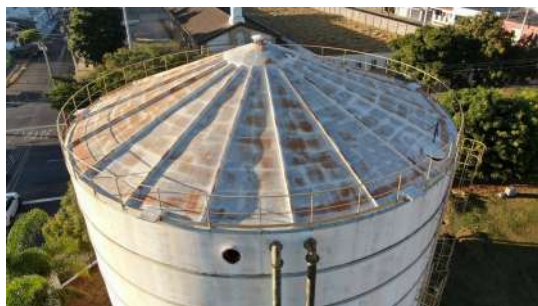
**Foto 1** - Tampa semiaberta no reservatório

| RES. SANTA FELÍCIA APOIADO | RES-6.10 | O reservatório não possui tampas de inspeção em boas condições | Imediato | Providenciar o fechamento da tampa de inspeção aberta |
