**Relatório de Fiscalização 117/2024**

**RELATÓRIO DE FISCALIZAÇÃO TÉCNICA DOS SISTEMAS DE ÁGUA E ESGOTO DO MUNICÍPIO DE  
ARTUR NOGUEIRA****PRESTADOR: SERVIÇO DE ÁGUA E ESGOTO DE ARTUR NOGUEIRA - SAEAN**

Verificação de Não Conformidades

Americana, junho de 2024

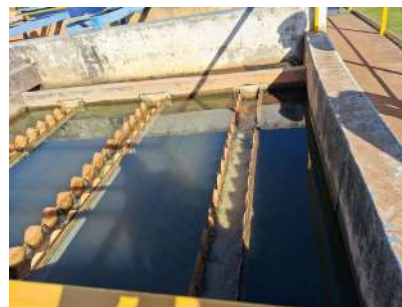
**Foto 4** - Flocos formatos na última câmara de floculação.

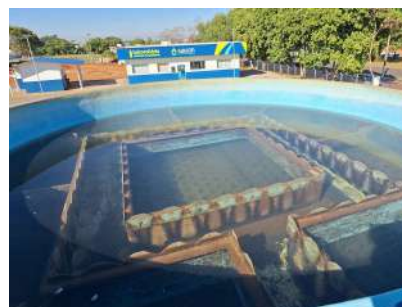
**Foto 8** - Unidade de floculação da ETA de Fibra

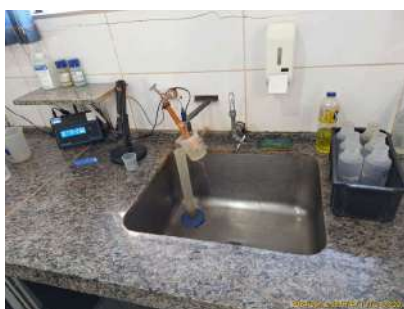
Foto 1 - Medida contínua de pH, em fluxo

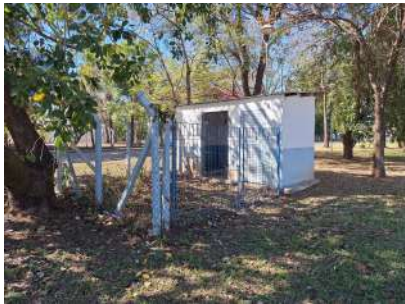
Foto 1 - POÇO SERINGUEIRA - Visão geral

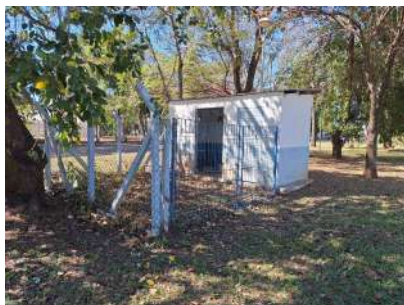
**Foto 1** - Cercamento de área - POÇO  
SERINGUEIRA

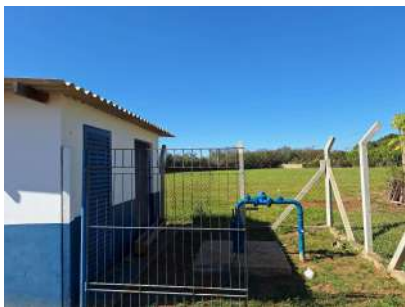
| POÇO ITAMARATY II (JOÃO BOMBO) - ARTUR NOGUEIRA | CSB-2.4 | Ausência de identificação da área | Em até 180 dias |

**Foto 1** - Portão - ausência de identificação

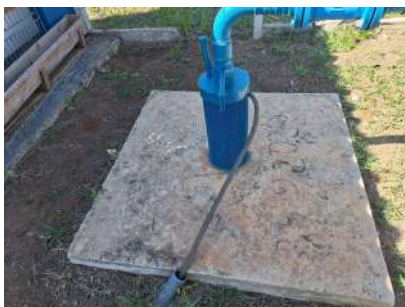
**Foto 1** - Laje de concreto - proteção do poço

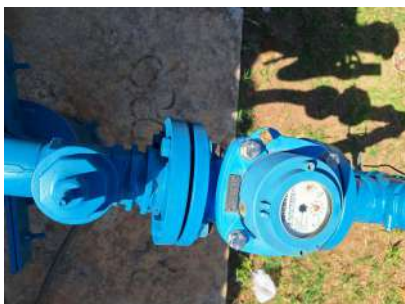
**Foto 1** - Macromedidor - POÇO ITAMARATY II  
(JOÃO BOMBO)

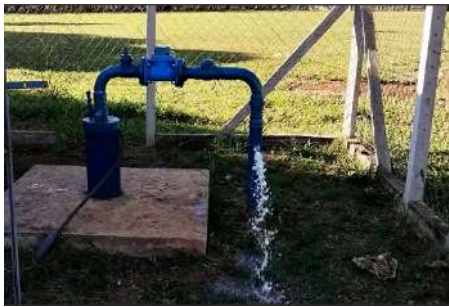
Foto 1 - Evidência de ponto de amostragem no poço

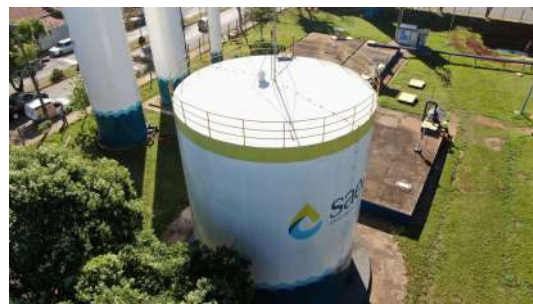
**Foto 4** - Res Apoiado 600 mil L ETA III (Caldeirão)  
- visão geral - aérea

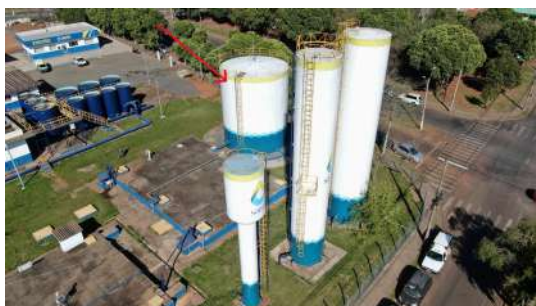
**Foto 5** - Res Apoiado 600 mil L ETA III (Caldeirão)  
- localização

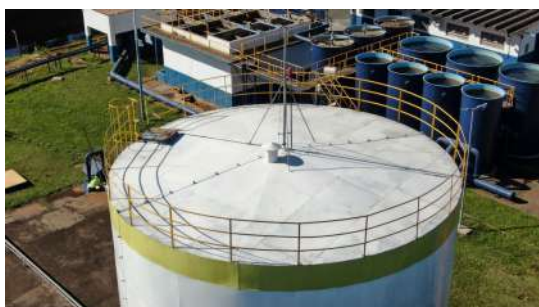
**Foto 1** - Res Apoiado 600 mil L ETA III (Caldeirão)  
- para-raios

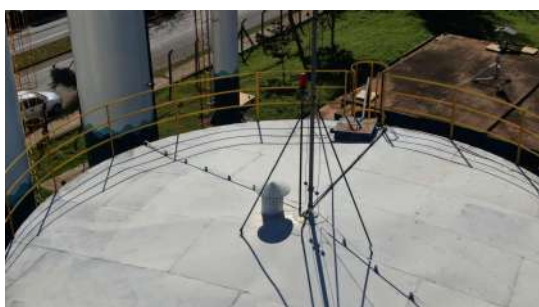
**Foto 1** - Res Apoiado 600 mil L ETA III (Caldeirão)  
- tampa e ventilação com tela de proteção

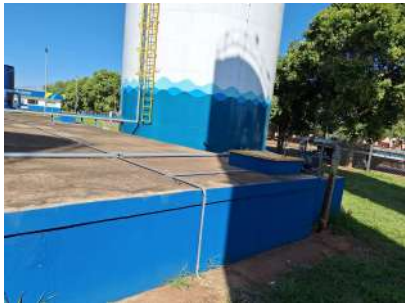
Foto 1 - Aspecto da estrutura de concreto do reservatório enterrado

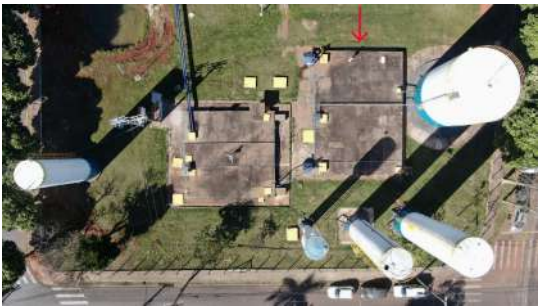
Foto 3 - Indicação do Reservatório - aérea

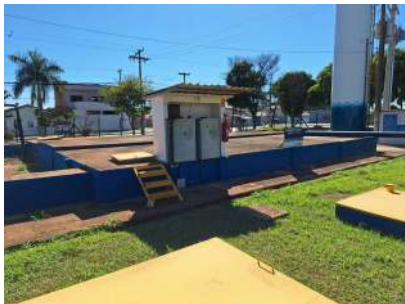
Foto 1 - Local onde se situa o RESERVATÓRIO ENTERRADO CONCRETO INTERLIGADO II - ETA III

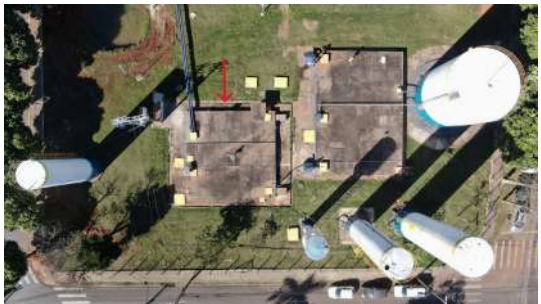
Foto 2 - Indicação do Reservatório em fotografia aérea

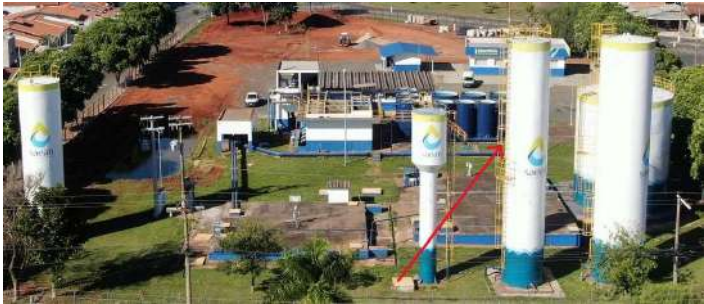
**Foto 3** - RES. ETA III ELEVADO AÇO 140 mil L  
Vila Nogueira - Localização - aérea

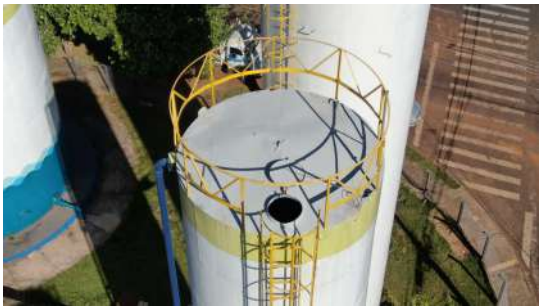
| Subsistema | Código NC | Descrição NC | Prazo para solução |
|---|---|---|---|
| RES. 5 (ETA III) | RES-6.10 | O reservatório não possui tampas de inspeção em boas condições | Imediato |

Foto 1 - RES. ETA III ELEVADO AÇO 140 mil L  
Vila Nogueira - Tampa aberta

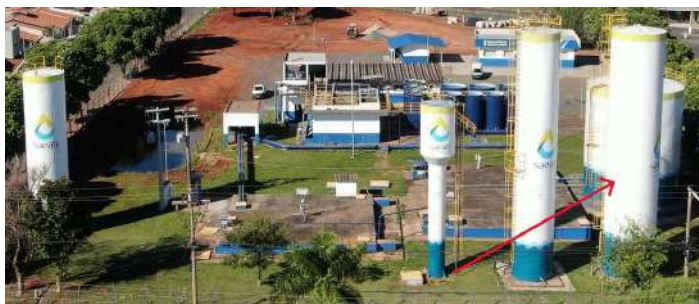
**Foto 3** - Localização do Reservatório ETA III 200 mil L - aérea**[RES-6.1] - A área não está devidamente cercada****Conforme****[RES-6.2] - Ausência de identificação da área****Conforme****[RES-6.3] - Existência de vazamentos aparentes****Conforme****[RES-6.4] - Existência de locais sem guarda-corpos ou escadas ou em situação inadequada****Conforme****Fotos de [RES-6.4]**

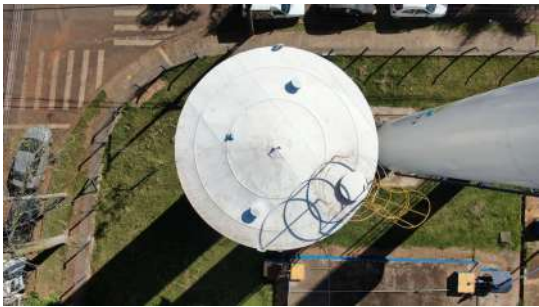
Foto 1 - Reservatório ETA III - 200 mil L - visto de cima - tampa regular

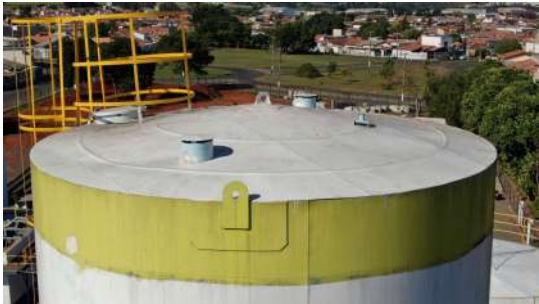
Foto 1 - Reservatório ETA III - 200 mil L - cobertura - ventilação

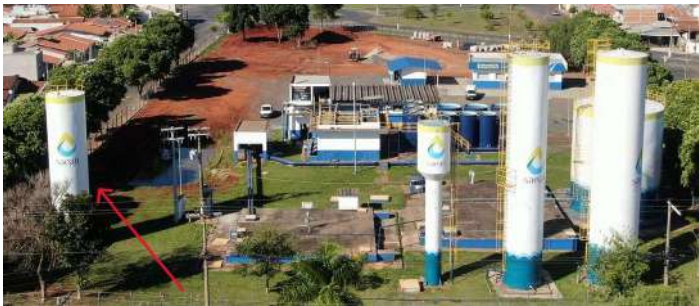
Foto 4 - Localização - Reservatório 110 mil litros - Carolina

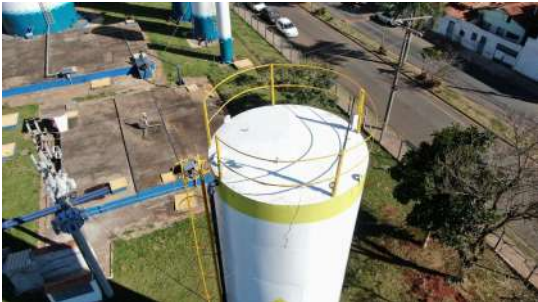
Foto 1 - Reservatório 110 mil litros - Carolina - Cobertura com tampa regular

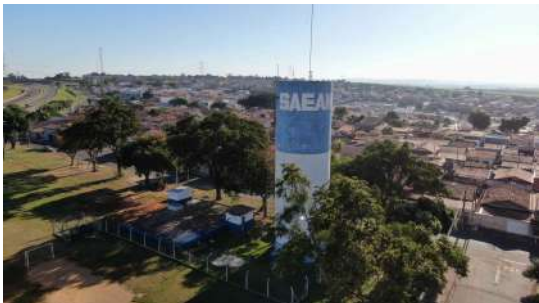
Foto 1 - Reservatório Elevado Coração Criança -  
visão geral

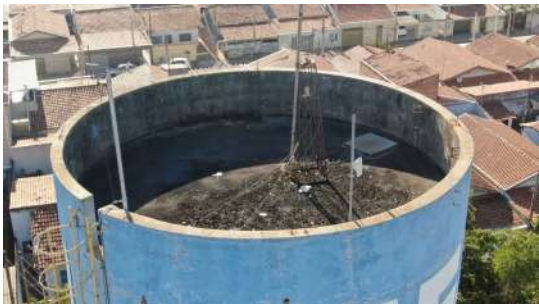
Foto 1 - Reservatório Elevado Coração Criança -  
cobertura com para-raios e tampa

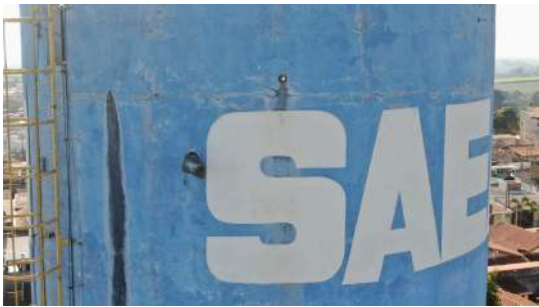
Foto 1 - Reservatório Elevado Coração Criança - extravasor e ventilação

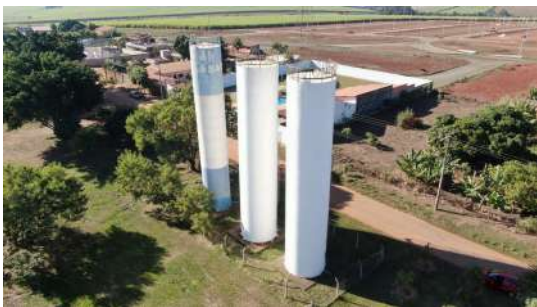
**Foto 1** - Reservação Palmeiras - Visão Geral

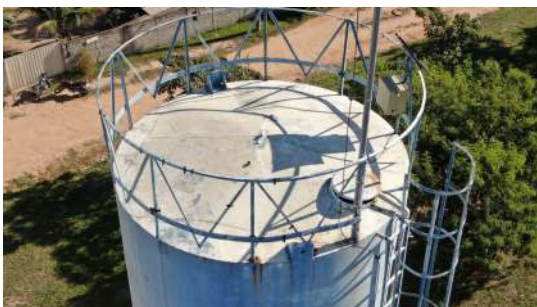
**Foto 1** - Descida do para-raios

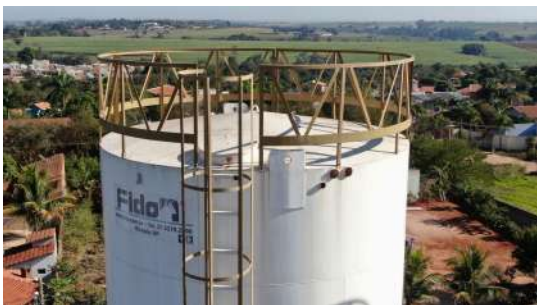
**Foto 1** - Reservatório Palmeiras - Tela de proteção

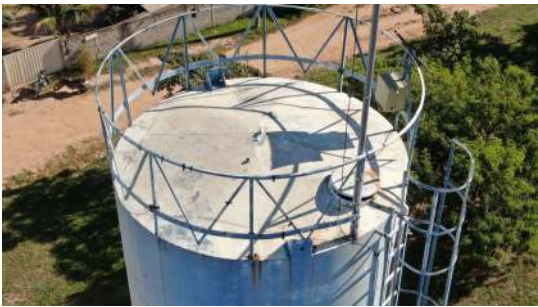
| Subsistema | Código NC | Descrição NC | Prazo para solução |
|---|---|---|---|
| RES. PALMEIRAS (NOVO 1) | RES-6.10 | O reservatório não possui tampas de inspeção em boas condições | Imediato |

Foto 1 - Reservatório Palmeiras - tampa deslocada do local

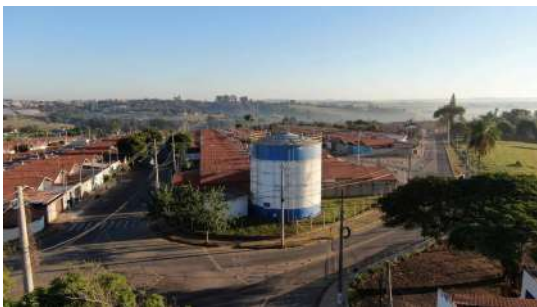
**Foto 1** - RESERVATÓRIO NOSSO SONHO -  
Visão Geral

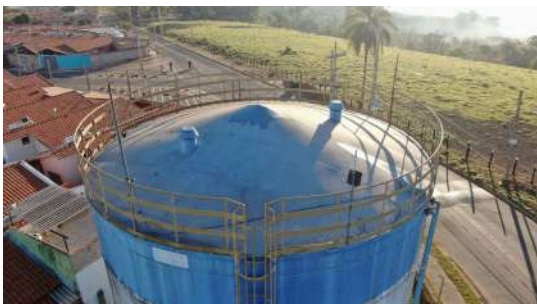
**Foto 1** - RESERVATÓRIO NOSSO SONHO -  
presença de para-raios

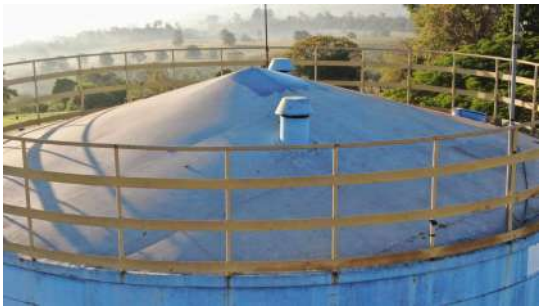
Foto 1 - RESERVATÓRIO NOSSO SONHO -  
Ventilação

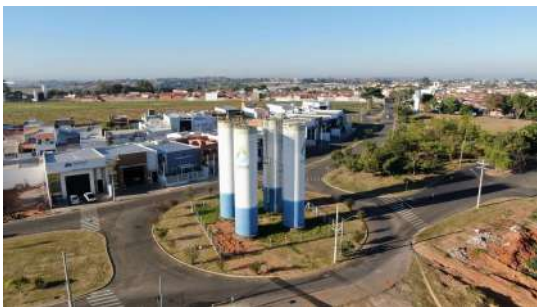
**Foto 1** - Reservação Vila Nogueira - Visão geral

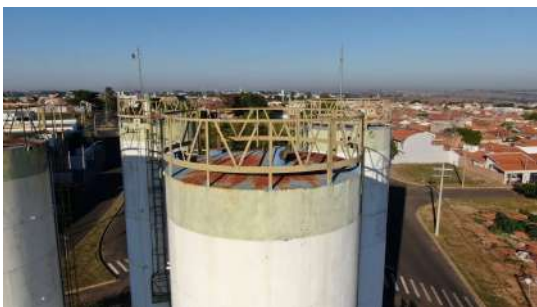
**Foto 1** - Para-raios - Reservação Vila Nogueira

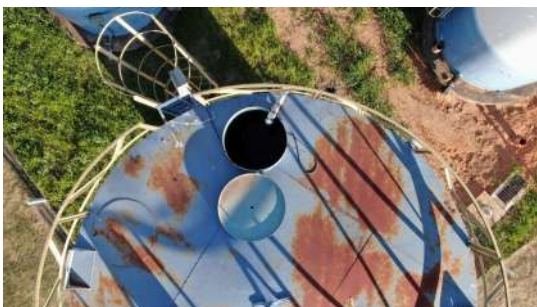
| Subsistema | Código NC | Descrição NC | Prazo para solução |
|---|---|---|---|
| RES. NOGUEIRA 1 | RES-6.10 | O reservatório não possui tampas de inspeção em boas condições | Imediato |

**Foto 1** - Reservatório Vila Nogueira - cobertura - tampa aberta

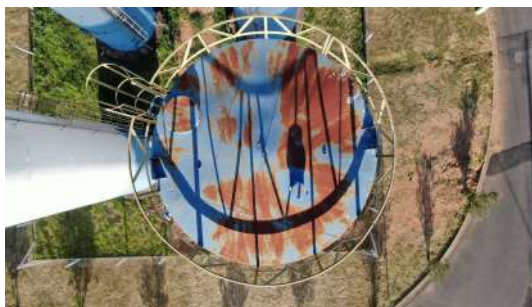
**Foto 2** - Reservatório Vila Nogueira - cobertura

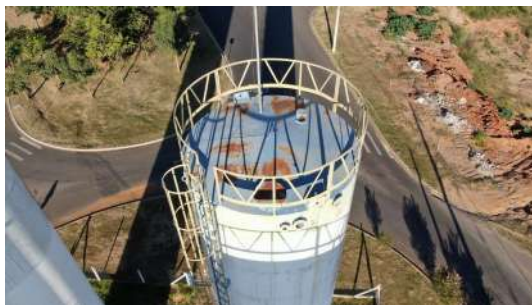
**Foto 3** - Reservatório Vila Nogueira - cobertura

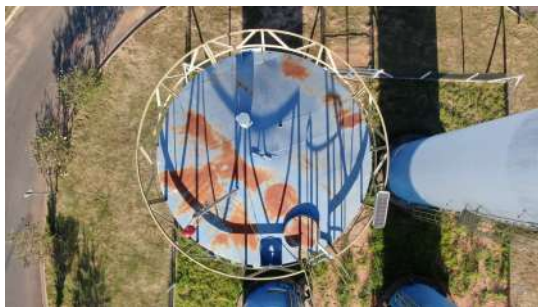
**Foto 4** - Reservatório Vila Nogueira - cobertura

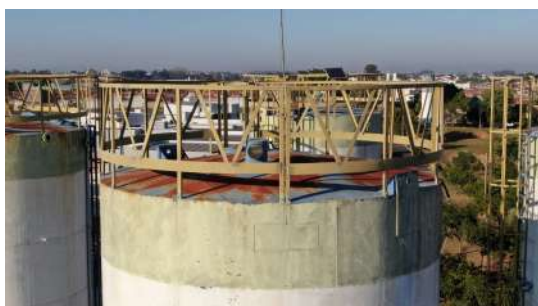
**Foto 1** - Reservação - Vila Nogueira - Ventilação

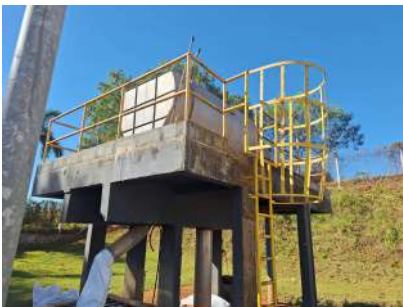
Foto 2 - ETE Sítio Novo - peneira rotativa - tratamento preliminar

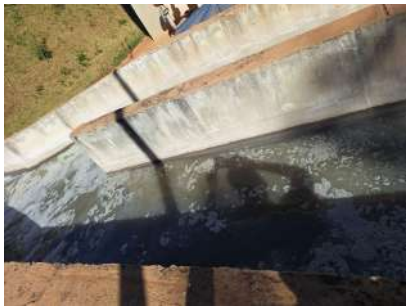
Foto 3 - ETE Sítio Novo - caixas de areia

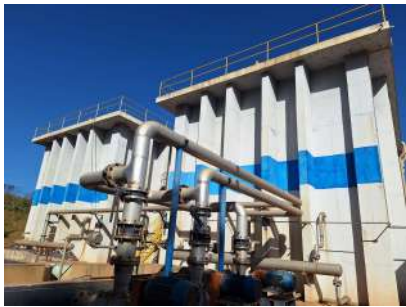
Foto 5 - ETE Sítio Novo - 3 bombas de recalque, 2 em operação. Dois reatores em paralelo

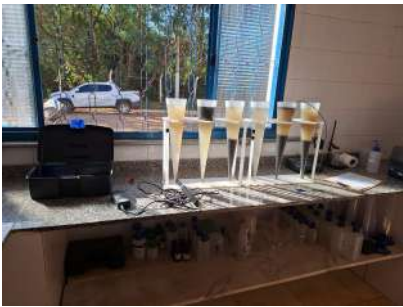
Foto 6 - ETE Sítio Novo - bancada e análise de série de sólidos

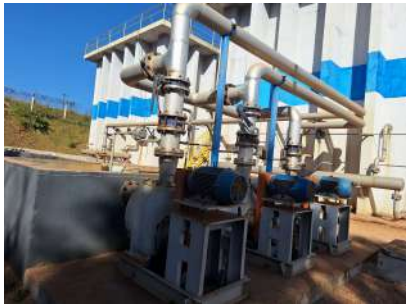
Foto 1 - Duas em operação e uma reserva

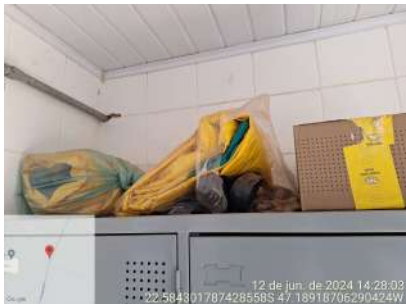
Foto 1 - ETE Sítio Novo - EPI para operadores

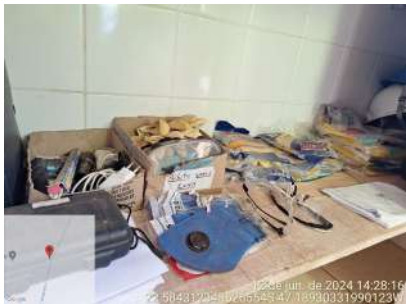
Foto 2 - ETE Sítio Novo - EPI para operadores (2)

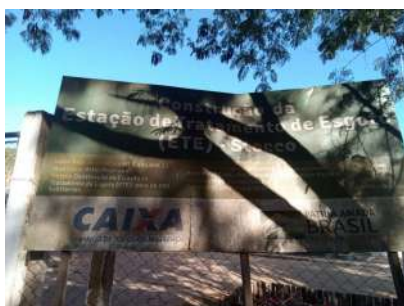
**Foto 1** - Identificação da obra - ETE STOCCO  
(Sítio Novo)

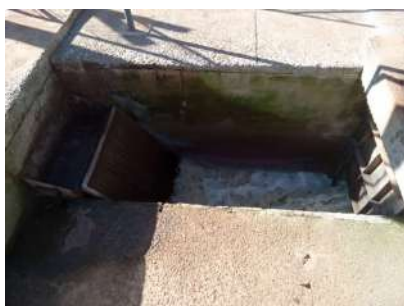
**Foto 1** - Local de acesso ao gradeamento  
grosseiro
